Tilstandsrapport

Enebolig

Balsnes gate 11 , 7300 ORKANGER

Befaringsdato: 13.04.2026

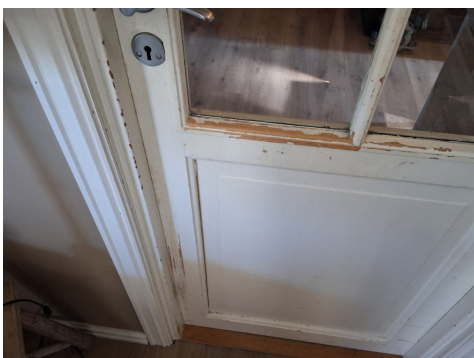
Konsekvens: Redusert estetisk kvalitet og behov for vedlikehold. På sikt kan treverk påvirkes dersom overflaten ikke beskyttes.

Anbefalt tiltak: Det anbefales vedlikehold i form av skraping, forarbeid og ny overflatebehandling/maling av døren.
