Balsnes gate 11, 7300 ORKANGER

# Tilstandsrapport

Befaringsdato: 13.04.2026

Rapportdato: 17.04.2026

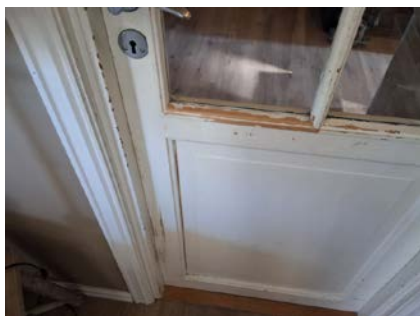
Konsekvens: Redusert estetisk kvalitet og behov for vedlikehold. På sikt kan treverk påvirkes dersom overflaten ikke beskyttes.

Anbefalt tiltak: Det anbefales vedlikehold i form av skraping, forarbeid og ny overflatebehandling/maling av døren.

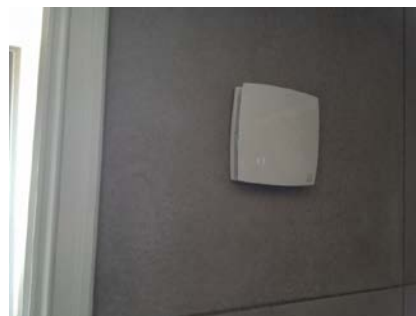
Det er elektrisk styrt vifte.

Årstall: 2017 Kilde: Eier

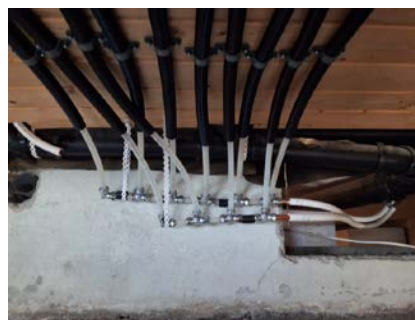
Risiko: Eventuelle lekkasjer vil ikke bli synliggjort eller kontrollert via sluk, og vann kan ledes ut i konstruksjoner.  
Konsekvens: Skjulte fuktskader i vegg- og gulvkonstruksjoner, med risiko for råte, mugg og kostnadskrevende utbedringer.  
Anbefalt tiltak: Det anbefales å etablere korrekt løsning hvor lekkasjevann ledes til rom med sluk, slik at eventuelle lekkasjer oppdages og håndteres på en sikker måte.

- Det bør foretas tiltak på anlegget som sikrer bedre løsning på eventuelt lekkasjevann fra rør i rør system.
