# Tilstandsrapport

Enebolig

Krokstien 10, 1782 HALDEN

Befaringsdato: 04.06.2025

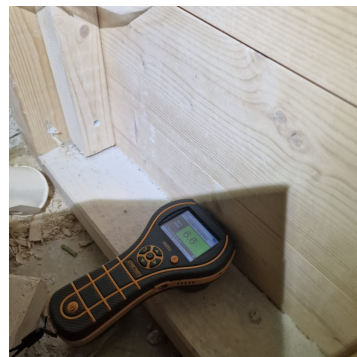
### ! TG 0 Tilliggende konstruksjoner våtrom

Det er åpen vegg-konstruksjon fra bod og inn mot våtsonen på badet.  
Det ble målt opp til 6.6 vekt%.  
Det ble målt normale fuktverdier.

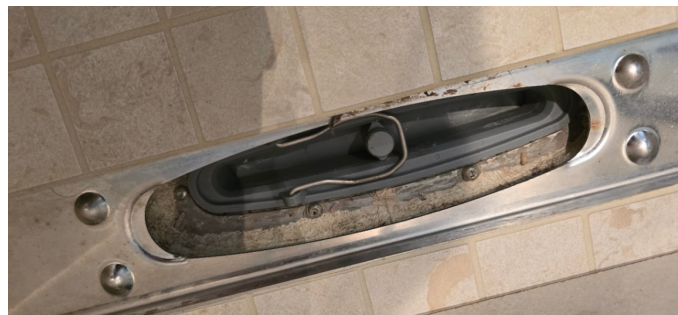
Det er ikke mulig og inspisere membran under fliser på vegg/gulv. Overvåk tilstanden jevnlig. For å få tilstandsgrad 0 eller 1 må tettesjiktet skiftes ut, men tidspunktet for når dette er nødvendig er vanskelig å si noe om. Ved renovering, påse at alle forhold med tettesjiktet, våtsone, sluk, røranlegg mv. dokumenteres.

Det må innhentes dokumentasjon av utførsel, sjekklister, prosjektering og bilder som kan verifisere tilfredsstillende utførsel.

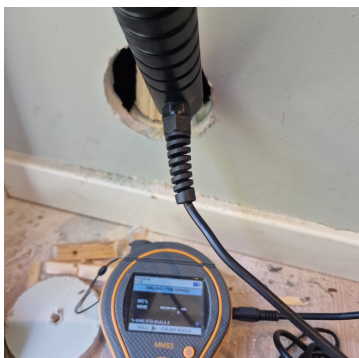
## TG 0 Tilliggende konstruksjoner våtrom

Det ble foretatt hullboring fra gang og inn mot våtsonen på badet. Det ble avdekket isolasjon, fuktsperre og rupanel.  
Det ble målt normale fuktverdier ved hulltaking.

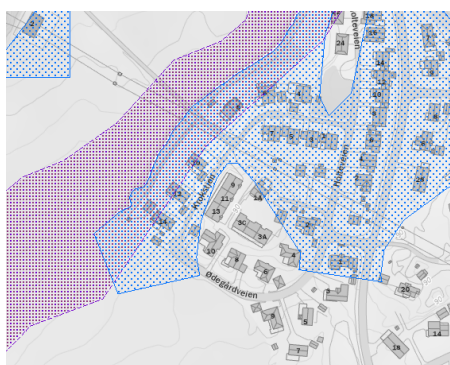
- Det er ikke behov for utbedringstiltak.

Det er ikke behov for tiltak eller nærmere undersøkelser av grunnforhold i forbindelse med eksisterende bygningsmasse. Ved eventuelle bygningsmessige endringer vil det kunne komme et krav om undersøkelser.
