# Tilstandsrapport

Enebolig/Generasjonsbolig

Olsbakkveien 23, 4580 LYNGDAL

Befaringsdato: 08.08.2025

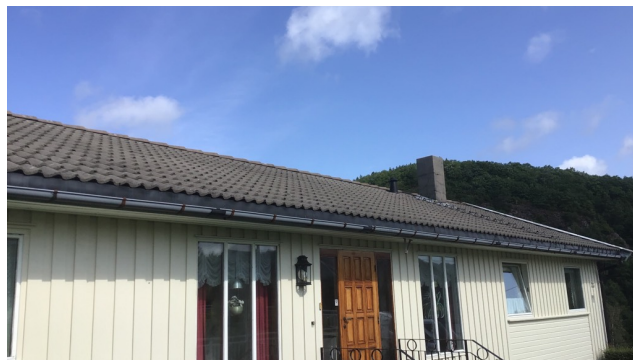
- Det mangler snøfangere på hele eller deler av taket, men det var ikke krav om dette på byggemeldingstidspunktet.
- Plast renner med påvist punktvis lekkasje i enkelte skjøter.
- Rennekroker med rust
- Pusert piper over tak med fare for fukt inntrengning, registrert tidligere fukt lekkasje langs pipe innvendig

- Andre tiltak:
- Det anbefales montering av snøfangere på tak over områder hvor det foregår ferdsel på vinterstid.
- Det må gjøres tiltak på takrenner og rennekroker, utskifting anbefales i nær fremtid
- Piper bør helbeslås over tak med nytt bunnbeslag

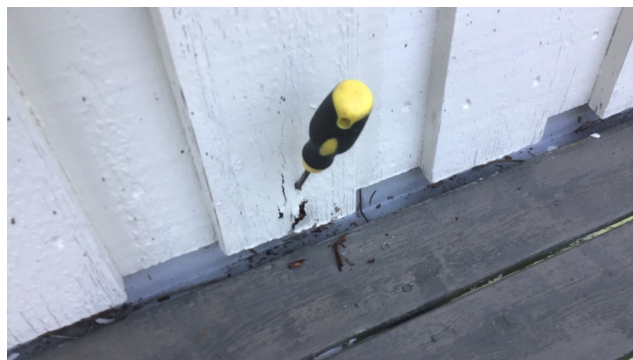
- Det er avvik:
- Kledning har varierende tilstand fra byggeår.
- Det er stedvis observert enkelte kledningsbord med råte i nedkant.
- Kun mindre punkter/bord her og der, men det kan forekomme mer om man undersøker ytterligere.
- Når man bytter hele vegger så kan det ofte avdekkes bakenforliggende avvik pga eldre byggeskikk tilsier at det er mindre lufting bak kledning/i konstruksjon enn dagens krav.

- Tiltak:
- Det må påregnes utskifting av enkelte kledningsbord med råteskade.
- Ved skiftning av kledning bør det etableres bedre lufting bak kledning og tetting med muse band i nedre deler av konstruksjonen

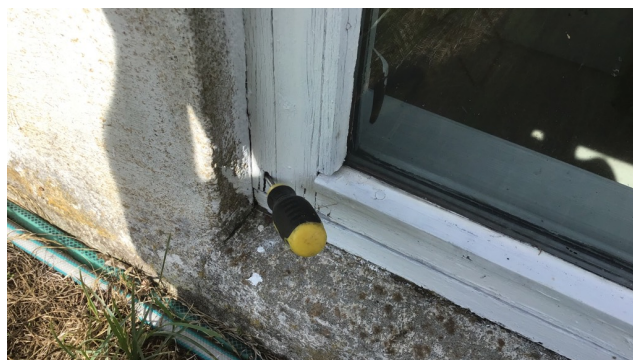
- Kondensering på enkelte glass har medført fuktskader i treverk som kan medføre utskiftningsbehov av enkelte vinduer.
- Det må beregnes en del vedlikehold på eldre vinduer med enkelte utskiftninger på noe sikt på grunn av normal slitasje og elde.

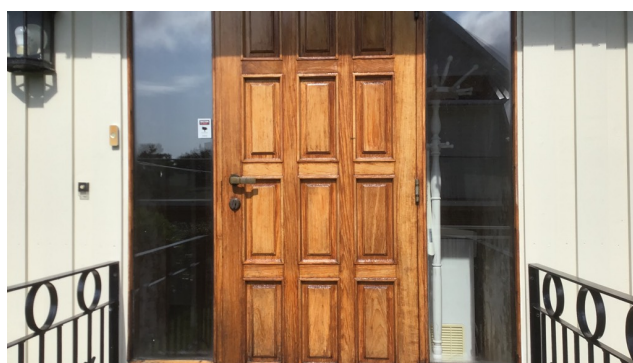
Tett teak ytterdør med sidefelt  
Malt balkongdør i tre fra soverom og beiset balkongdør i fra vaskerom  
Generelt har ytterdørene normal bruks slitasje ut i fra alder

-Det må påregnes noe vedlikehold og at enkelte dører må beregnes at bør skiftes ut med tiden på grunn av slitasje og elde

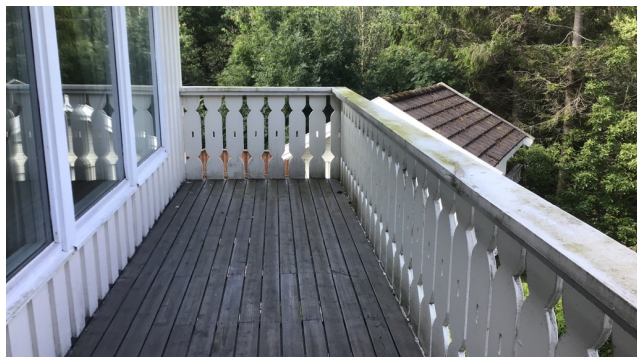
Balkong/terrasse med dekke av terrassebord.  
Treverk og terrassebord fremstår med normal vær- og aldersslitasje.  
Normalt vedlikehold av terrassebord må påregnes.

- Det er ikke krav om utbedring av rekkverkshøyde opp til dagens forskriftskrav.

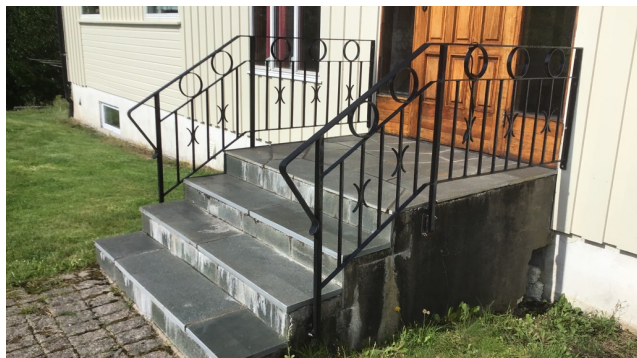
Støpt trapp belagt med skifer, smijerns rekkverk  
Støpt skifer belagt trapp i haven på framsiden

- Det er ikke krav om utbedring av rekkverkshøyder opp til dagens krav.
- Det er ikke krav om utbedring av åpninger i rekkverk til dagens forskriftskrav.

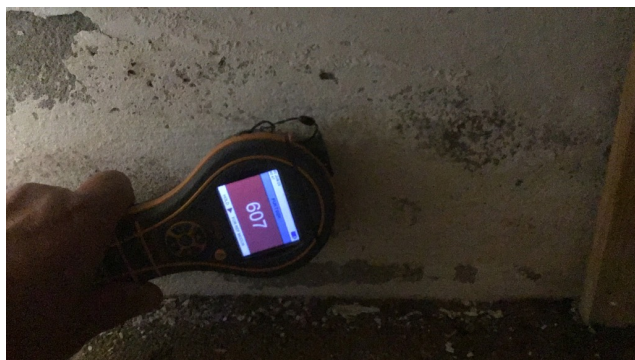
- Det påviste fuktnivå gir grunn til å overvåke konstruksjonen jevnlig for å se utvikling over tid, og eventuelt foreta tiltak for å unngå fuktskader.

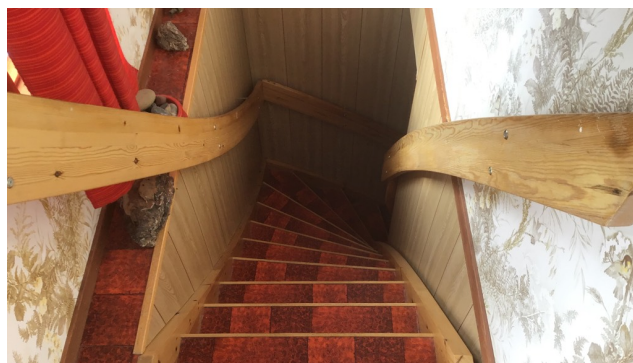
Trappen er ikke utformet etter dagens standard og krav til intern trapp i boenheten men fungerer som trapp mellom 1 etg og kjeller.

Normal bruksslitasje alder tatt i betraktning.

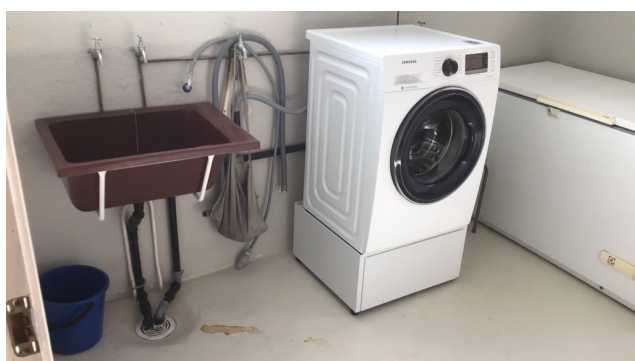
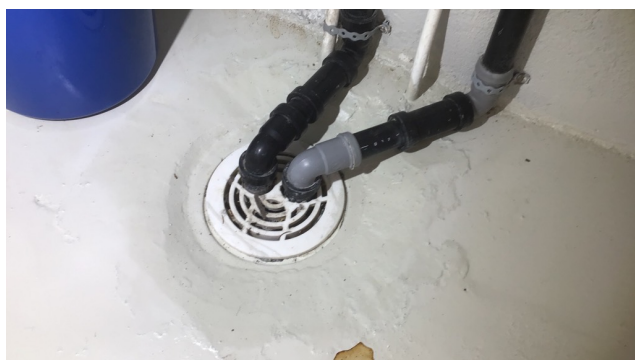
- Våtrommet har behov for omfattende oppgraderinger. For å sikre en løsning som oppfyller gjeldende krav, bør tettesjikt, sluk og røropplegg oppgraderes og dokumenteres.

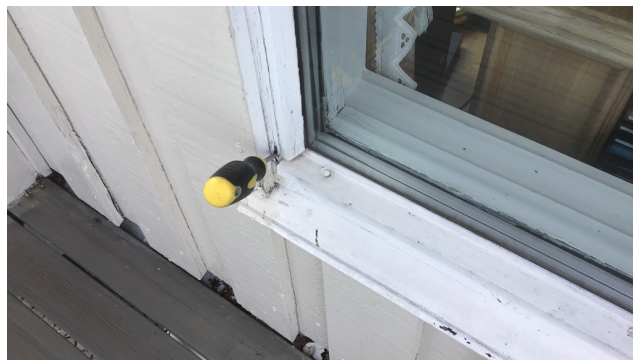
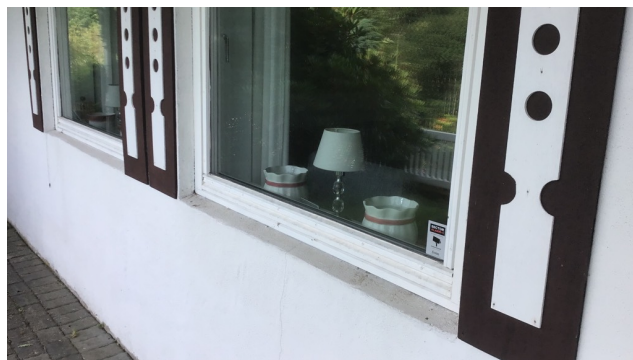
Ellers må normalt vedlikehold beregnes på vinduer med enkelte oppgraderinger på noe sikt på grunn av normal slitasje og elde

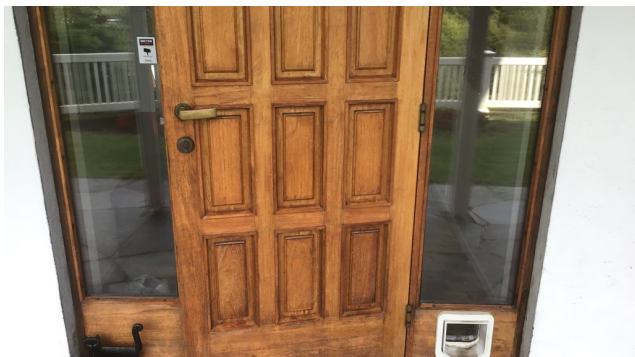
Ellers må normalt vedlikehold beregnes på dører med enkelte oppgraderinger på noe sikt på grunn av normal slitasje og elde

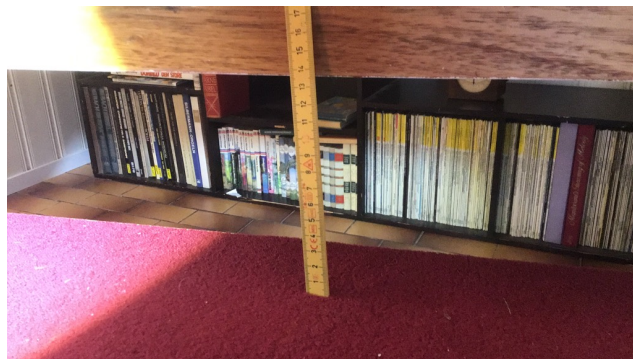
-Åpninger er såpass store mellom trinnene at det ut ifra sikkerhetsmessige forhold anbefales å lage mindre åpninger

-Håndløper bør monteres på vegg.

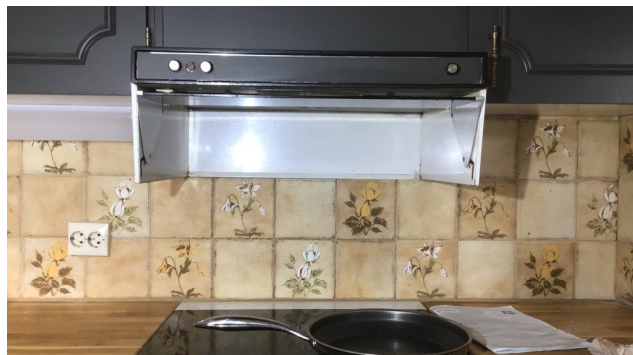
## KJELLER > KJØKKEN

#### ! TG 1 Overflater og innredning

Det ble ikke registrert lekkasjevarsler eller komfyrvakt på kjøkkenet.

Kjøkkenet har normal slitasje alder tatt i betrakt

Dette var ikke et krav på oppføringstidspunktet, men anbefales montert.

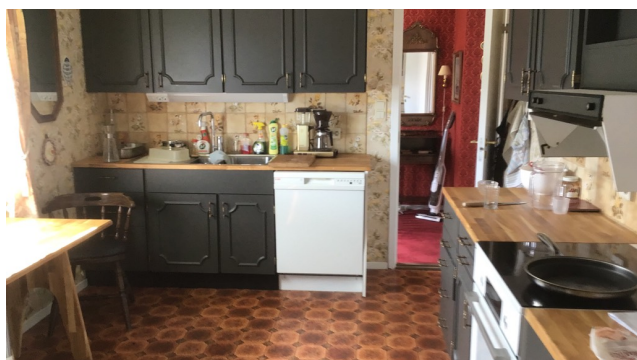
### ETASJE > KJØKKEN

#### ! TG 1 Avtrekk

Det ble ikke registrert komfyrvakt under ventilatoren.

Dette var ikke et krav på oppføringstidspunktet, men anbefales montert.

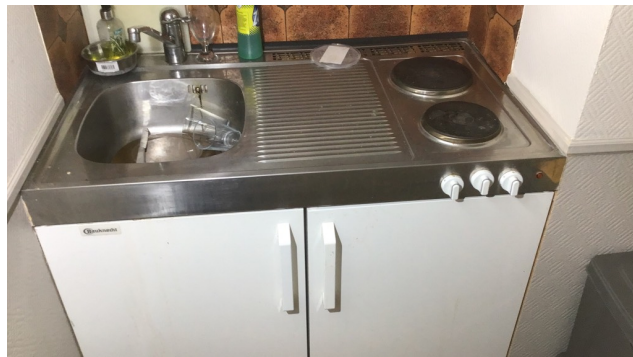
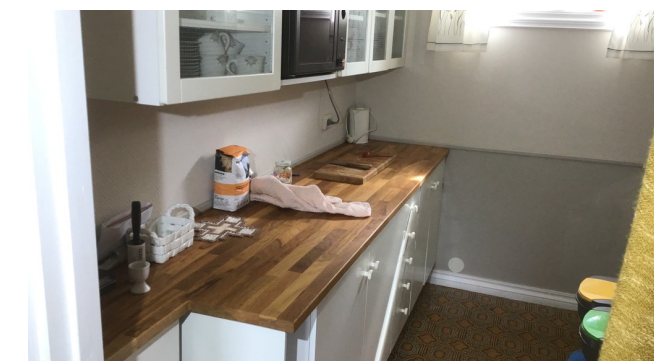
## KJELLER > KJØKKEN

#### ! TG 2 Avtrekk

- Mekanisk avtrekk bør etableres.
- Uten forsert avtrekk fra kokesonen kan matos og forurensninger fra matlaging spre seg i boligen, noe som blant annet forringer inneklimate.
