Olsbakkveien 23, 4580 LYNGDAL

**Lyngdal/Svenevik- Tomannsbolig  
med hybelleilighet!**

# Lyngdal/Svenevik- Tomannsbolig med hybelleilighet!

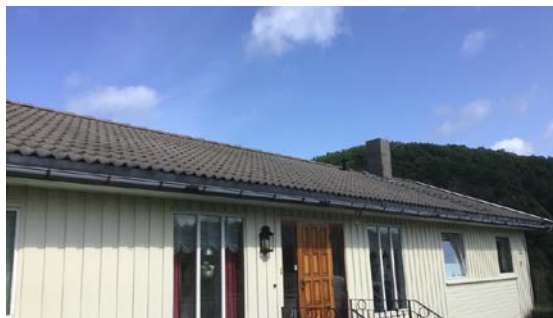
-Plast renner med påvist punktvis lekkasje i enkelte skjøter.

-Rennekroker med rust

-Puset piper over tak med fare for fukt inntrengning, registrert tidligere fukt lekkasje langs piper innvendig

- Andre tiltak:
  - Det anbefales montering av snøfangere på tak over områder hvor det foregår ferdsel på vinterstid.
  - Det må gjøres tiltak på takrenner og rennekroker, utskifting anbefales i nær fremtid
  - Piper bør helbeslås over tak med nytt bunnbeslag

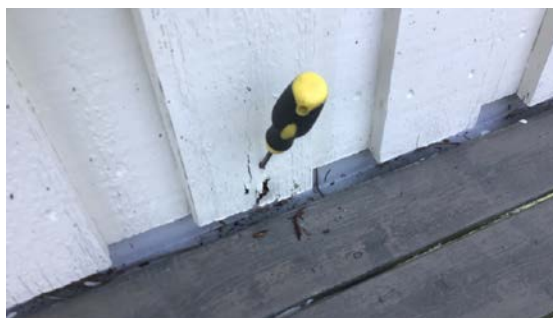
### ! TG 2 Veggkonstruksjon

Yttervegg av bindingsverks konstruksjon med utvendig stående kledning, enkelte partier med liggende kledning under vinduer og i gavler.

- Det må påregnes utskifting av enkelte kledningsbord med råteskade.
- Ved skiftning av kledning bør det etableres bedre lufting bak kledning og tetting med muse band i nedre deler av konstruksjonen

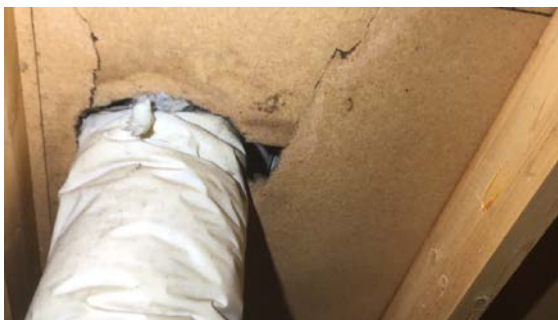
-Utettheter rundt gjennomføring i undertaket vil øke faren for fukt i konstruksjonen

Utettheter rundt gjennomføring i undertak

- Lufting/ventilering bør forbedres med etablering av luftespalte nedkant tak og ventiler i gavler, som vil forbedre luftsirkulasjonen av kaldt loft betraktelig.
- Det bør gjøres undersøkelser rundt gjennomføringer i undertaket, tiltak kan ikke utelukkes

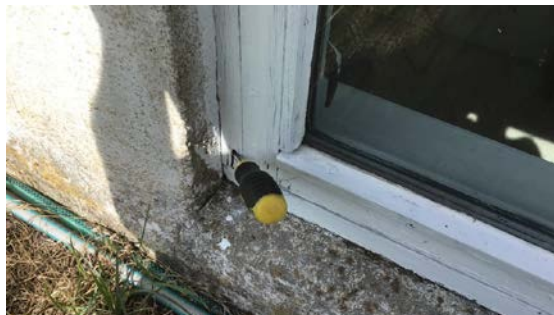
## 1 TG 3 Vinduer

Det er påvist vinduer med fukt/råteskader.

-På kjellervinduer i mur er det ikke sålebeslag under vinduer og mangelfull tetting/ pussing rundt vinduene.

Dette kan påføre vinduene store fukt belastninger ved opptrekk av fukt via mur, som videre kan medføre fuktskader på vinduskarmer

-Det må beregnes en del vedlikehold på eldre vinduer med enkelte utskiftninger på noe sikt på grunn av normal slitasje og elde.

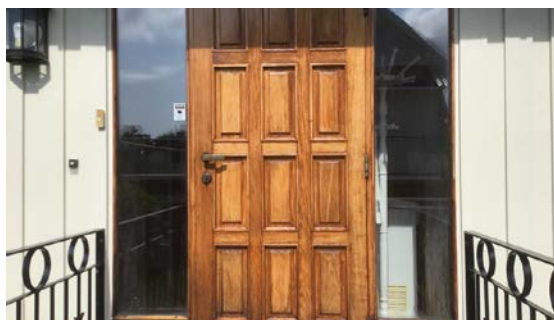
## 1 TG 2 Dører

Karmene i dører er værslette utvendig og det er sprekker i treverket.

Tett teak ytterdør med sidefelt

-Det må påregnes noe vedlikehold og at enkelte dører må beregnes at bør skiftes ut med tiden på grunn av slitasje og elde

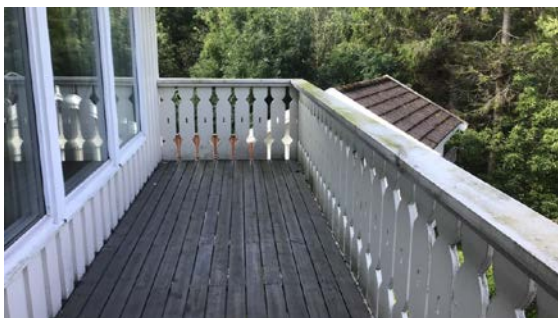
## 1 TG 2 Balkonger, terrasser og rom under balkonger

Balkong/terrasse med dekke av terrassebord.

- Det er ikke krav om utbedring av rekkverkshøyde opp til dagens forskriftskrav.

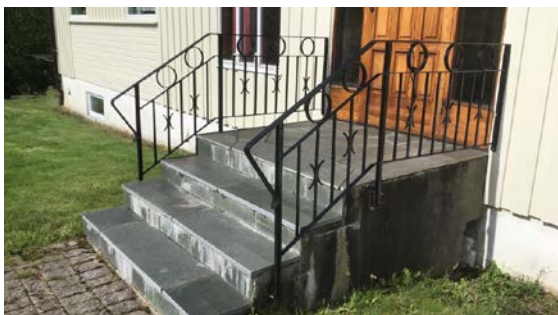
## TG 2 Utvendige trapper

Støpt trapp belagt med skifer, smijerns rekkverk  
Støpt skifer belagt trapp i haven på framsiden

- Det er ikke krav om utbedring av rekkverkshøyder opp til dagens krav.
- Det er ikke krav om utbedring av åpninger i rekkverk til dagens forskriftskrav.

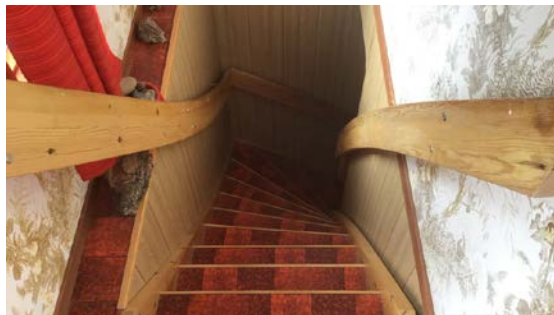
## TG 1 Innvendige trapper

Trappen er ikke utformet etter dagens standard og krav til intern trapp i boenheten men fungerer som trapp mellom 1 etg og kjeller .  
Normal bruksslitasje alder tatt i betraktning.

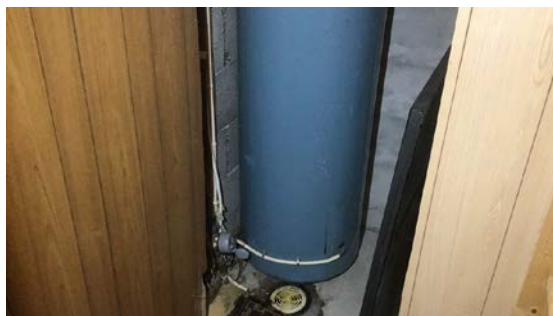
## TEKNISKE INSTALLASJONER

### TG 2 Vannledninger

- Det er ikke behov for utbedringstiltak siden anlegget fungerer i dag, men ut ifra alder kan skader plutselig oppstå på eldre anlegg.

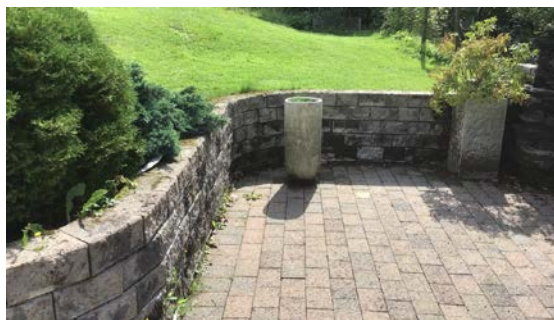
## ! TG 2 Terrengforhold

Terreng forholdet er skrått med asfaltert gårds plass og plen

-Terrengforhold og overvann (fra regn/snøsmelting mm) må holdes under oppsyn.

-Terreng justering må vurderes ved evt terreng arbeid, eller utbedring/fornyng av drenerings løsninger rundt boligen

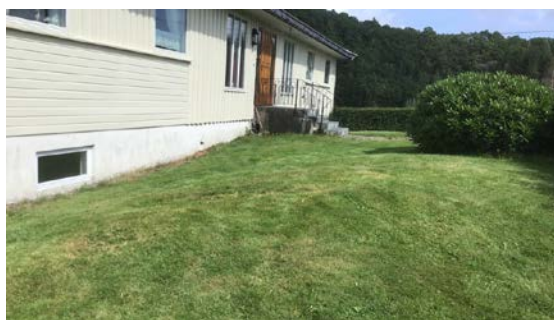
Fall mot grunnmur

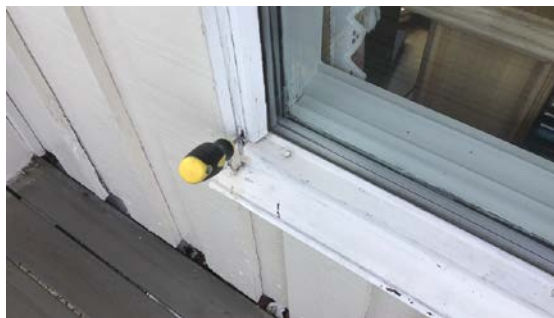
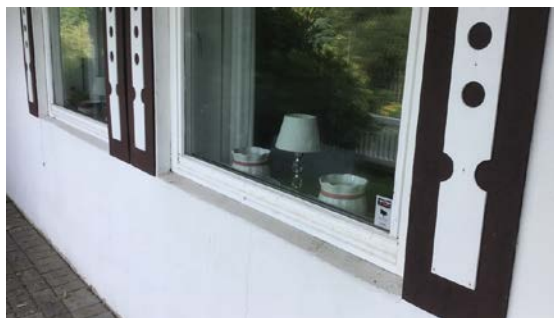
Karmene i vinduer er værslitte utvendig og det er sprekker i treverket. Det er påvist at enkelte vinduer er vanskelig å åpne/lukke.

- Det er påvist vinduer med fukt/råteskader.

På kjellervinduer i mur er det ikke sålebeslag under vinduer og mangelfull tetting/ pussing rundt vinduene.

Dette kan påføre vinduene store fukt belastninger ved opptrekk av fukt via mur, som videre kan medføre fuktskader på vinduskarmer

- Vinduer med råteskader må erstattes med nye.

**Kostnadsestimat: 10 000 - 50 000**

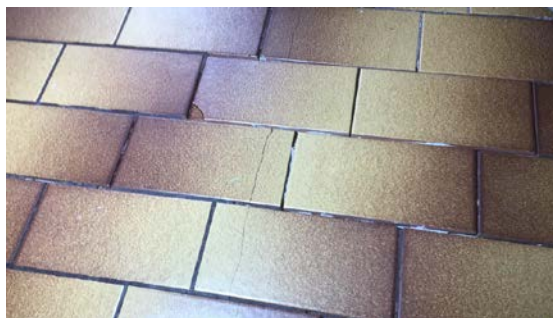
Knekte/sprekte fliser i gang

-Lokalt tiltak på fliser bør gjøres med utskifting av knekte fliser

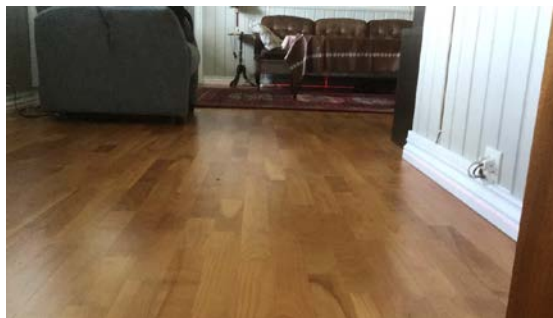
## TG 2 Etasjeskille/gulv mot grunn

- Det er målt høydeforskjell på mellom 15-30 mm gjennom hele rommet. Tilstandsgrad 2 gis med bakgrunn i standardens krav til godkjente måleavvik.

- For å få tilstandsgrad 0 eller 1 må høydeforskjeller rettes opp. Det vil imidlertid sjelden være økonomisk rasjonelt som et enkeltstående tiltak i en bolig som dette. Dersom boligen en gang skal renoveres, kan man vurdere slike tiltak.

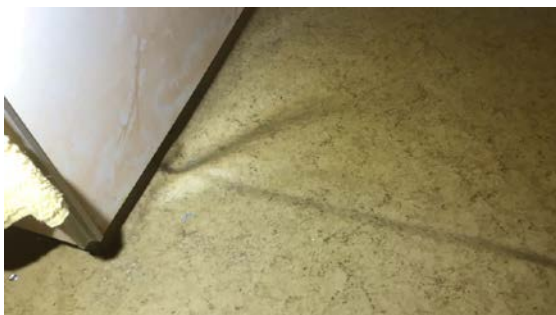
Belegg buler opp fra gulv

- Våtrommet må totalrenoveres. Alle forhold med tettesjikt, våtsone, sluk m.m. må dokumenteres.

Kostnadsestimat: 100 000 - 300 000

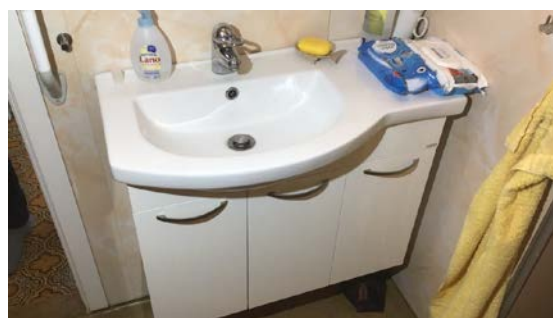
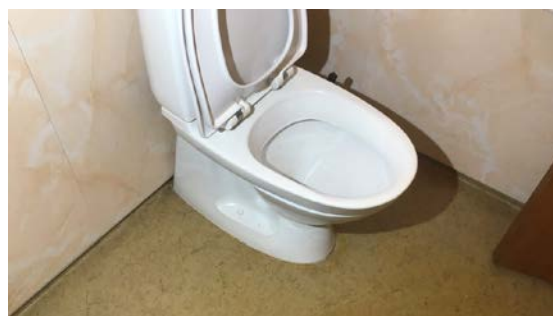
KJELLER > BAD

## ! TG 2 Tilliggende konstruksjoner våtrom

Det er påvist litt for høye fuktverdier på kontrollert område. 13,8 vektprosent

-Det er målt litt for høye verdier i vegg etter hulltaking og det er målt fuktskader i nedkant våtromsplater

-Konstruksjonen bør holdes under oppsikt

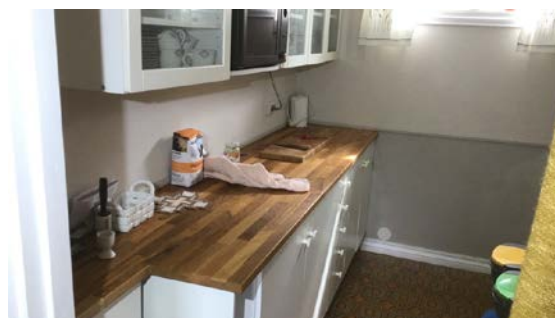
## KJELLER > KJØKKEN

#### TG 2 Avtrekk

- Mekanisk avtrekk bør etableres.
- Uten forsert avtrekk fra kokesonen kan matos og forurensninger fra matlaging spre seg i boligen, noe som blant annet forringer innklimaet.
