Olsbakkveien 23, 4580 LYNGDAL

**Lyngdal/Svenevik- Tomannsbolig
med hybelleilighet!**

Tilstandsrapport

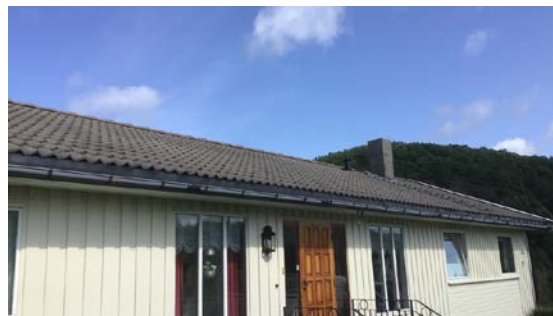
**Utvendig > Nedløp og beslag** [Gå til side](#)
Det mangler snøfangere på hele eller deler av taket, men det var ikke krav om dette på byggemeldingstidspunktet.
-Plast renner med påvist punktvis lekkasje i enkelte skjøter.
-Rennekroker med rust
-Puset piper over tak med fare for fukt inntrengning, registrert tidligere fukt lekkasje langs pipe innvendig

-Det må gjøres tiltak på takrenner og rennekroker, utskifting anbefales i nær fremtid

-Piper bør helbeslås over tak med nytt bunnbeslag

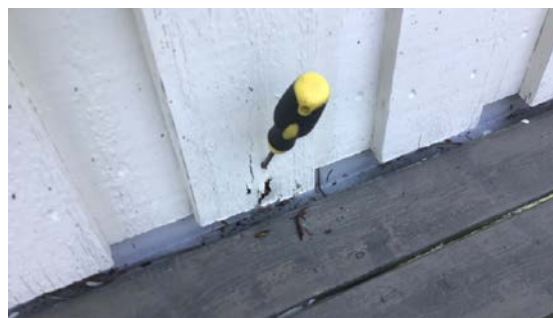
! TG 2 Veggkonstruksjon

**Utvendig > Veggkonstruksjon** [Gå til side](#)
Det er avvik:
Kledning har varierende tilstand fra byggeår.
Det er stedvis observert enkelte kledningsbord med råte i nedkant.
Kun mindre punkter/bord her og der, men det kan forekomme mer om man undersøker ytterligere.
Når man bytter hele vegger så kan det ofte avdekkes bakenforliggende avvik pga eldre byggeskikk tilsier at det er mindre lufting bak kledning/i konstruksjon enn dagens krav.

Yttervegg av bindingsverks konstruksjon med utvendig stående kledning, enkelte partier med liggende kledning under vinduer og i gavler.

-Det må påregnes utskifting av enkelte kledningsbord med råteskade.

-Ved skiftning av kledning bør det etableres bedre lufting bak kledning og tetting med muse band i nedre deler av konstruksjonen

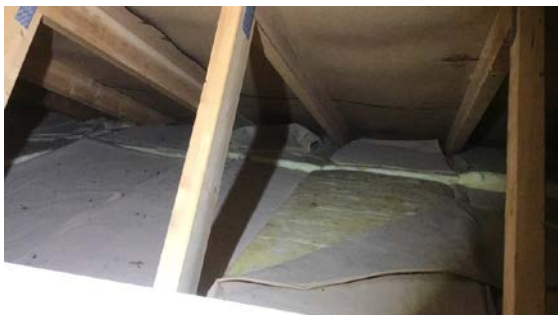
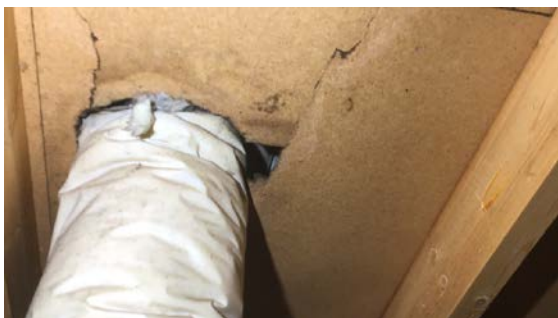
! TG 2 Takkonstruksjon/Loft

**Utvendig > Takkonstruksjon/Loft** [Gå til side](#)
Det er avvik:
-Utettheter rundt gjennomføring i undertaket vil øke faren for fukt i konstruksjonen
-Luftingen av takkonstruksjonen vurderes og være begrenset/liten.
-Det er registrert mindre luftespalte ved takutstikk og på øverste loft som tilsier at det kommer begrenset tilluft inn i konstruksjonen/kaldt loft.
-Det er ikke montert ventiler i gavler

Utettheter rundt gjennomføring i undertak

- Lufting/ventilering bør forbedres med etablering av luftespalte nedkant tak og ventilert i gavler, som vil forbedre luftsirkulasjonen av kaldt loft betraktelig.
- Det bør gjøres undersøkelser rund gjennomføringer i undertaket, tiltak kan ikke utelukkes

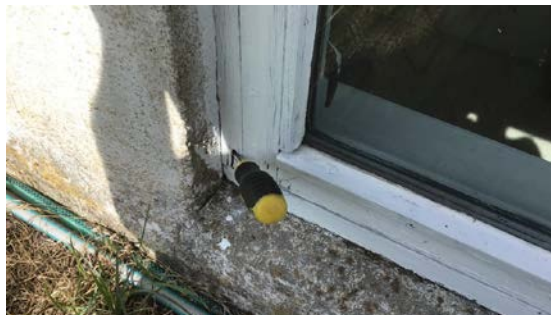
! TG 3 Vinduer

Det er påvist vinduer med fukt/råteskader.

- Kondensering på enkelte glass har medført fuktskader i treverk som kan medføre utskiftningsbehov av enkelte vinduer.
- Det må beregnes en del vedlikehold på eldre vinduer med enkelte utskiftninger på noe sikt på grunn av normal slitasje og elde.

Kostnadsestimat: 10 000 - 50 000

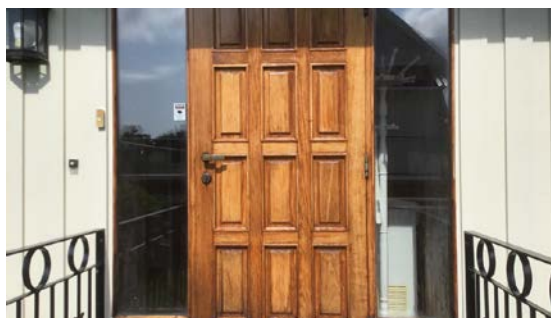
! TG 2 Dører

**Utvendig > Dører** [Gå til side](#)
Det er påvist utetthet/åpning mellom dørblad og dørkarm. Dvs. at kald trekk kan oppstå.
Karmene i dører er værslitte utvendig og det er sprekker i trevirket.

Tett teak ytterdør med sidefelt
Malt balkongdør i tre fra soverom og beiset balkongdør i fra vaskerom
Generelt har ytterdørene normal bruks slitasje ut i fra alder

-Det må påregnes noe vedlikehold og at enkelte dører må beregnes at bør skiftes ut med tiden på grunn av slitasje og elde

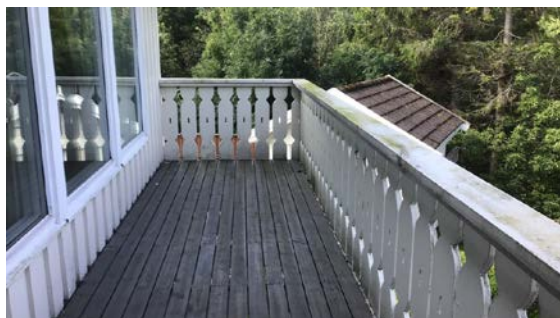
! TG 2 Balkonger, terrasser og rom under balkonger

Balkong/terrasse med dekke av terrassebord.
Treverk og terrassebord fremstår med normal vær- og aldersslitasje.
Normalt vedlikehold av terrassebord må påregnes.

- Det er ikke krav om utbedring av rekkverkshøyde opp til dagens forskriftskrav.

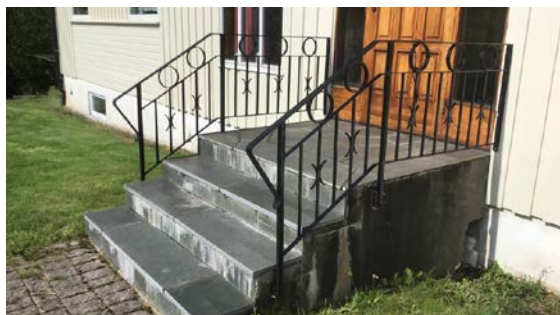
TG 2 Utvendige trapper

Støpt trapp belagt med skifer, smijerns rekkverk
Støpt skifer belagt trapp i haven på framsiden

- Det er ikke krav om utbedring av rekkverkshøyder opp til dagens krav.
- Det er ikke krav om utbedring av åpninger i rekkverk til dagens forskriftskrav.

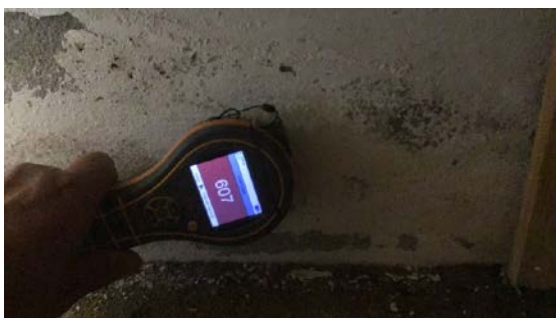
TG 2 Rom Under Terreng

**Innvendig > Rom Under Terreng** [Gå til side](#)
Det er påvist indikasjoner på noe fuktgjennomtrenging inn i kjellermur.

- Det påviste fuktnivå gir grunn til å overvåke konstruksjonen jevnlig for å se utvikling over tid, og eventuelt foreta tiltak for å unngå fuktskader.

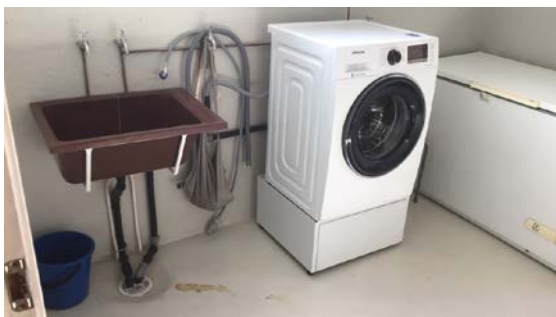
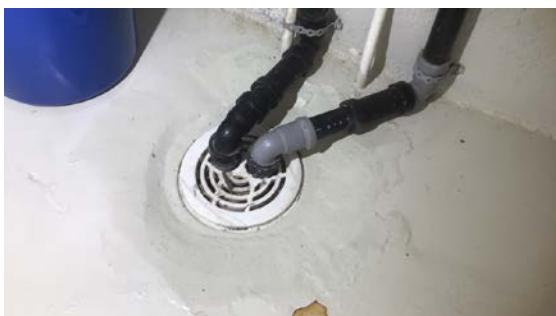
KJELLER > VASKEROM

På vaskerommets våtsone er det utført fukt søk med fukt indikator med påvise unormale forhold i vegg

! TG 3 Generell

- Våtrommet har behov for omfattende oppgraderinger. For å sikre en løsning som oppfyller gjeldende krav, bør tettesjikt, sluk og røropplegg oppgraderes og dokumenteres.

Kostnadsestimat: 100 000 - 300 000

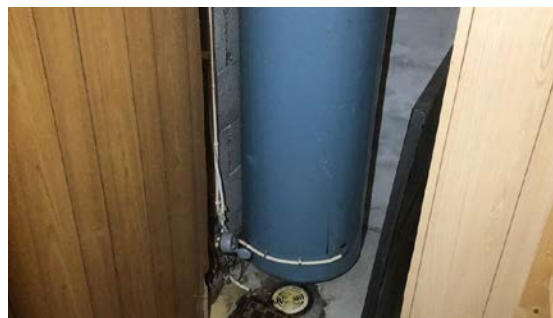
! TG 2 Varmtvannstank

300 liters varmtvannstank plassert i bod sammen med leiligheten, rommet har sluk i gulv som ivaretar lekkasjesikring.

- Det er ikke behov for utbedringstiltak siden tanken fungerer i dag, men ut ifra alder kan skader plutselig oppstå på eldre tanker.

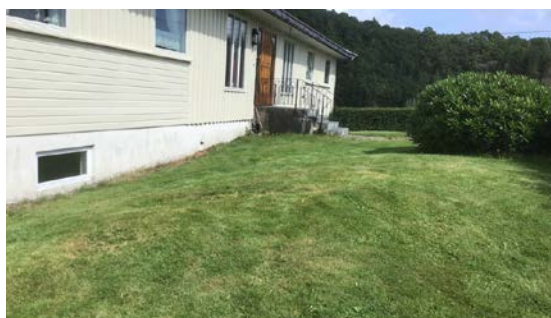
-Terrengforhold og overvann (fra regn/snøsmelting mm) må holdes under oppsyn.

Fall mot grunnmur

-Terreng justering må vurderes ved evt terreng arbeid, eller utbedring/fornyng av drenerings løsninger rundt boligen

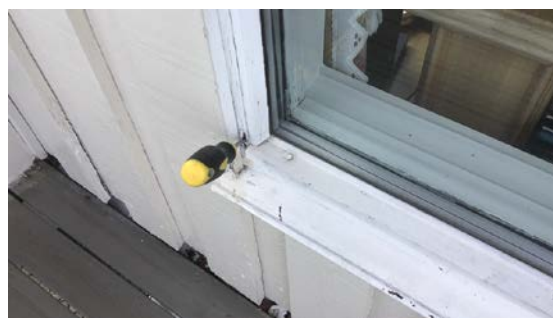
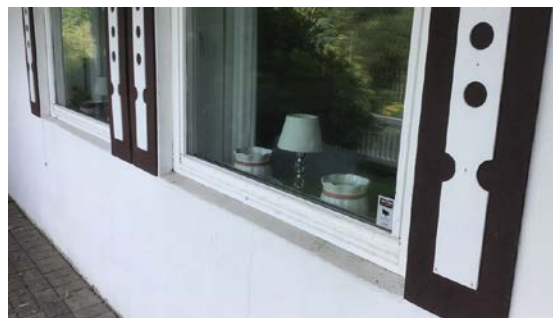
Karmene i vinduer er værslitte utvendig og det er sprekker i trevirket. Det er påvist at enkelte vinduer er vanskelig å åpne/lukke.

- Det er påvist vinduer med fukt/råteskader.

På kjellervinduer i mur er det ikke sålebeslag under vinduer og mangelfull tetting/ pussing rundt vinduene.

Dette kan påføre vinduene store fukt belastninger ved opptrekk av fukt via mur, som videre kan medføre fuktskader på vinduskarmer

- Vinduer med råteskader må erstattes med nye.

Kostnadsestimat: 10 000 - 50 000

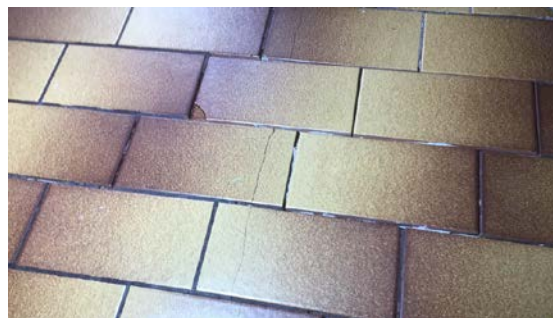
Knekte/sprekte fliser i gang

-Lokalt tiltak på fliser bør gjøres med utskifting av knekte fliser

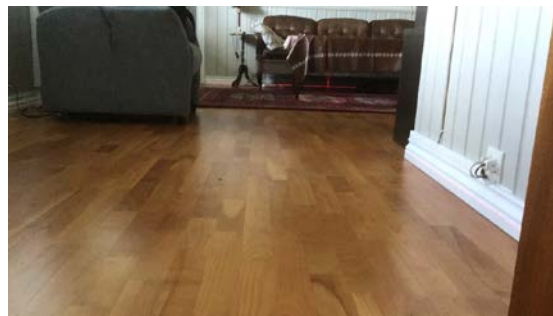
! TG 2 Etasjeskille/gulv mot grunn

Det er utført målinger i to rom i hver etasje med avvik registrert

- Det er målt høydeforskjell på mellom 15-30 mm gjennom hele rommet. Tilstandsgrad 2 gis med bakgrunn i standardens krav til godkjente måleavvik.

- For å få tilstandsgrad 0 eller 1 må høydeforskjeller rettes opp. Det vil imidlertid sjelden være økonomisk rasjonelt som et enkeltstående tiltak i en bolig som dette. Dersom boligen en gang skal renoveres, kan man vurdere slike tiltak.

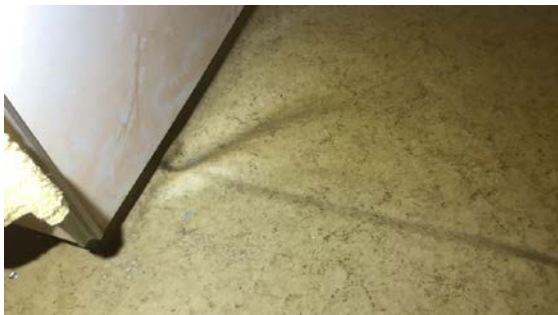
Belegg buler opp fra gulv

- Våtrommet må totalrenoveres. Alle forhold med tettesjikt, våtsone, sluk m.m. må dokumenteres.

Kostnadsestimat: 100 000 - 300 000

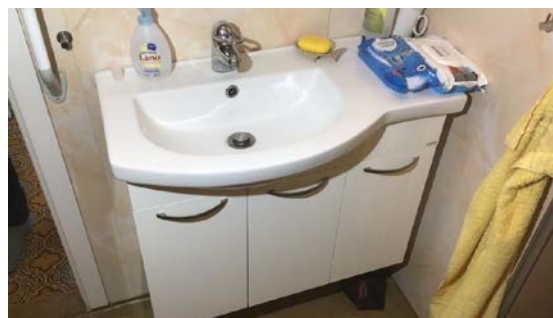
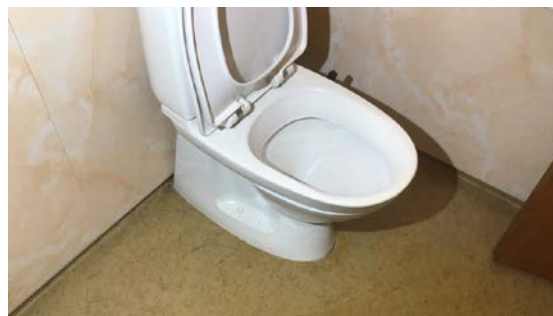
KJELLER > BAD

TG 2 Tilliggende konstruksjoner våtrom

Det er påvist litt før høye fuktverdier på kontrollert område. 13,8 vektprosent

-Det er målt litt for høye verdier i vegg etter hulltaking og det er målt fuktskader i nedkant våtromsplater

-Konstruksjonen bør holdes under oppsikt

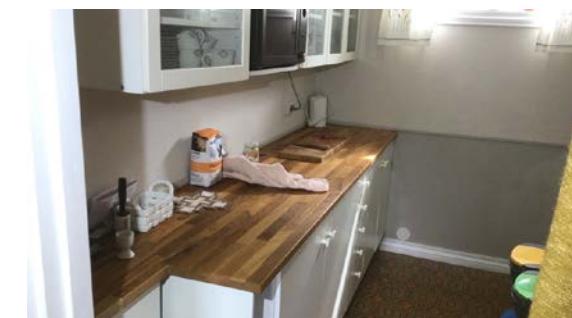
KJELLER > KJØKKEN

TG 2 Avtrekk

- Mekanisk avtrekk bør etableres.
- Uten forsert avtrekk fra kokesonen kan matos og forurensninger fra matlaging spre seg i boligen, noe som blant annet forringer innklimaet.
