Tilstandsrapport

Enebolig

Moreneveien 37, 3058 SOLBERGMOEN

Rapportdato: 26.10.2024

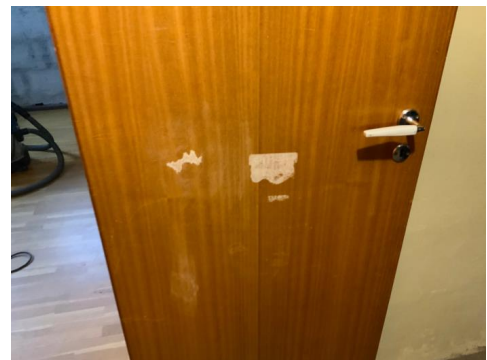
Noe justering og vedlikehold trengs på enkelte innerdører.

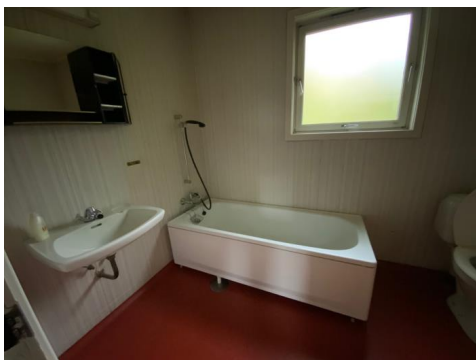
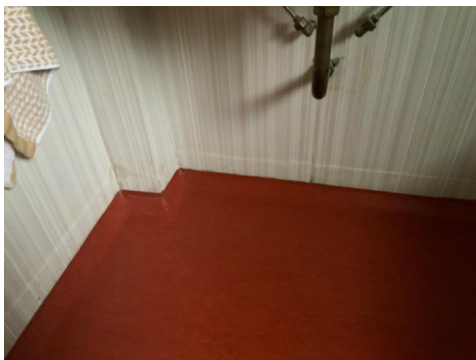
1. ETASJE > BAD

Ved rehabilitering av bad vil det alltid være fare for å kunne avdekke gamle skader. Det er påvist fukt/kondensskader i vegg og himling ved lufteventil, dette vil kunne være et kritisk området

Kostnadsestimat: Over 300 000

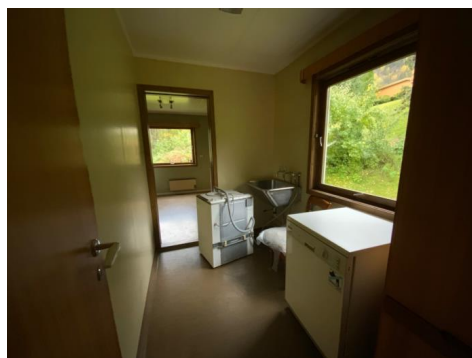
1. ETASJE > VASKEROM

Ved rehabilitering av våtrom vil det alltid være fare for å kunne avdekke gamle skader.

Kostnadsestimat: 100 000 - 300 000

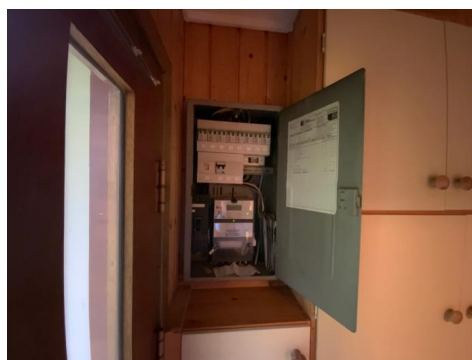
Anlegget har få kurser, er noe underdimensjonert i forhold til dagens behov for elektrisitet. Stikkontakt på vegg i vaskerom bør fjernes.

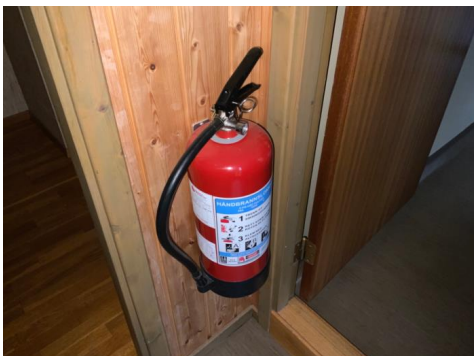
TG 0 Branntekniske forhold

1. Er det mangler for brannslukningsutstyr i boligen iht. forskriftskrav på søknadstidspunktet, men minst Byggeforskrift 1985?
Nei
2. Er det skader på brannslukningsutstyr eller er apparatet eldre enn 10 år?
Nei
3. Er det mangler på røykvarslere i boligen iht. forskriftskrav på søknadstidspunktet, men minst Byggeforskrift 1985?
Nei
4. Er det skader på røykvarslere?
Nei
