Moreneveien 37, 3058 SOLBERGMOEN

Solbergmoen - Enebolig med stort potensiale og fin utsikt. Behov for rehabilitering.

Befaringsdato: 08.10.2024

Tilstandsrapport

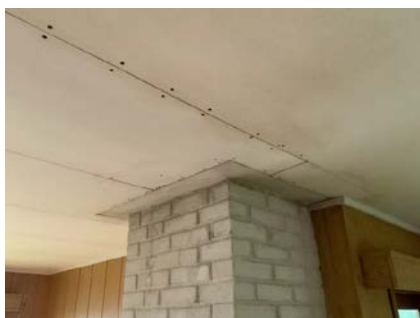
- Overflater må utbedres eller skiftes.

Det må påregnes oppgraderinger av overflater, rehabilitering av våtrom og kjøkken.

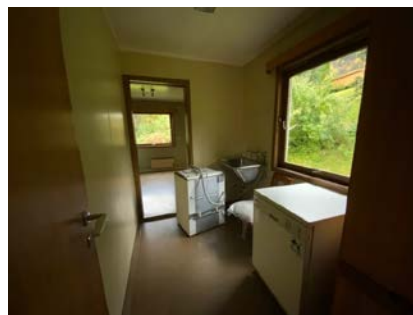
Ved rehabilitering av våtrom vil det alltid være fare for å kunne avdekke gamle skader.

Kostnadsestimat: 100 000 - 300 000

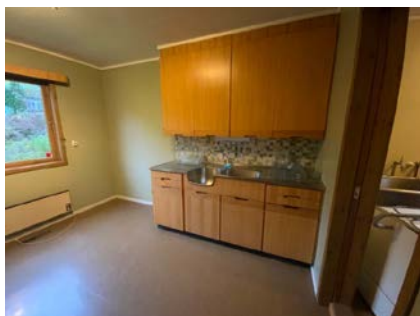
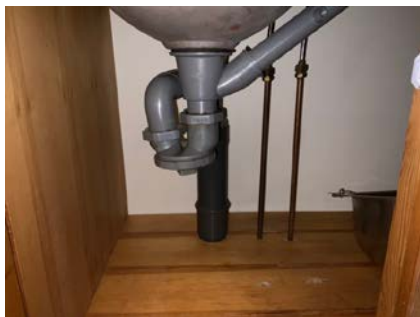
1. ETASJE > KJØKKEN

- Det er registrert avvik med avtrekk.

! TG 3 Avtrekk

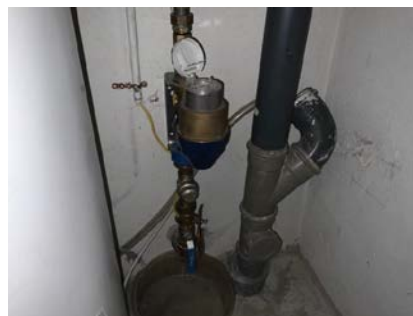
- Det er ikke behov for utbedringstiltak siden anlegget fungerer i dag, men ut ifra alder kan skader plutselig oppstå på eldre anlegg.

I forbindelse med rehabilitering av våtrom og kjøkken vil det være naturlig med utskiftning av rør.

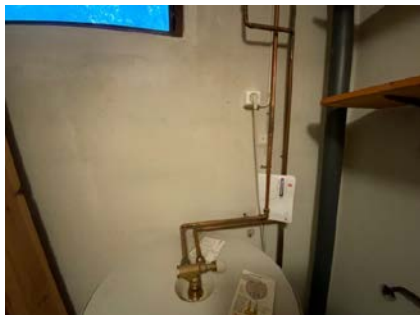
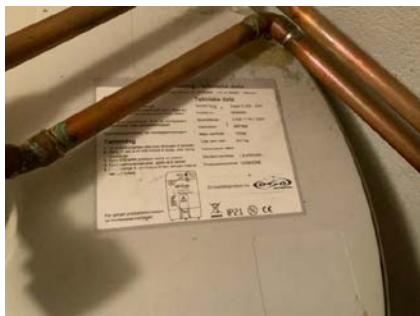
- Det bør etableres tilfredsstillende el-tilkobling etter gjeldende forskrift.

Berederen bør tilkobles fast boks med bryter og ikke via stikkontakt.

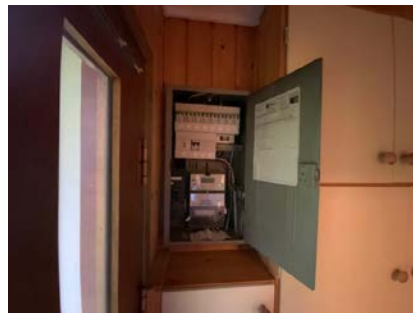
Anlegget har få kurser, er noe underdimensjonert i forhold til dagens behov for elektrisitet. Stikkontakt på vegg i vaskerom bør fjernes.
