# Tilstandsrapport

Enebolig

Parkveien 8, 3970 LANGESUND

Befaringsdato: 02.09.2025

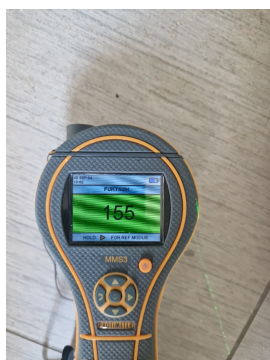
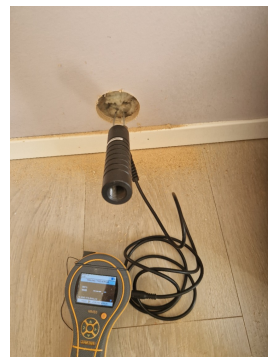
### ! TG 1 Tilliggende konstruksjoner våtrom

Ved bruk av fuktmåler i vegg ble ingen unormale fuktverdier målt. Det har også blitt foretatt fuktmålinger på bad ved bruk av fuktindikator. Ingen unormale fuktverdier ble målt.
