Tilstandsrapport

Enebolig

Lunden 42 , 4319 SANDNES

Befaringsdato: 17.03.2026

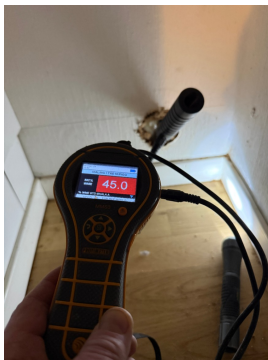
Registrert fukt i veggkonstruksjonen innebærer økt risiko for skjult skadeutvikling i organiske materialer. Over tid kan dette føre til svekket bæreevne i konstruksjonen, dårligere inneklima og behov for omfattende utbedringer. Dersom fuktårsaken ikke avdekkes og utbedres, må det påregnes økte kostnader til reparasjon, utskifting av materialer og eventuelt sanering.

- Tiltak:
- Ytterligere undersøkelser må foretas for å få kartlagt tilstanden og omfanget på eventuelle skader.
- Det påviste fuktnivå gir grunn til å overvåke konstruksjonen jevnlig for å se utvikling over tid, og eventuelt foreta tiltak for å unngå fuktskader.

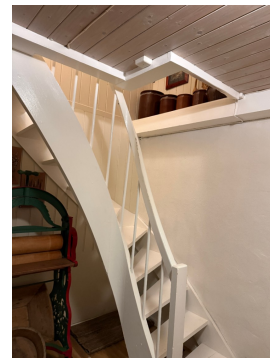
Manglende oppgradering av rekkverk på en trapp innebærer økt risiko for fall og personskaade. Normal tid før utskifting av trapper i tre er 15 - 30 år.

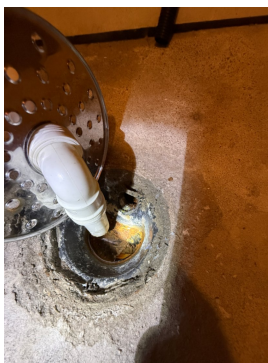
KJELLER > VASKEROM

! TG 2 Tilliggende konstruksjoner våtrom

Gulvet og vegger i vaskerom er ikke utformet som våtrom iht. dagens krav til tetthet. Ved mye bruk av vann på gulvet vil fukt kunne trekke inn i sideliggende rom.

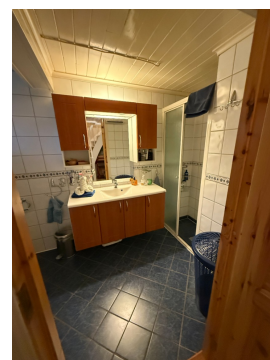
KJELLER > BAD

! TG 2 Overflater vegger og himling

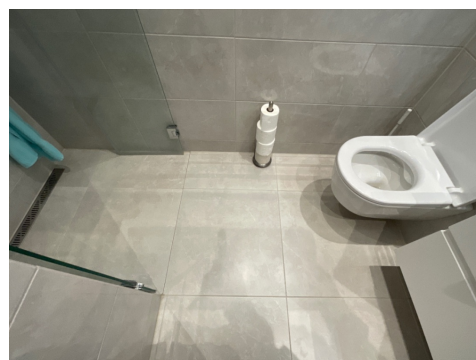
1. ETASJE > BAD

TG 2 Sluk, membran og tettesjikt

Konsekvens: evt. overvann kan ledes via avløpsrør i konstruksjon vegg.

Det anbefales å etablere ent tetsjikt/silikon rundt avløpsrør i vegg under vask.

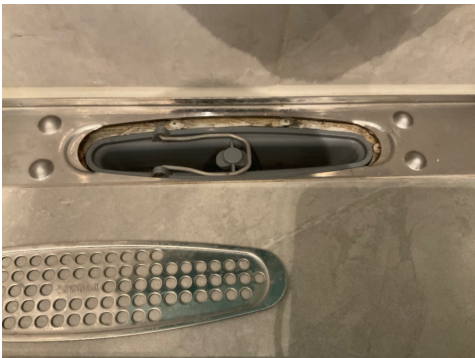
1. ETASJE > BAD

TG 2 Sanitærutstyr og innredning

- Det må gjøres tiltak for å lukke avviket.
- Uten dreneringsløsning/lekkasjesikring kan lekkasjer pågå over lang tid uten å bli oppdaget. Dette kan føre til omfattende fuktskader i omkringliggende byggematerialer.

Det anbefales å fremskaffe dokumentasjon på en godkjent løsning. Konsekvens: ved en evt. lekkasje kan det forekomme skade i lukket konstruksjon uten at en evt. fuktskade direkte blir synliggjort.

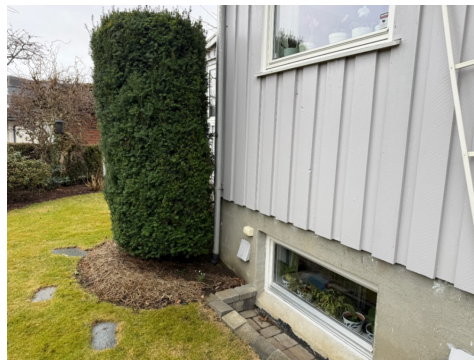
TG 2 Grunnmur og fundamenter

Sprekkdannelser i grunnmuren medfører økt risiko for fuktinntrenging, da vann kan trenge inn gjennom sprekkenes og forårsake skader i tilstøtende konstruksjoner. Over tid kan dette føre til frostsprengning, ytterligere utvidelse av sprekkenes og forverring av skadene

- Påviste skader må utbedres.
- Lokal utbedring må utføres.
- Andre tiltak:
