# Tilstandsrapport

Enebolig

Lunden 42 , 4319 SANDNES

Befaringsdato: 17.03.2026

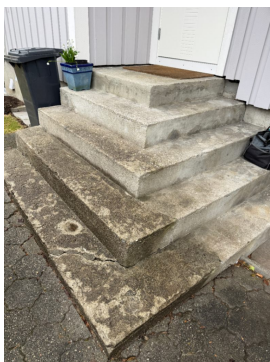
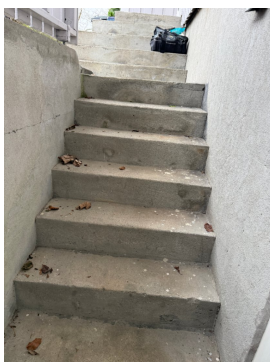
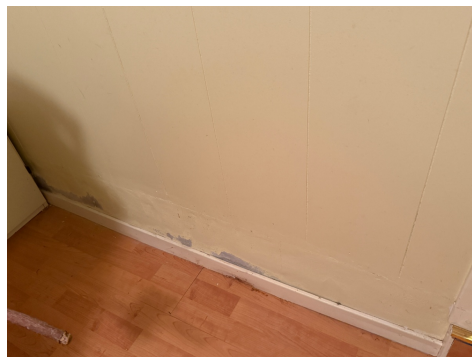
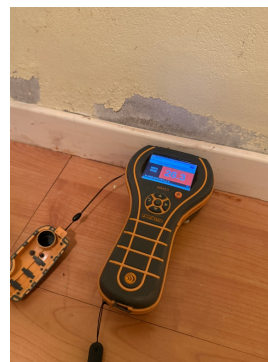
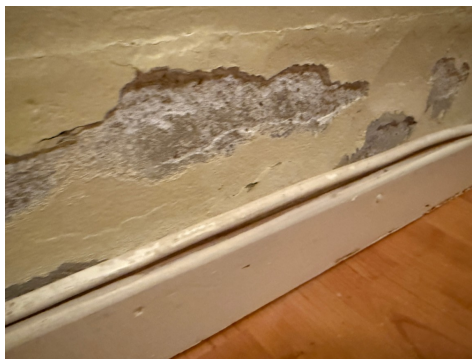
Manglende håndrekke på vegg ved en utvendig kjellertrapp innebærer flere sikkerhets- og bruksmessige konsekvenser ifbm. personsikkerhet, økt fallrisiko. Sluk i kjellerhals bør holdes åpen og fri for løv etc, dette for å hindre oversvømmelse ved mye nedbør.

- Påviste skader må utbedres.

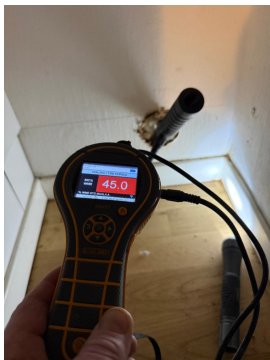
Registrert fukt i veggkonstruksjonen innebærer økt risiko for skjult skadeutvikling i organiske materialer. Over tid kan dette føre til svekket bæreevne i konstruksjonen, dårligere innneklima og behov for omfattende utbedringer. Dersom fuktårsaken ikke avdekkes og utbedres, må det påregnes økte kostnader til reparasjon, utskifting av materialer og eventuelt sanering.

- Tiltak:
- Ytterligere undersøkelser må foretas for å få kartlagt tilstanden og omfanget på eventuelle skader.
- Det påviste fuktnivå gir grunn til å overvåke konstruksjonen jevnlig for å se utvikling over tid, og eventuelt foreta tiltak for å unngå fuktskader.

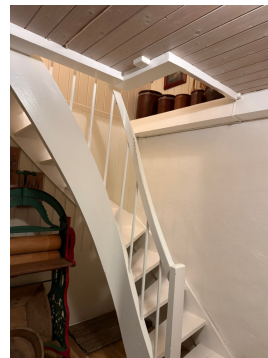
Manglende oppgradering av rekkverk på en trapp innebærer økt risiko for fall og personskaade. Normal tid før utskifting av trapper i tre er 15 - 30 år.

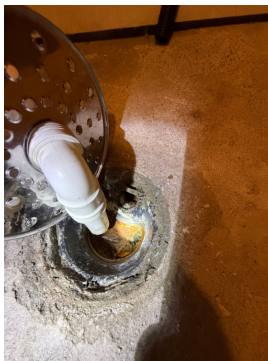
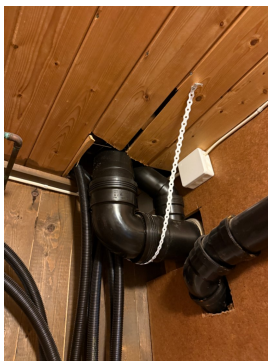
Manglende oppgradering av våtrommet medfører høy risiko for at konstruksjonene ikke vil tåle vanlig bruk av vann eller lekkasjer. Dagens utforming og tilstand medfører en større risiko for at våtrommets konstruksjoner ikke vill tåler lekkasjer, som kan føre til fuktskader i tilstøtende konstruksjoner

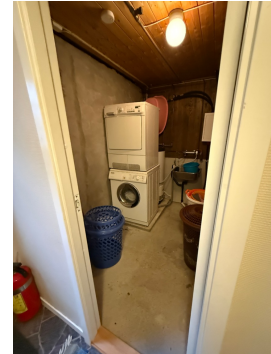
Gulvet og vegger i vaskerom er ikke utformet som våtrom iht. dagens krav til tetthet. Ved mye bruk av vann på gulvet vil fukt kunne trekke inn i sideliggende rom.

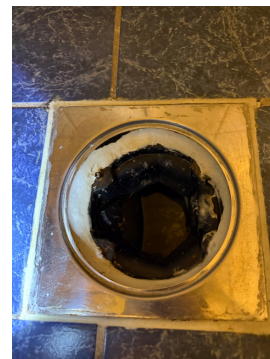
Manglende oppgradering av våtrommet medfører høy risiko for at konstruksjonene ikke vil tåle vanlig bruk av vann eller lekkasjer. Dagens utforming og tilstand medfører en større risiko for at våtrommets konstruksjoner ikke vill tåler lekkasjer, som også kan føre til fuktskader i tilstøtende konstruksjoner.

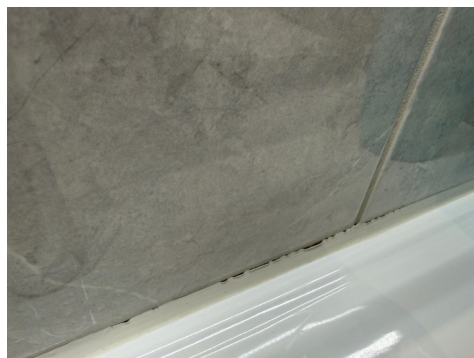
Konsekvens: ved en evt. lekkasje kan det forekomme skade i lukket konstruksjon uten at en evt. fuktskade direkte blir synliggjort.

Det anbefales å fremskaffe dokumentasjon på en godkjent løsning.

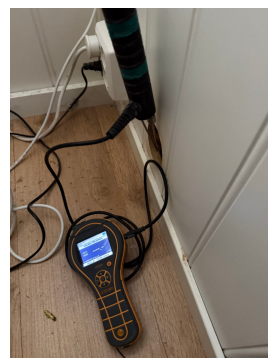
Det er foretatt hulltaking med 73 mm hullbor fra tilstøtende rom. Undersøkelsen viser ingen tegn til fukt i konstruksjonen.

Målerresultatet viser 3 streker, dvs. ikke målbar fukt. 8 vekt% er laveste verdi instrumentet kan måle.

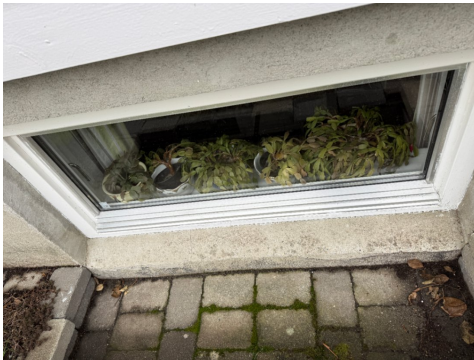
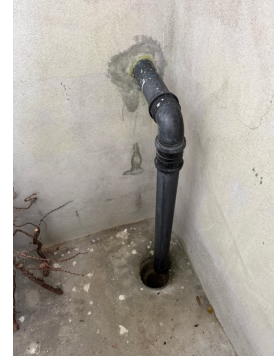
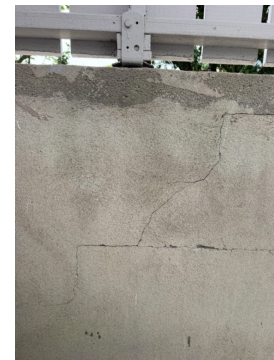
Sprekkdannelser i grunnmuren medfører økt risiko for fuktinntrenging, da vann kan trenge inn gjennom sprekkenes og forårsake skader i tilstøtende konstruksjoner. Over tid kan dette føre til frostsprengning, ytterligere utvidelse av sprekkenes og forverring av skadene

- Påviste skader må utbedres.
- Lokal utbedring må utføres.
- Andre tiltak:

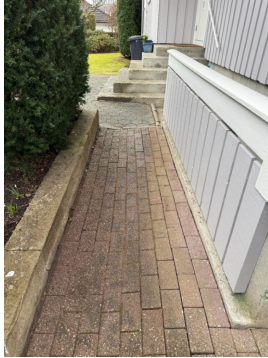
Mindre sig i terreng med belegningsstein skyldes ofte utilstrekkelig preparering og komprimering av underlaget samt naturlig slitasje over tid. Dette kan gi ujevn overflate, oppsamling av vann, økt risiko for videre setninger .

- Det bør foretas terrengjusteringer.
- Tiltak:
