# Tilstandsrapport

Enebolig

Vardeveien 116 , 1850 MYSEN

Befaringsdato: 05.03.2026

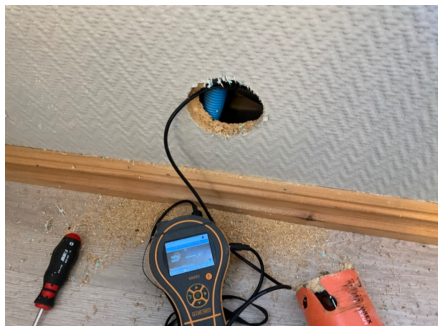
Hulltaking er foretatt, uten å påvise unormale forhold. Hulltaking er foretatt i soverom. Fuktkvotemåling (vekt%) i konstruksjonen ble målt til under 6.
