# Innholdsrik bolig med vakker utsikt og attraktiv beliggenhet.

# Tilstandsrapport

Befaringsdato: 05.03.2026

Rapportdato: 13.03.2026

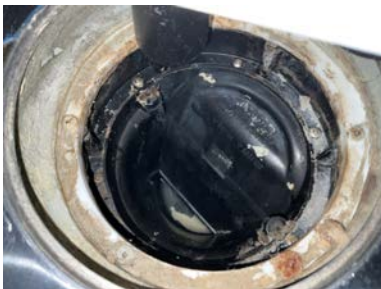
- Kostnadsestimat er kun for etablering av nytt tettesjikt og sluk og ikke for renovering av våtrom. Utbedring/etablering av tettesjikt er ofte dyrt og ikke økonomisk rasjonelt som et enkeltstående tiltak, og bør sees i sammenheng med totalrenovering av våtrom. Dette medfører høyere kostnadsestimat.

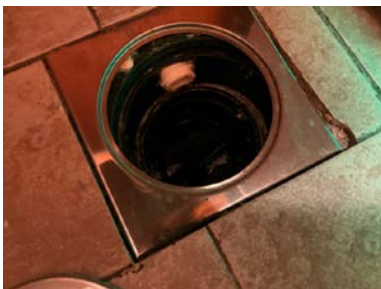
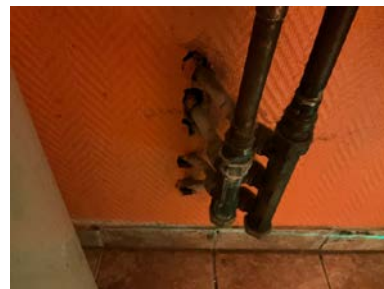
- Kostnadsestimat er kun for etablering av nytt tettesjikt og sluk og ikke for renovering av våtrom. Utbedring/etablering av tettesjikt er ofte dyrt og ikke økonomisk rasjonelt som et enkeltstående tiltak, og bør sees i sammenheng med totalrenovering av våtrom. Dette medfører høyere kostnadsestimat.
