# Tilstandsrapport

Tomannsbolig

Heggedalsveien 1, 1920 SØRUMSAND

Befaringsdato: 30.10.2025

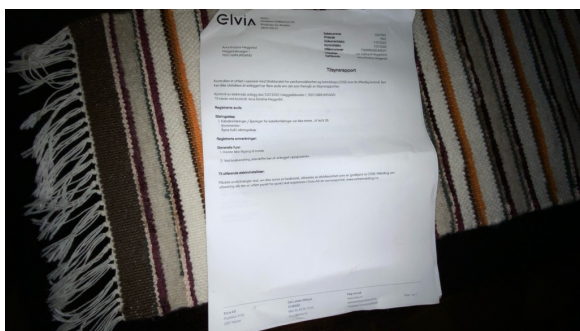
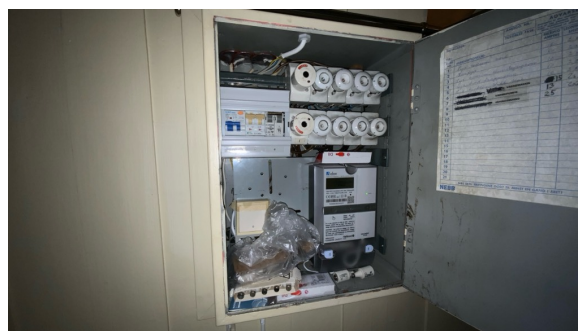
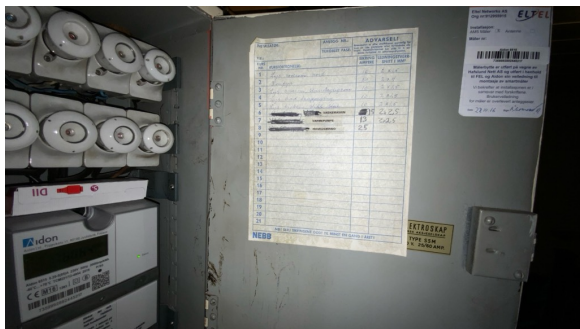
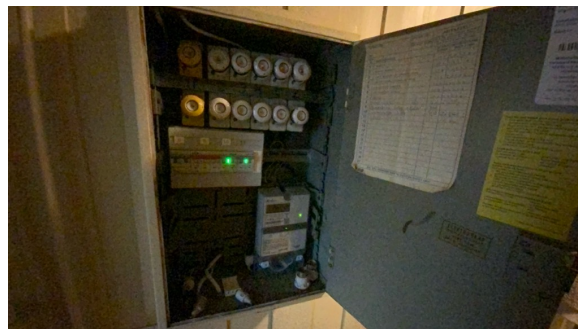
Det ble foretatt tilsyn i 2022.

Det tas spesifikt forbehold om at det ikke er gjort endringer som krever dokumentasjon etter at anlegget er godkjent. Skjulte feil og mangler for anlegget er ikke kontrollert.
