Heggedalsveien 1, 1920 SØRUMSAND

**Hel tomannsbolig/  
generasjonsbolig med stor tomt.  
Kort vei til sentrum, tog og buss.  
Totalt 8 soverom. God parkering.**

# Hel tomannsbolig/ generasjonsbolig med godt potensial

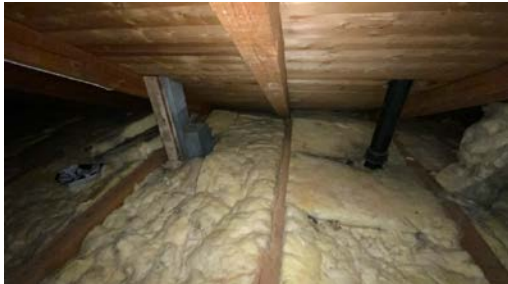
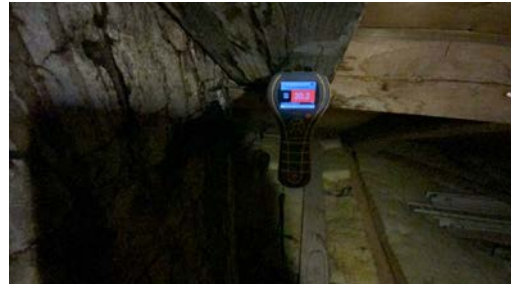
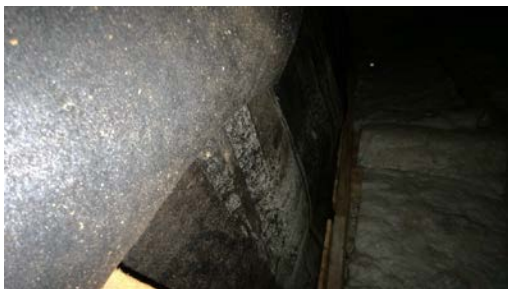
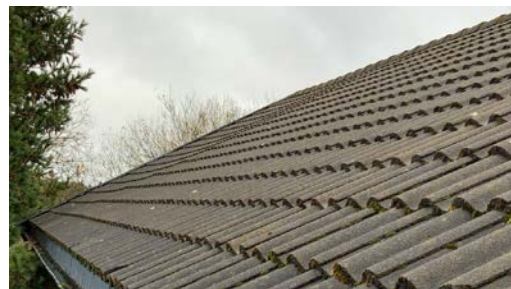
Det er synlig noe nedbøying av yttre del av taket i dette området.

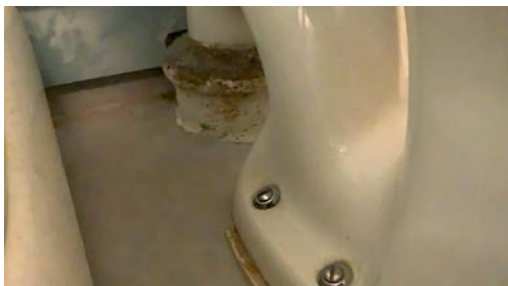
Utette overganger mellom belegg og rør.

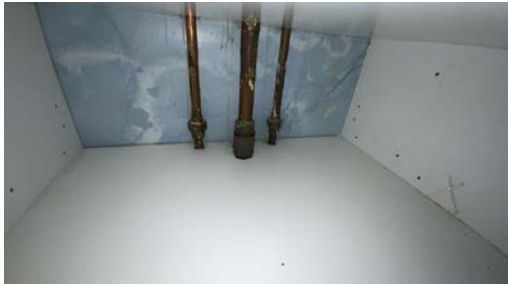
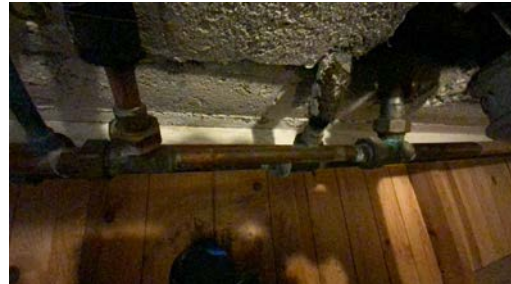
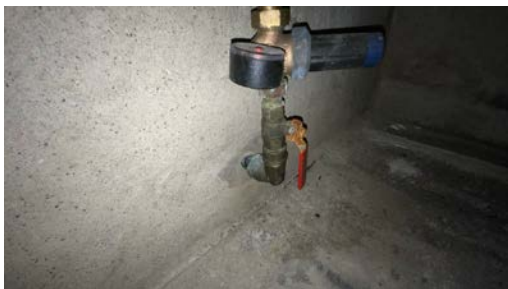
## **Avløpsrør**

Det er avløpsrør av støpejern.

Konsekvens for gamle avløpsrør av denne typen er at de kan tettes og føre til tilbakeslag inne i boligen.
