# Tilstandsrapport

Enebolig

Nordre Holt 16, 3158 ANDEBU

Befaringsdato: 17.06.2025

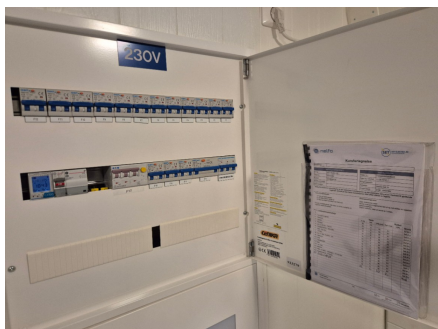
Ingen åpenbare feil eller skader ble registrert.

Takstmannen er ikke autorisert på El-anlegg. Kommentarer vedrørende dette punktet er basert på generell kunnskap. Det elektriske anlegget er ikke vurdert utover visuell besiktigelse i denne rapporten da dette krever spesiell kompetanse og autorisasjon. På generelt grunnlag anbefales det alltid en kontroll av en autorisert elektriker.
