# Tilstandsrapport

Enebolig

Ingjersmyr 3, 2040 KLØFTA

Befaringsdato: 20.08.2025

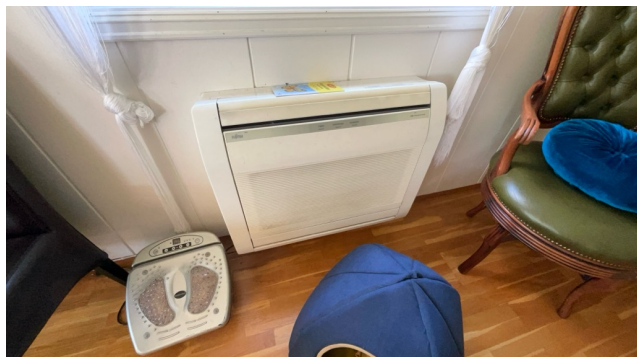
## ! TG 3 Elektrisk anlegg

*Dette er en forenklet kontroll begrenset til de spørsmål og undersøkelser som forskrift til avhendingslova (tryggere bolighandel) § 2-18 inneholder. Dette kan ikke sammenlignes med en kontroll utført av offentlig myndighet (Det lokale eltilsyn) eller registrert elektrovirksomhet, og en bygningssakkyndig har verken kompetanse eller lov til å foreta en slik kontroll.*
