Ingjersmyr 3, 2040 KLØFTA

**Trivelig enebolig i landlige  
omgivelser | Familievennlig  
beliggenhet | Romslig tomt på  
1628 kvm | Garasje**

| Tilstandsrapport ..... | 41 |

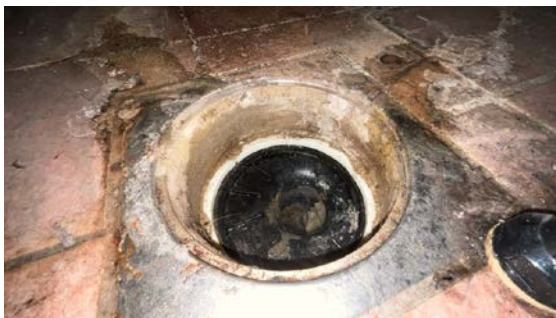
- Eldre sluk av plast er ofte utsatt for lekkasjer og særlig i overganger. Eventuelle lekkasjer kan medføre fuktskader på tiliggende konstruksjoner.

Kontroll av sluk.
