Ingjersmyr 3, 2040 KLØFTA

**Trivelig enebolig i landlige  
omgivelser | Familievennlig  
beliggenhet | Romslig tomt på  
1628 kvm | Garasje**

| Tilstandsrapport ..... | 41 |

Befaringsdato: 20.08.2025

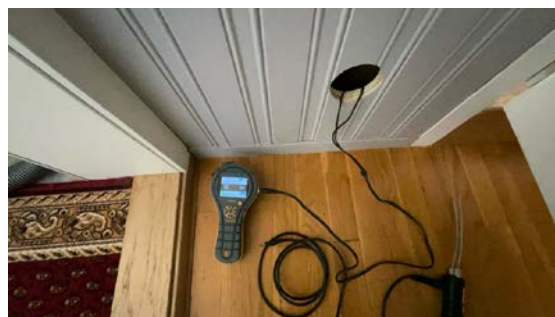
Hulltaking er foretatt uten å påvise unormale forhold. Hulltaking er foretatt ved/i Gang. Fuktkvotemåling (vekt%) i konstruksjonen ble målt til 8. Hulltaking kunne ikke utføres fra kjøkkensiden grunnet høy risiko for å påføre skader på evt. skjulte installasjoner inne i vegg.

Utført hulltaking.

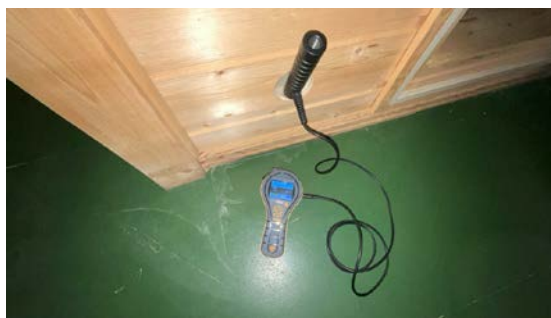
Utført hulltaking og fuktmåling. Ingen høy fuktprosent ble målt eller påvist på befaringsdagen.

Konstruksjoner bør holdes under jevnlig oppsyn med utførende tiltak ved behov.
