Ingjersmyr 3, 2040 KLØFTA

**Trivelig enebolig i landlige  
omgivelser | Familievennlig  
beliggenhet | Romslig tomt på  
1628 kvm | Garasje**

| Tilstandsrapport ..... | 41 |

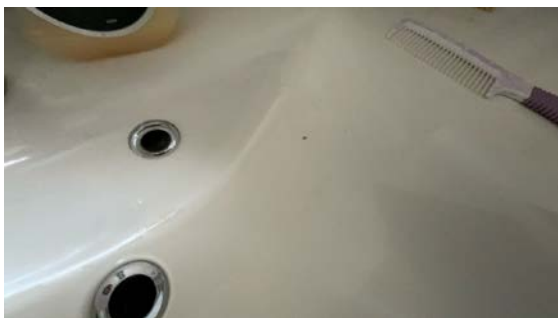
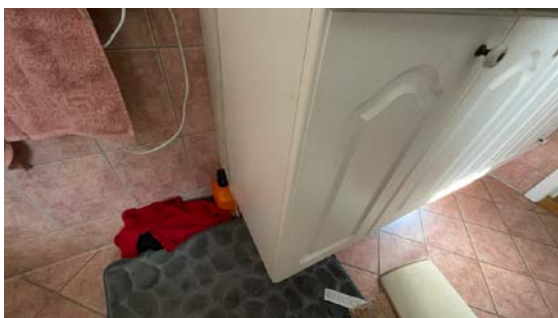
- Lokal utbedring må utføres.
- Riss er vanligvis overfladiske skader i servantens overflate eller glasur. Konsekvensene av riss er hovedsakelig kosmetiske.
