Tilstandsrapport

Enebolig

Skjoldlia 35, 5236 RÅDAL

Befaringsdato: 24.07.2024

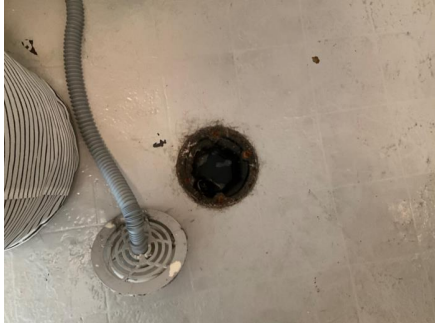
HOVEDETASJE > BAD (9,2 M²)

Det ble gjort visuell inspeksjon av overflater uten å avdekke avvik utover normal brukslitasje.

Sanitærutstyr og innredning er visuelt kontrollert uten å avdekke avvik utover normal brukslitasje.

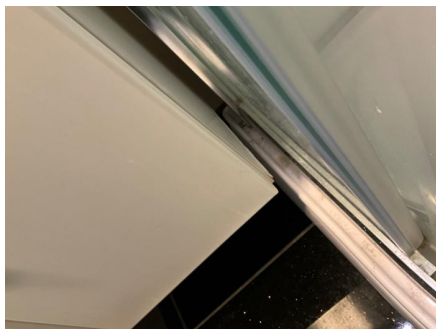
UNDERETASJE > BAD (5,8 M²)

Det ble foretatt kontroll fra tilliggende rom, uten å avdekke unormale fuktforhold.
