Travsvingen 27, 1405 LANGHUS

**Langhus - Innholdsrik og
familievennlig enebolig med høy
standard - Integrert dobbelgarasje
- Egen inngang u.etc.**

Tilstandsrapport

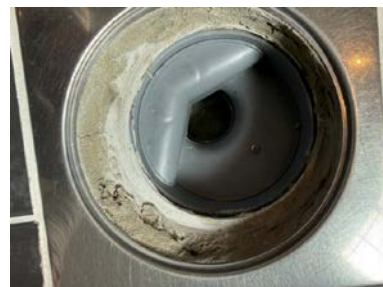
1. ETASJE > BAD

- Det er ikke påvist tilfredsstillende løsning for å synliggjøre lekkasje fra innebygget systerne.

- Ved implementering av innebygget systerne var det ikke krav om lekkasjesikring, konstruksjonen bør jevnlig observeres.

Manglende spalte mellom gulv og vegghengt klosett hindrer luftsirkulasjon og uttørking rundt festepunkter og konstruksjon. Dette kan føre til oppfukning, misfarging og på sikt risiko for fuktskader i vegg eller gulv ved lekkasje.
