# Vakker og påkostet arkitekttegnet eiendom med praktfull beliggenhet på Asakåsen.

# gnr. 82, bnr. 26

Befaringsdato: 03.09.2024

Rapportdato: 25.09.2024

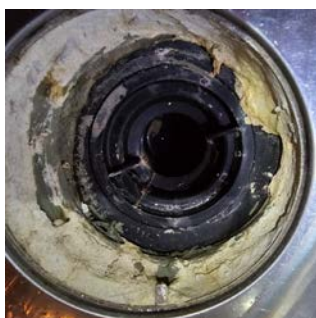
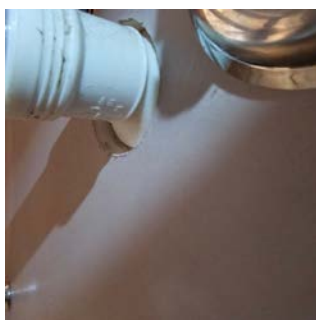
- Det er påvist mangelfull/feil utførelse rundt rørgjennomføringer e.l. som gir fare for fukt i konstruksjonen i våtsone.
- Det er uegnede materialer i våtsoner

- Løsningen/utførelsen rundt rørgjennomføringer gir fare for fukt inn i konstruksjoner.
- Membran/tettesjikt må legges.

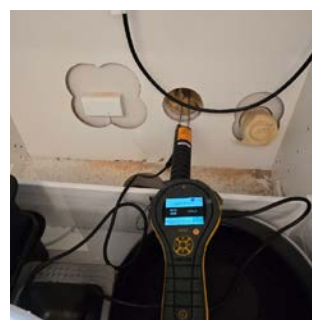
Det bør etableres silikonfuge i overgang servant/vegg for å unngå fukt bak innredningen.

Det ble foretatt hullboring fra grovkjøkken og inn mot våtsonen på badet.

Det ble målt normale fuktverdier ved hulltaking.

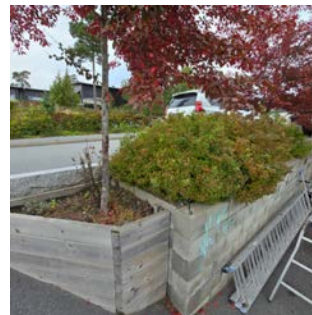
Det er støttemurer på begge sider av gårdsplassen.

- Rekkverk/annen sikring på forstøtningsmur må settes opp/utbedres.
