# Vakker og påkostet arkitekttegnet eiendom med praktfull beliggenhet på Asakåsen.

Befaringsdato: 03.09.2024

Rapportdato: 25.09.2024

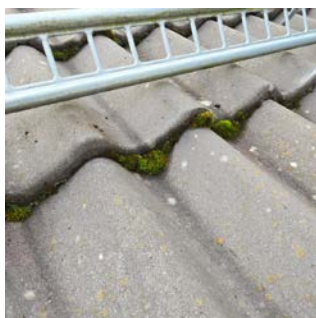
Taktekkingen er av betongtakstein. Taket er besiktiget fra bakkenivå. Undertak av rupanel med papp sløyfer og lekket. Synlig duk for lufting av undertak på loft. Det var noen fuktmerker på undertaket på befaringsdagen. Ingen fuktutslag målt.

Det er ikke behov for umiddelbare tiltak.

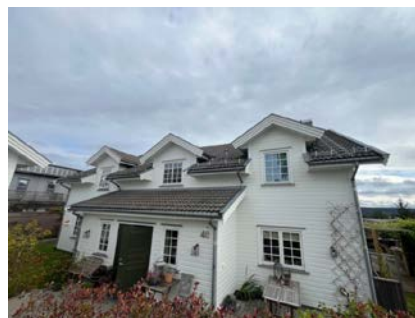
Renner, nedløp og beslag i sink. Sink-fargede snøfangere på alle hovedtak.

- Det må monteres snøfangere for å oppfylle byggeårets krav.

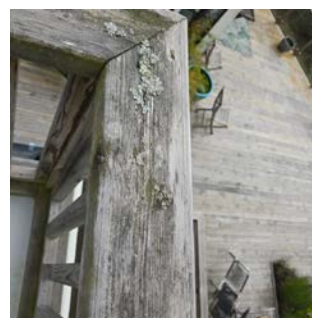
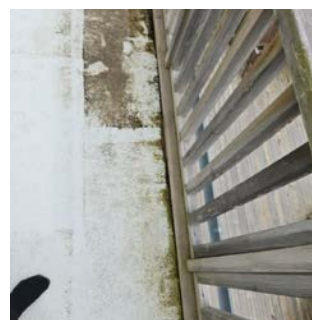
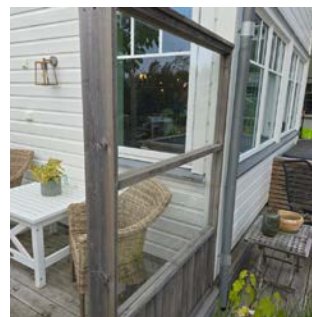
Det er terrasse utenfor det ene soverommet i andre etasje. Gulv dekket med glassfiber.

Det bør beregnes noe vedlikehold av treverk på terrassener. Ved utskifting av tekking, må det sikres tilstrekkelig fall til takrenne. Glasspaneler bør justeres.

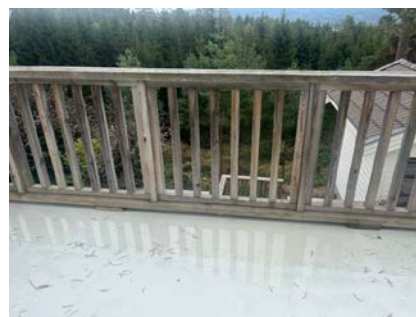
Ikke merket sikkerhets glass

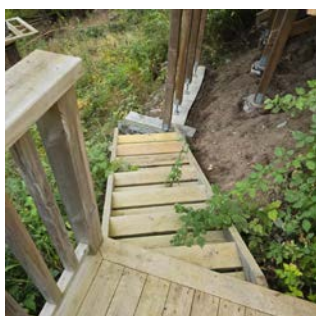
Det er bygget en enkel tretrapp fra terrassen og ned til terrenget på baksiden av boligen.

Trappen må benyttes med varsomhet. Utbedringer og oppgraderinger anbefales.

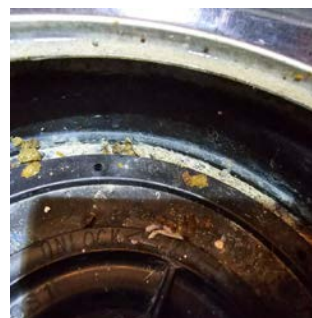
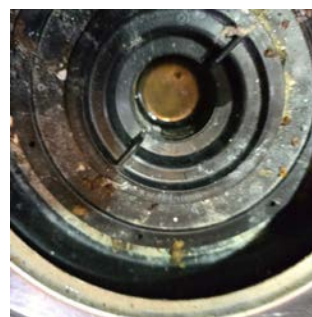
Det må gjøres tiltak for å forhindre eventuelle lekkasjer i sluk, det er ikke membran/tettesikt mellom under gulv og sluk (synlig under slukrist).

Konsekvens er at det kan bli lekkasje i gulv ved tett sluk.

Tettesjikt må skiftes og dokumenteres for å oppnå dagens standard og krav.

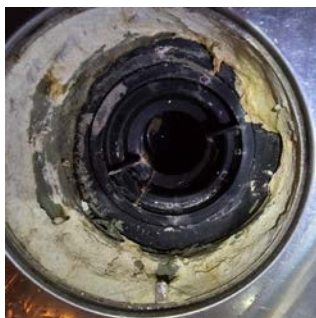
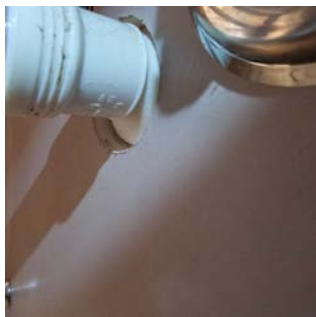
- Det er påvist mangelfull/feil utførelse rundt rørgjennomføringer e.l. som gir fare for fukt i konstruksjonen i våtsone.
- Det er uegnede materialer i våtsoner

- Løsningen/utførelsen rundt rørgjennomføringer gir fare for fukt inn i konstruksjoner.
- Membran/tettesjikt må legges.

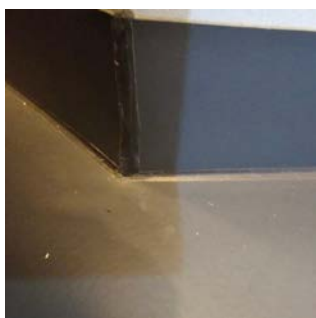
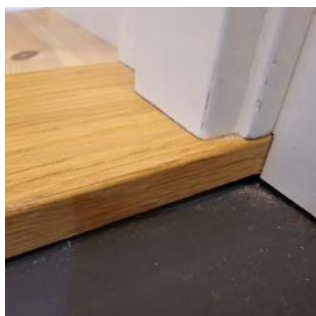
Skjøter på belegget skal sveises når det benyttes som tettesjikt.

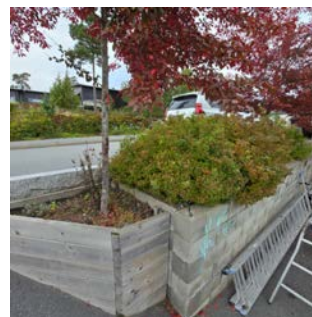
Det er støttemurer på begge sider av gårdsplassen.

- Rekkverk/annen sikring på forstøtningsmur må settes opp/utbedres.
