Sørlandsvegen 114, 8640 HEMNESBERGET

**Stor, påkostet og flott enebolig  
med betydelige leieinntekter.  
Havutsikt og herlige solforhold.  
Hele 354m<sup>2</sup> BRA!**

# Tilstandsrapport

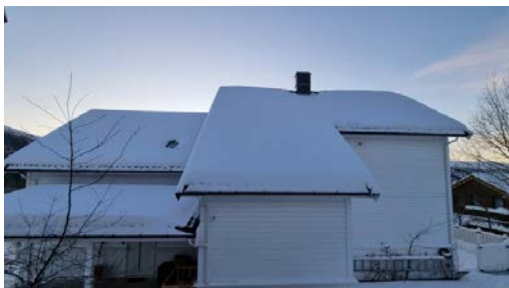
Det er ikke montert snøfangere.

Det bør monteres snøfangere på taket.

**Kostnadsestimat: 50 000 - 100 000**

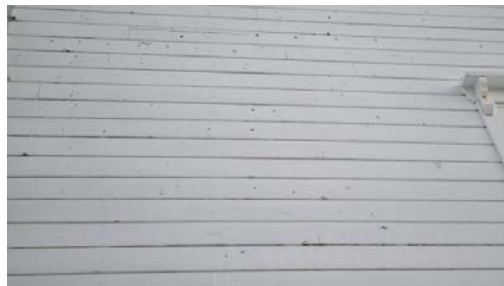
Kledning er noe værslitt (fasade mot vest).

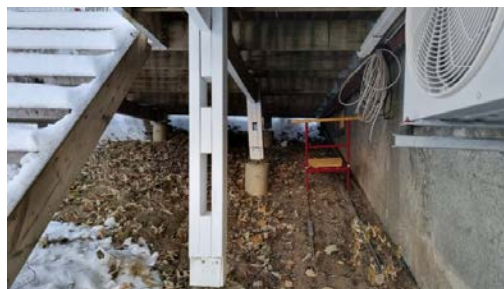
Det er skjevheter i søyler.

Det bør utføres nærmere undersøkelser av terrassedekke når det er fritt for snø.

**Kostnadsestimat: 10 000 - 50 000**

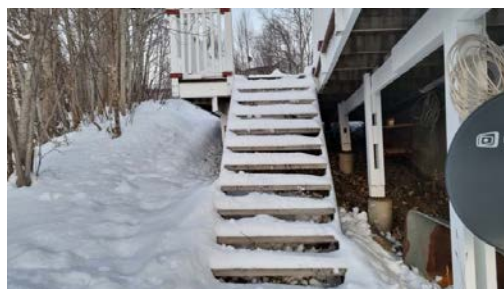
Trapp mangler rekkverk.

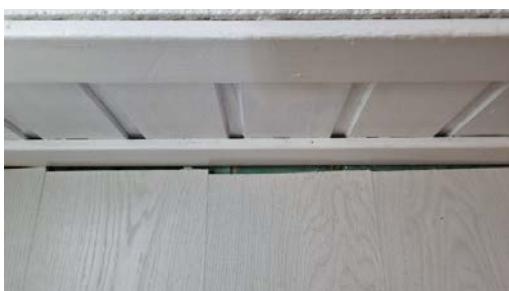
Ikke tilfredsstillende avslutning av gulv.

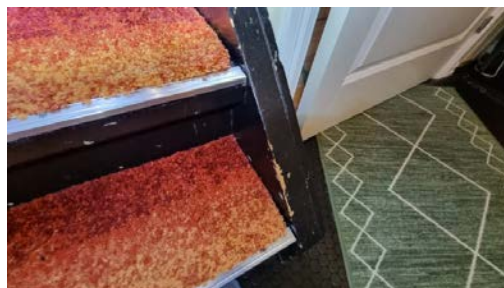
Sår/hakk i trappevange på trapp mellom 1. etasje og 2. etasje.

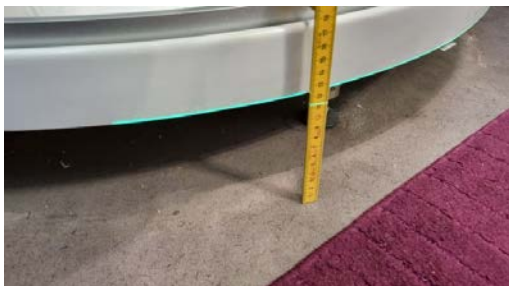
Kontroll av fall til sluk.

I henhold til fall mot sluk, vær oppmerksom ved bruk.

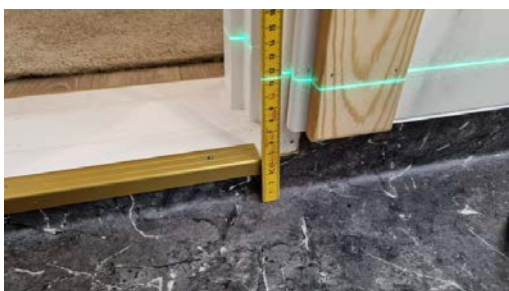
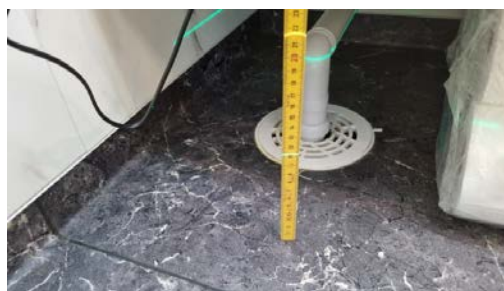
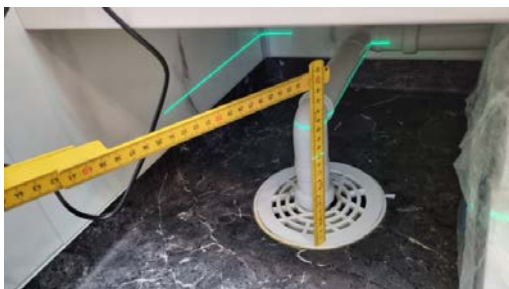
- Det er påvist avvik i fallforhold til sluk i forhold til krav i forskrift på byggetidspunktet.

- Våtrommet fungerer med dette avviket.

Kontroll av fall til sluk.

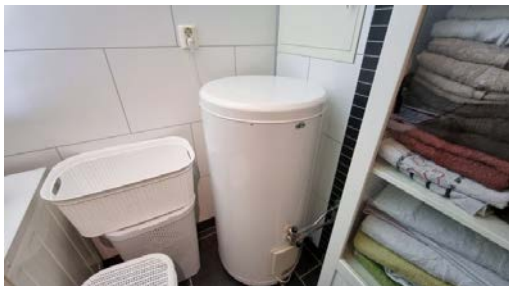
Varmtvannsbereider i utleieleilighet er tilkoblet via stikk.

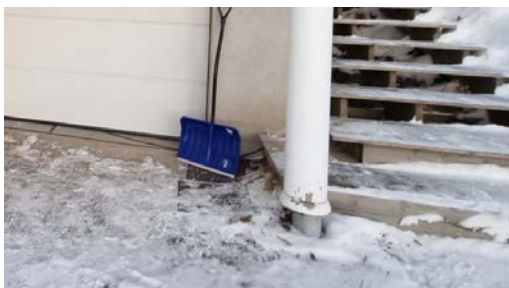
Det er noe skjevheter i fundament.

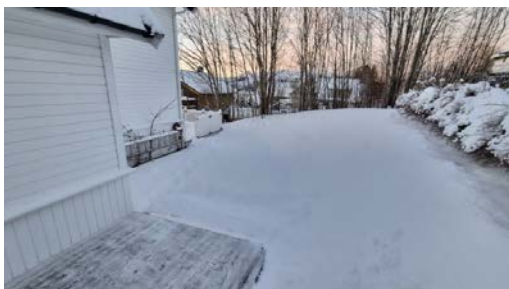
Eier opplyser om at det er gjort justeringer i terreng for å lede vann bort fra bygningskroppen.

- Det bør foretas nærmere undersøkelser av tomta når den er snøfri.
