Tilstandsrapport

Boligbygg med flere boenheter

Gudes gate 1 A, 1530 MOSS

Rapportdato: 02.10.2025

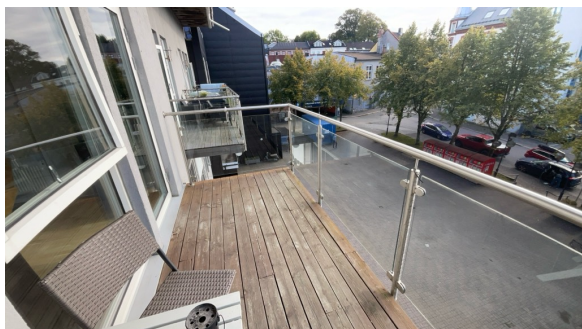
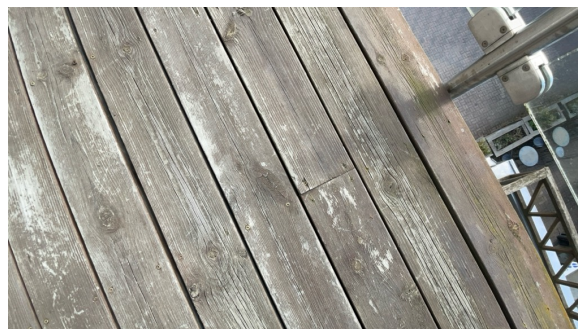
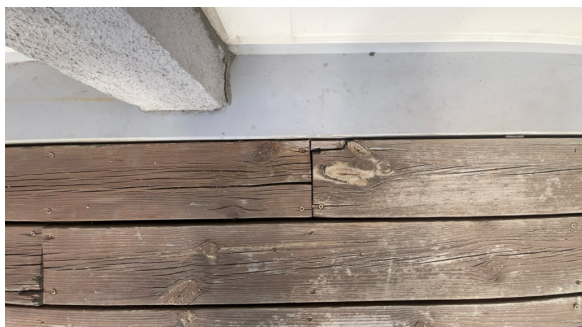
Vurdering av avvik:

- Mer enn halvparten av forventet brukstid er passert på tettesjikt/membran.
- Det er avvik:

Skader og slitasje på gulv.

Avrenning under gulv har passert mer en 50% av forventet brukstid, påkostninger må påregnes.

Utskiftning av bygningsdelen.

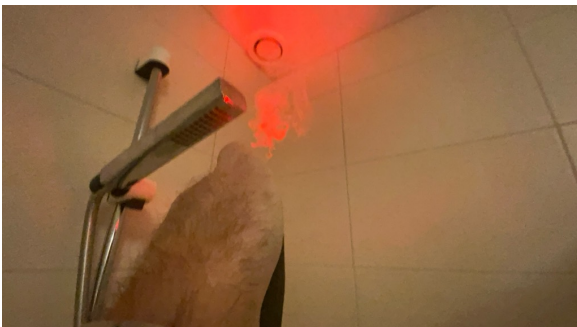
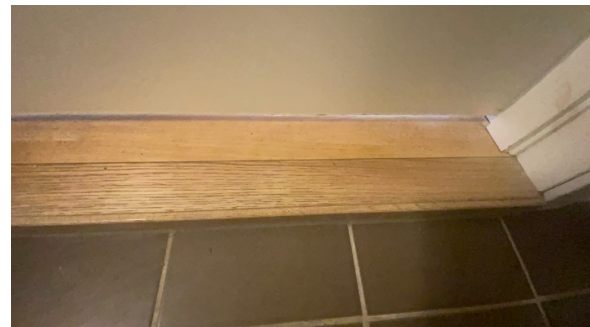
Vurdering av avvik:

- Det er mulighet for at det kan forekomme vannlekkasje på våtrommet hvor vann ikke vil gå til sluk.
- Det er påvist avvik i fallforhold til sluk i forhold til krav i forskrift på byggetidspunktet.
- Det er avvik:

Montert list i overgang gulv/vegg utenpå fliser gjør kontroll av overgang umulig, det antas at list er montert for å tildekke sprekker eller setninger. Gulv har ikke tilstrekkelig fall 1:50.

Fukt under fliser langs vegg inn mot nabo til toalett, kjøkken og utenfor dusjhjørne, søk utført med fuktindikator. Synlig fukt/vann i hjørne utenfor dusj der fugemasse mangler..
