Setskogveien 1150, 1954 SETSKOG

**Familievennlig enebolig med store  
uteplasser og garasje. Nærhet til  
Setten og turterreng.**

Befaringsdato: 03.07.2025

Rapportdato: 04.07.2025

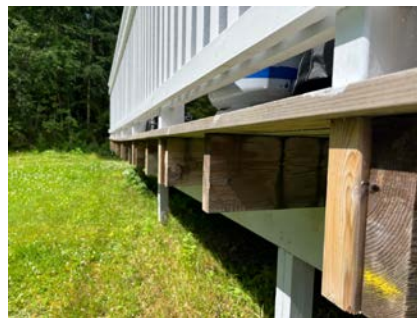
Terrassen har skjevheter.

Skjevheter bør rettes.

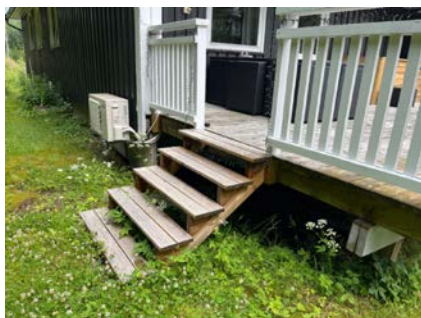
Krav til rekkverk/håndløper er for å hindre fallskader i trapp.

Trapp mangler rekkverk.

- Rekkverk må monteres for å lukke avviket.

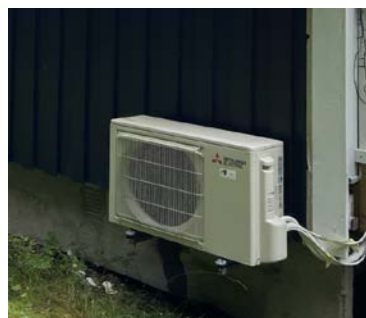
Kondensvann fra varmepumpe må ledes vekk fra grunnmur.
