Fossmoveien 457, 9325 BARDUFOSS

**Praktisk enebolig på Bardufoss  
med alt på ett plan - frittstående  
garasje med anneks.**

Befaringsdato: 22.09.2025

Rapportdato: 11.10.2025

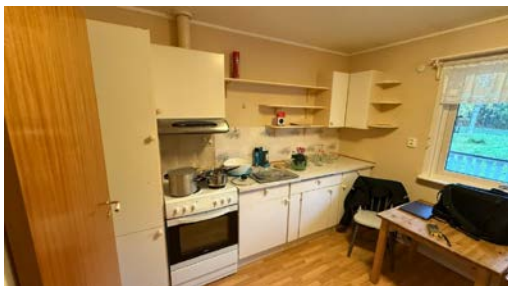
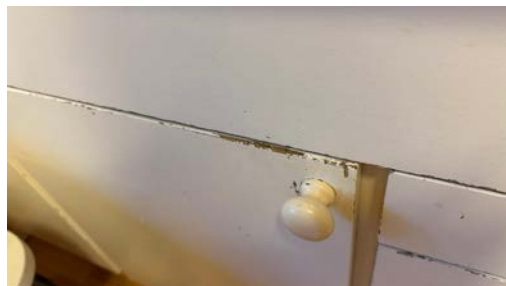
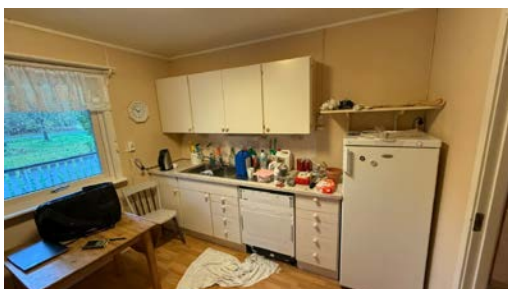
## 1. ETASJE > KJØKKEN

Avvik: Innredningen fremstår som brukspreget. Avskalling av maling på skap under oppvaskkum.

Kjøkkeninnredningen bør utbedres ved å reparere eller skifte skadet front, samt vurdere overflatebehandling for å hindre videre slitasje. Avskalling av maling under oppvaskkum kan føre til estetisk forringelse og økt risiko for fuktskader i skapbunn ved eventuell lekkasje.
