Tilstandsrapport

Enebolig

Lundsengvegen 7 , 7725 STEINKJER

Befaringsdato: 22.04.2026

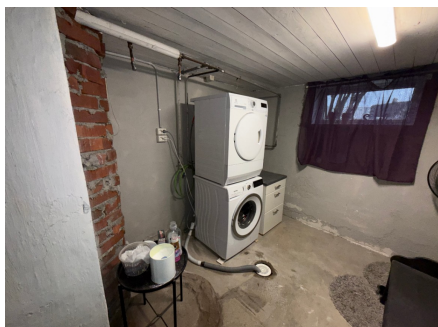
- Våtrommet har behov for omfattende oppgraderinger. For å sikre en løsning som oppfyller gjeldende krav, bør tettesjikt, sluk og røropplegg oppgraderes og dokumenteres.
- Manglende oppgradering av våtrommet medfører høy risiko for at konstruksjonene ikke vil tåle vanlig bruk av vann eller lekkasjer. Dette kan føre til fuktskader på tilstøtende konstruksjoner.

Kostnadsestimat: 100 000 - 200 000
