Tilstandsrapport

Fritidsbolig

Tokevann, Fjordøy 0, 3750

Befaringsdato: 16.09.2025

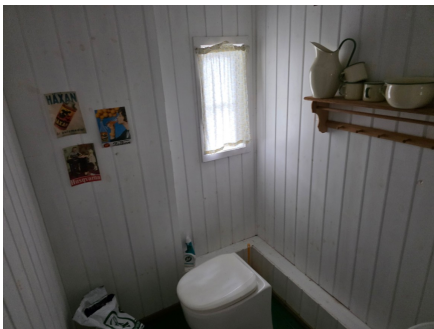
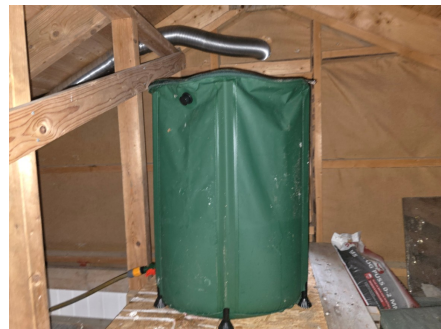
Vanntank på loft

Fritidsboligen har en "utedo" rett utenfor hoveddøren med snurredass, og en liten vask som har tilførsel fra lokal vanntank på loftet. Innvendig har rommet tregulv, trepanel på vegger og synlig takkonstruksjon. Det er ikke opplyst om noen unormale forhold.

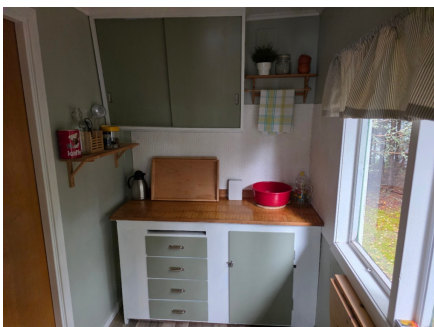
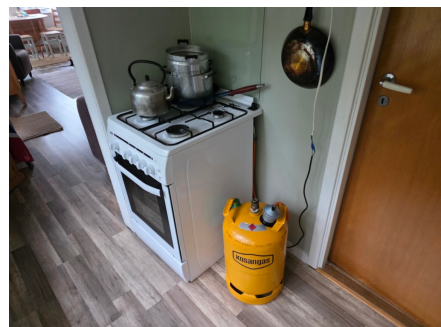
Enkel kjøkkeninnredning med malte glatte fronter, og heltre benkeplate. Kjøkkenet mangler endel funksjoner som er vanlig å ha på kjøkken, men det anses å være en tilstrekkelig løsning på en fritidsbolig.

Det står en gasskomfyr her som eneste hvitevare på befaringsdagen.
