# Tilstandsrapport

Enebolig

Heggveien 2, 4316 SANDNES

Befaringsdato: 16.01.2025

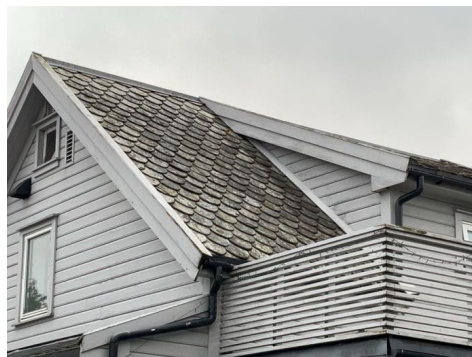
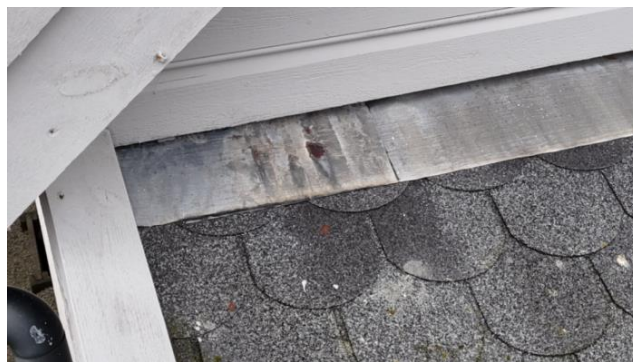
Pappshingel over tilbygg.

Pappshingeltekingen over tilbygg i stue må jevnlig kontrolleres for å unngå lekkasjer og påfølgende vannskader.

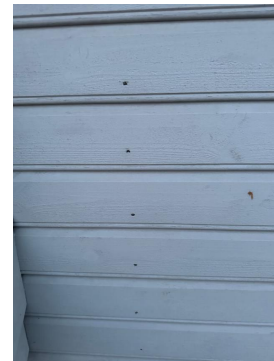
Kledning spikret med maskin.

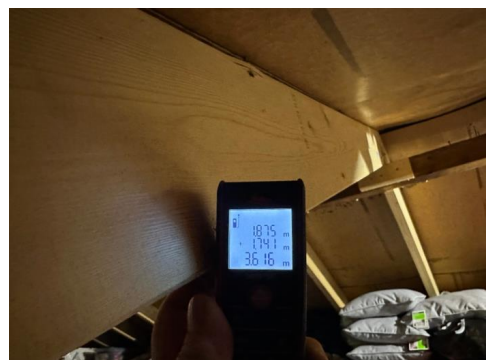
Takkonstruksjonen har sperrekonstruksjon. Konstruksjonen er utført i dimensjonen 2x6" med en lengde på 3,6 meter. Dette er ikke en konstruksjon for tung taktekking.

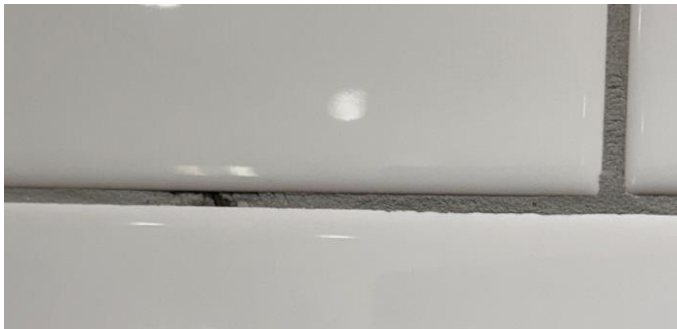
Riss og sprekker indikerer fukt i bakenforliggende konstruksjon, det er ikke registrert denne type symptom her.

Refuging anbefales.

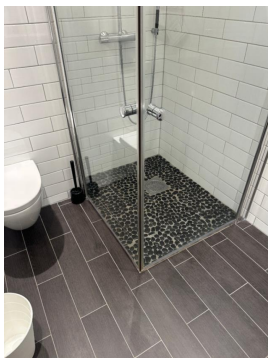
Gulvet er flislagt. Rommet har elektriske varmekabler. Fall er målt til 30 mm målt fra dørterskel til sluk.

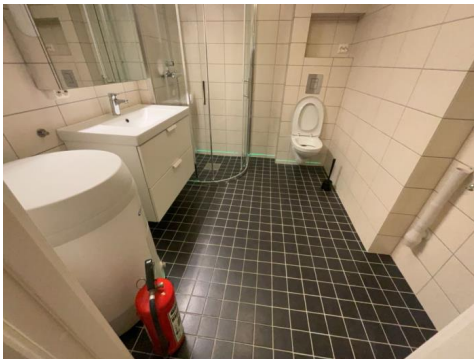
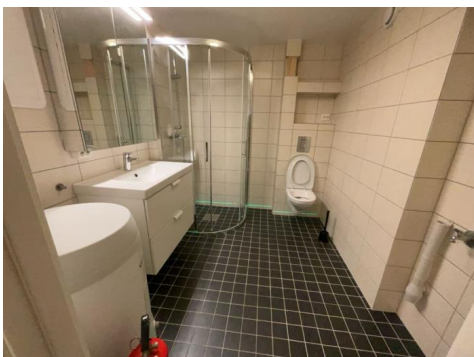
Det er registrert sprek i en flis ved vannfordelingsskap og enkelte riss i flisfuger på ventilasjonskasse (bak dør til baderommet) og det er fjernet fliser på søyle over toalett (iflg. eier er disse fjernet i forbindelse med søk etter koplingspunkt for vannutkaster).

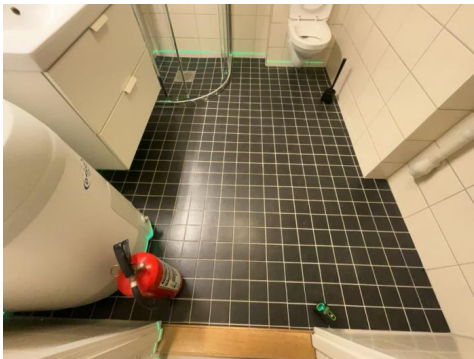
- Det er påvist avvik i fallforhold til sluk i forhold til krav i forskrift på byggetidspunktet.

- Våtrommet fungerer med dette avviket.

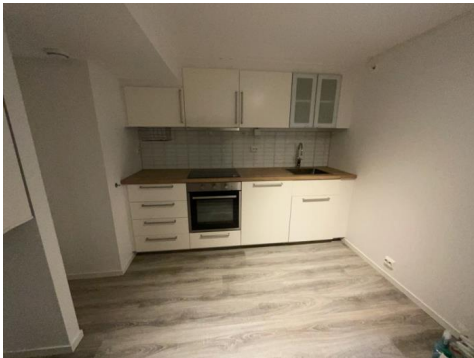
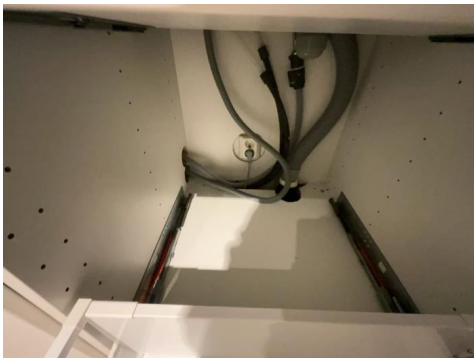
- Det er ikke påvist tegn på at det er montert lekkasjedeteksjon ved oppvaskmaskin/oppvaskkum, dette er et krav på kjøkkenet ut ifra alder.

- Det bør monteres lekkasjedeteksjon ved oppvaskmaskin/oppvaskkum.

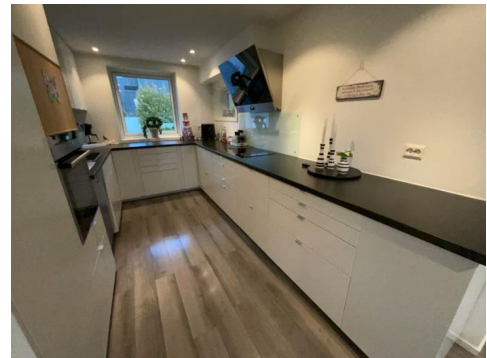
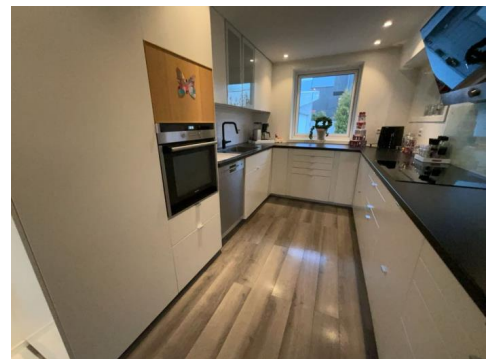
- Det er ikke påvist tegn på at det er montert lekkasjedeteksjon ved oppvaskmaskin/oppvaskkum, dette er et krav på kjøkkenet ut ifra alder.

- Det bør monteres lekkasjedeteksjon ved oppvaskmaskin/oppvaskkum.

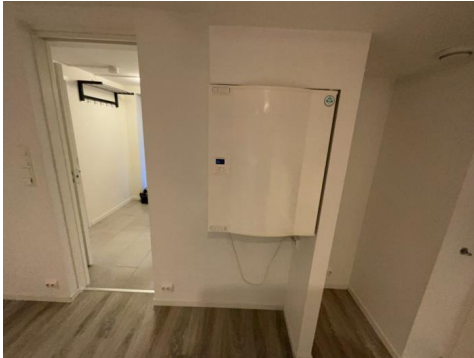
Ventilasjonsanlegg i kjeller.

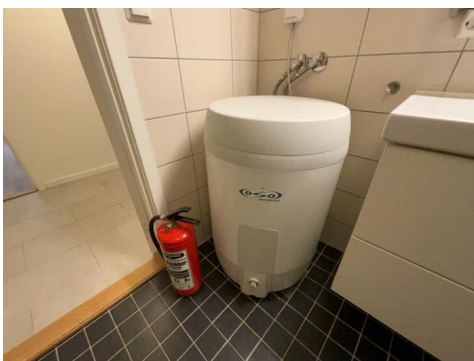
Bereder i kjeller.

- Det bør etableres tilfredsstillende avrenning eller lekkasjesikring ved varmtvannstank.
- Det bør etableres tilfredsstillende el-tilkobling etter gjeldende forskrift.

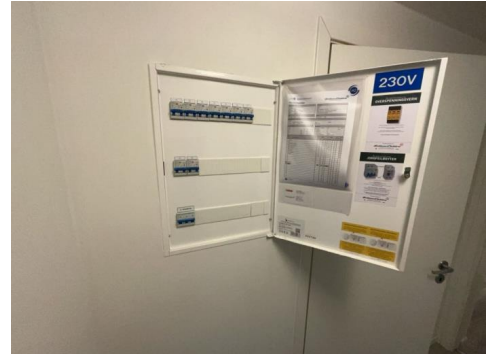
Sikringsskap i kjeller.

**Ja Det anbefales en utvidet el-kontroll på el-anlegget, særlig i 1. og 2. etasje ut fra manglende samsvarserklæring.**

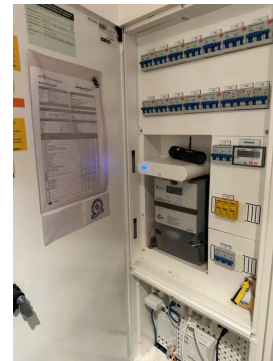
Sikringsskap i 1. etasje.
