Tilstandsrapport

Hytte

Tiuren 55, 2340 LØTEN

Oppdragsnr.: 20273-2052

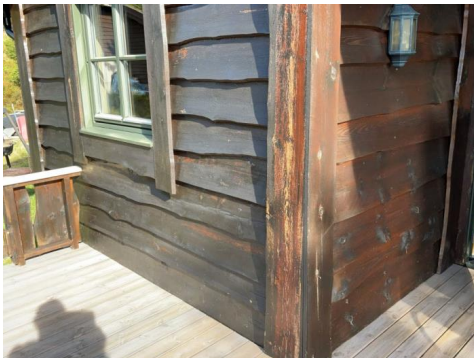
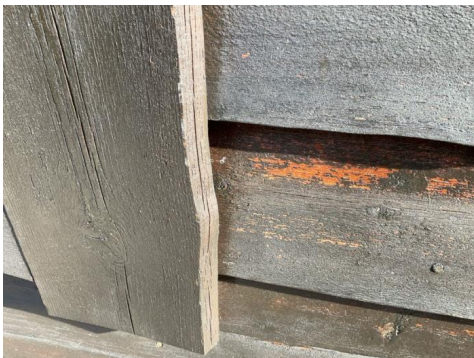
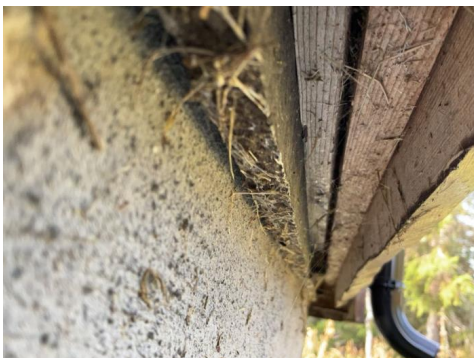
Vurdering av avvik:

Konsekvens/tiltak

- Det må foretas tiltak for å lukke avviket.
- Lokal utbedring må utføres.
- Det bør foretas tiltak for å bedre lufting av kledningen.

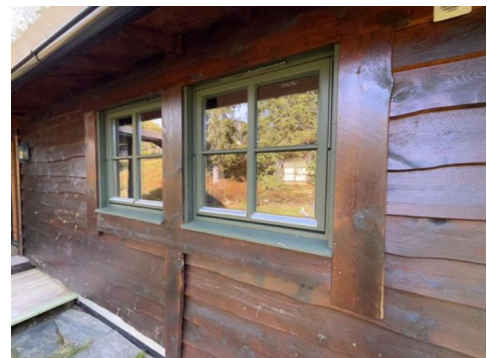
Vurdering av avvik:

- Det er påvist avvik rundt innsettsdetaljer.
- Det er påvist tegn på innvendig kondensering av enkelte vindusglass.
- Karmene i vinduer er slitte og det er sprekker i trevirket.

Konsekvens/tiltak

- Det bør gjøres tiltak for å bedre ventilering av rommet.
- Det må foretas lokal utbedring.

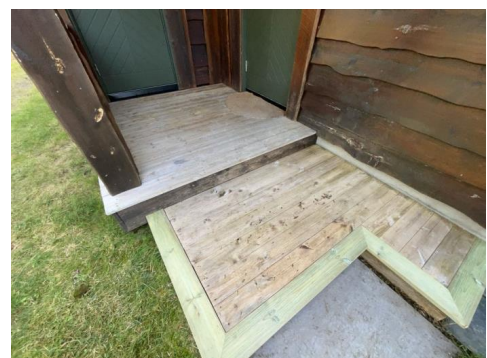
Vurdering av avvik:

- Det er påvist avvik rundt innsettsdetaljer.
- Det er påvist dører som er vanskelig å åpne eller lukke.
- Karmene i dører er værslitte utvendig og det er sprekker i treverket.

- Det bør gjøres tiltak for å lukke avviket.
- Det må foretas lokal utbedring.
- Dører må justeres.

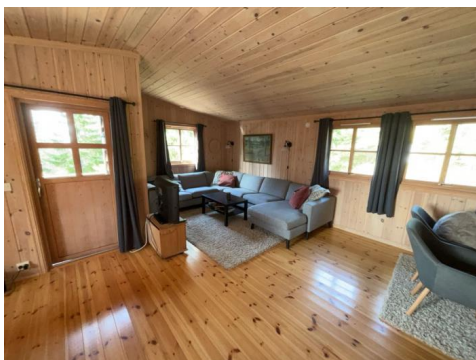
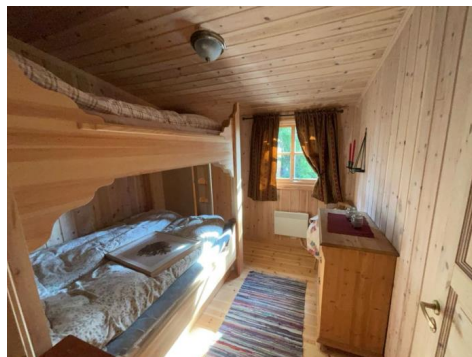
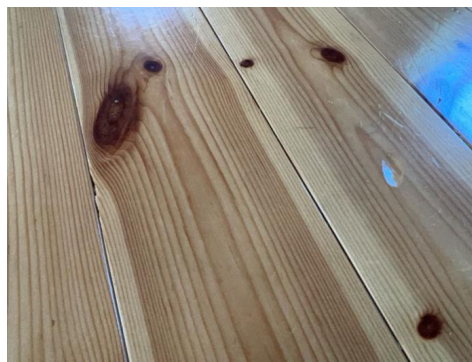
Vurdering av avvik:

- Det er påvist andre avvik:

Konsekvens/tiltak

- Det må foretas tiltak for å lukke avviket.

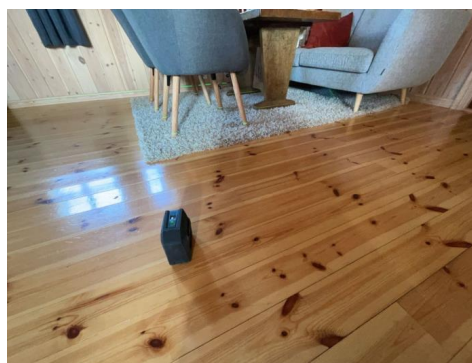
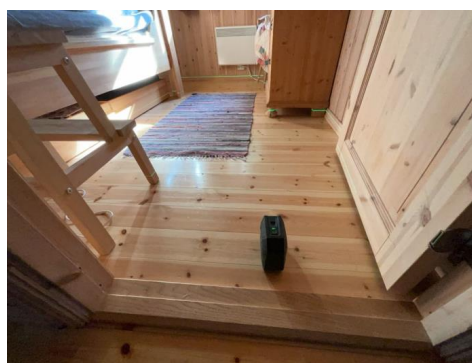
! TG 1 Etasjeskille/gulv mot grunn

Plate på mark av støpt betong. Det er ved stikkprøvekontroll målt nivåforskjell på 8 mm innenfor 2 meter.

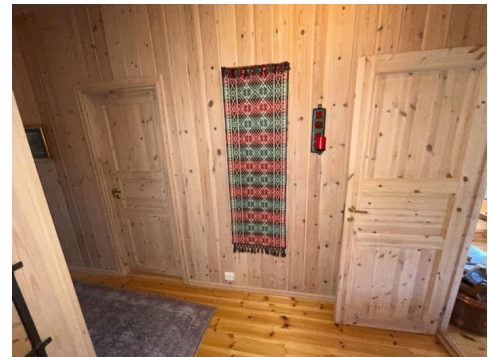
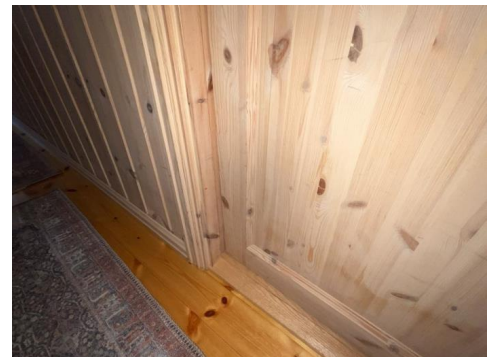
Vurdering av avvik:

- Det er påvist avvik som tilsier at det bør foretas tiltak på enkelte dører.
- Enkelte av innvendige dører har en del slitasje.

Konsekvens/tiltak

- Lokal utbedring må påregnes.
- Enkelte dører må justeres.

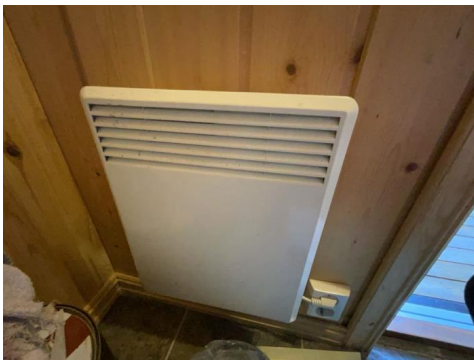
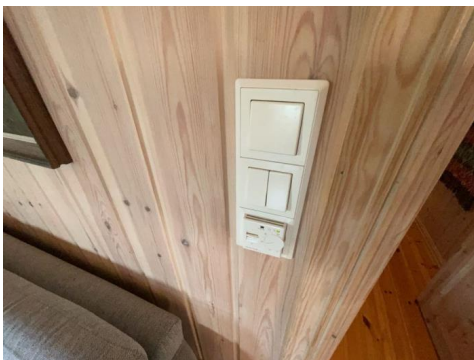
Vurdering av avvik:

- Det er påvist andre avvik:

Konsekvens/tiltak

- Det må foretas tiltak for å lukke avviket.

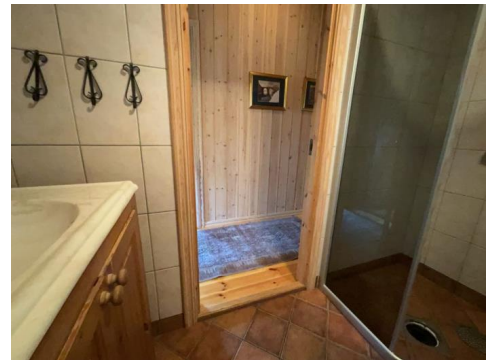
Vurdering av avvik:

- Det er vindu/dør med ikke fuktbestandige materialer i våtsonen (ved vask, dusj, badekar, osv.), løsningen eller byggematerialet er uegnet
- Det er montert vinduer eller dører i våtsonen.
- Det er uegnede materialer i våtsoner

Konsekvens/tiltak

- Det må gjøres tiltak for å lukke avviket.
- Det bør vurderes annen løsning i våtsonen med tanke på plassering av vinduer eller dører.
- Uegnede materialer må fuktbeskyttes/utskiftes.

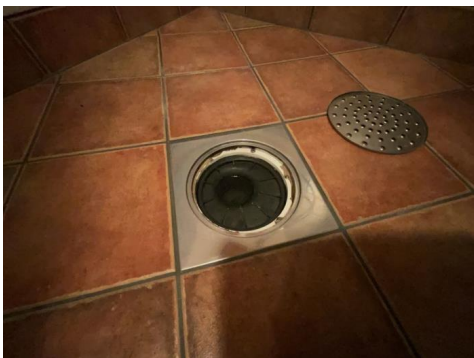
! TG 2 Overflater Gulv

Vurdering av avvik:

- Det er mulighet for at det kan forekomme vannlekkasje på våtrommet hvor vann ikke vil gå til sluk.
- Det er påvist at høydeforskjell fra topp slukrist til gulv/synlig topp membran ved dørterskel er mindre enn 25 mm.

Spalten under gulvprofilen er for liten til å ta unna eventuelt lekkasjevann fra servanten, toalettet og vaskemaskinen.

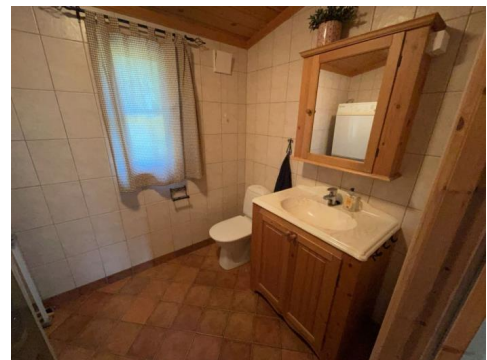
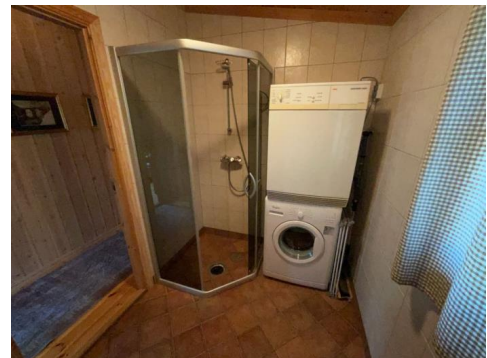
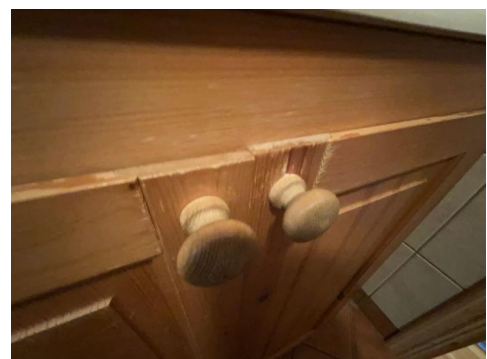
! TG 2 Sanitærutstyr og innredning

Vurdering av avvik:

- Det er påvist andre avvik:

Konsekvens/tiltak

- Det er ikke behov for utbedringstiltak.

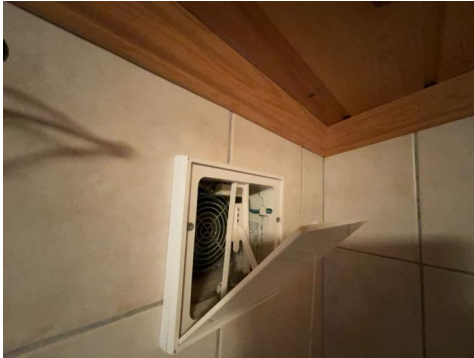
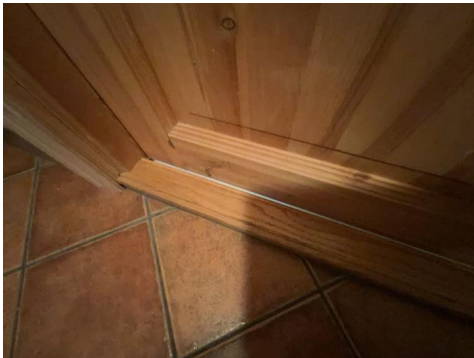
! TG 1 Ventilasjon

Mekanisk avtrekk med utkast til friluft. Det er etablert tilluft fra tiliggende rom.

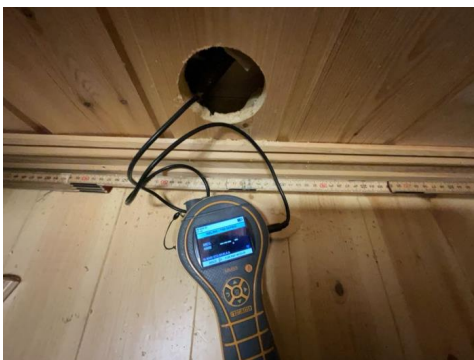
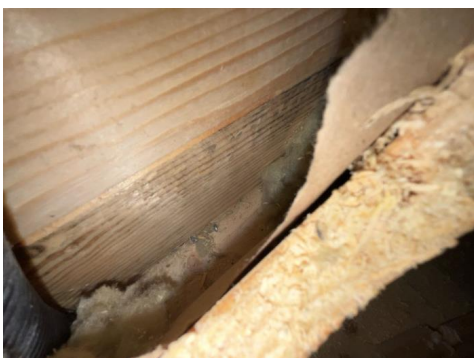
TG 0 Tilliggende konstruksjoner våtrom

Hulltaking er foretatt uten at det er påvist unormale forhold. Det er målt inne i veggen mellom våtrommet og boden.

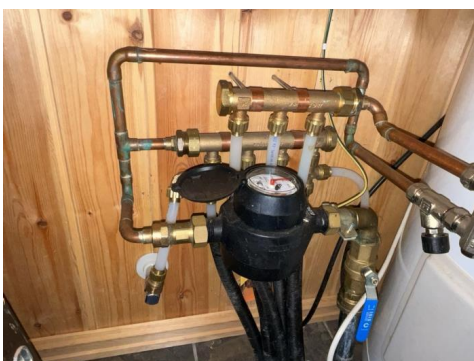
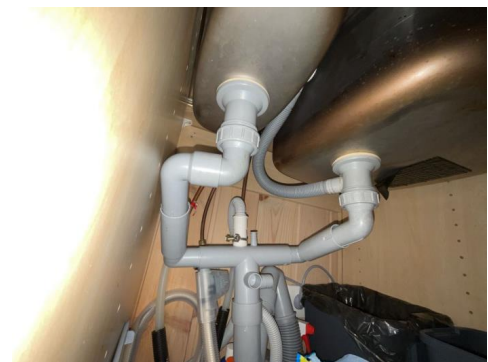
Vurdering av avvik:

- Det er påvist at eventuelt lekkasjevann fra rør i rør system ikke ledes til sluk eller annen kompenserende løsning.
- Det er irr på rør.
- Det mangler tettemuffer i enden av varerør på rør-i-rør-system.
- Rørkursene på rør-i-rør systemet på vannledninger er ikke merket.

Konsekvens/tiltak

- Det bør foretas tiltak på anlegget som sikrer bedre løsning på eventuelt lekkasjevann fra rør i rør system.
- Rørkurser på rør-i-rør system bør merkes.
- Det må monteres tettemuffer i enden av varerørene.

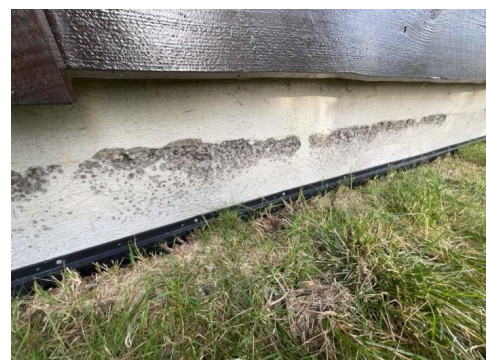
- Det er påvist andre avvik:

Det er påvist utvendige overflateskader.

- Det må foretas tiltak for å lukke avviket.
