Suluvegen 6, 2280 GJESÅSEN

**KJELLMYRA**

# Tilstandsrapport

Befaringsdato: 18.08.2025

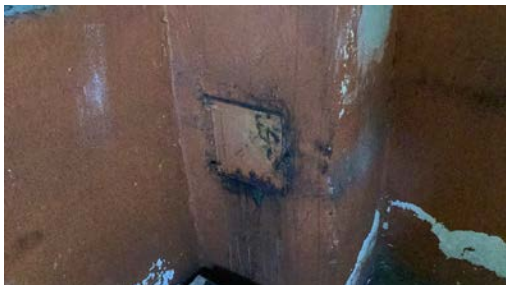
Sotluke i kjeller.
