# Tilstandsrapport

Eiet seksjon (snr 7)

Bjørnsons gate 40, 5052 BERGEN

Befaringsdato: 22.01.2025

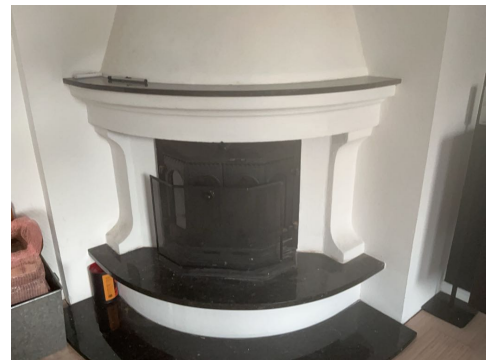
Peis i stue. Stein foran peis.  
Pusset og malt pipe og brannmur.  
Ildsteder ble ikke prøvd på befaringsdagen.  
Det var ingen tegn til sprekker eller skader på pipe eller brannmurer.

Peis i stue.

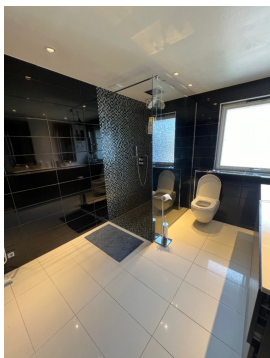
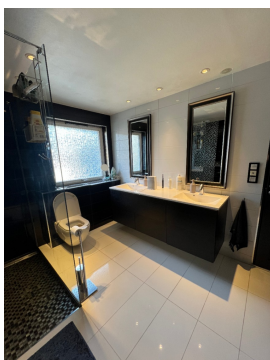
Det er opplyst av eier at badet er oppgradert i 2014.

Baderomsinnredninger.

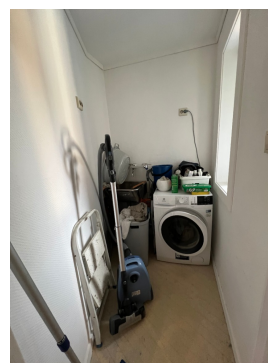
Alder på vaskerom er ukjent.

Vaskerom har utslagsvask i stål og opplegg for vaskemaskin.  
Malt strie på vegger, beleg på gulv.

Vaskerom.

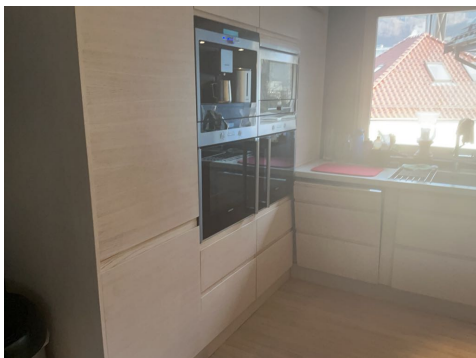
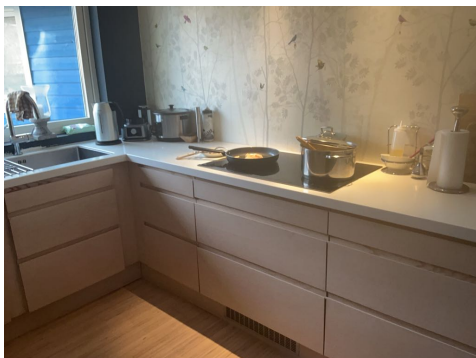
Noe slitt fuger mellom benkepkater og vegg.

Kjøkkeninnredninger.

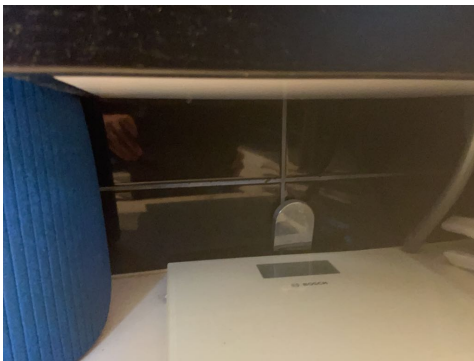
Avrenning fra rør i rør sentral til gulv på badet.

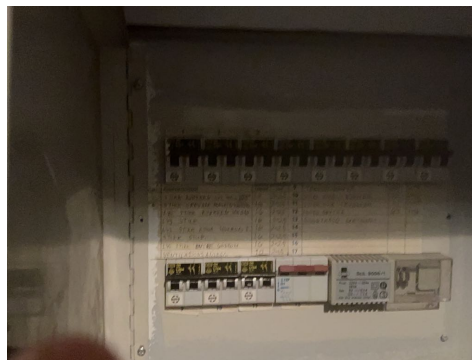
Det ble ikke registrert feil/mangler på el anlegget og registrerte ikke varmgang i noen sikringer på befaringsdagen. På et generelt grunnlag anbefaler det at alle anlegg blir jevnlig kontrollert av autorisert elektriker eller el-takstmann. Takstmannen har ikke formell autorisasjon til å vurdere el anlegg.

Sikringsskap i garderobeskap i entré.
