# Tilstandsrapport

Enebolig

Gamle kongeveg 131, 2260 KIRKENÆR

Befaringsdato: 20.06.2024

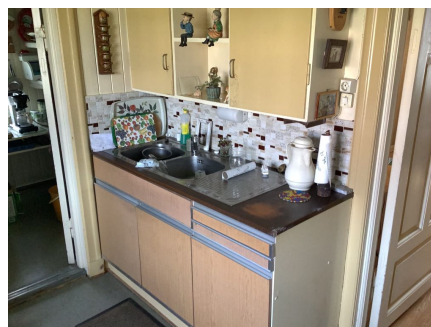
Enkel kjøkkeninnredning på en vegg med malte slette fronter og laminat benkeplate med nedfelt rustfri servant med sidefelt. Det er overskap over innredningen og et flislagt felt mellom benkeplate og overskap. Det er avsatt plass til komfyr på kjøkkenet og det er kjøkkenventilator med avtrekk ut.

Bildet viser enkel kjøkkeninnredning.

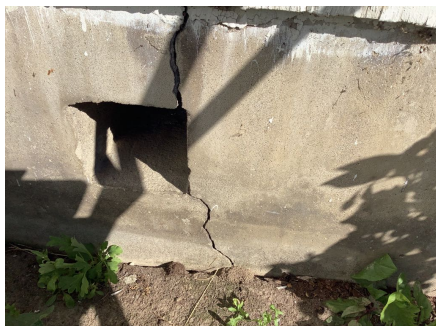
Bildet viser eksempel på utvendig skråriss.

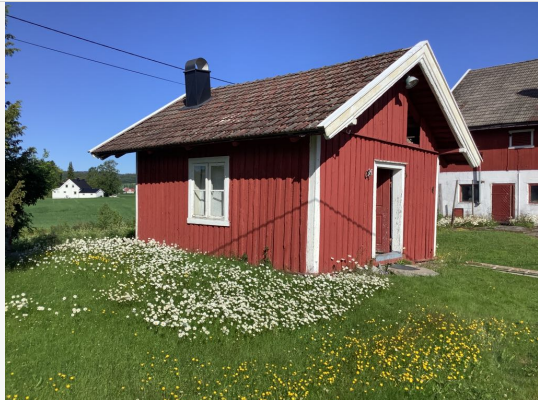
## Bryggerhus

Bygget er ikke tilstandsvurdert ihht Forskrift til avhendingslova og NS3600. Dette er kun en enkel beskrivelse.

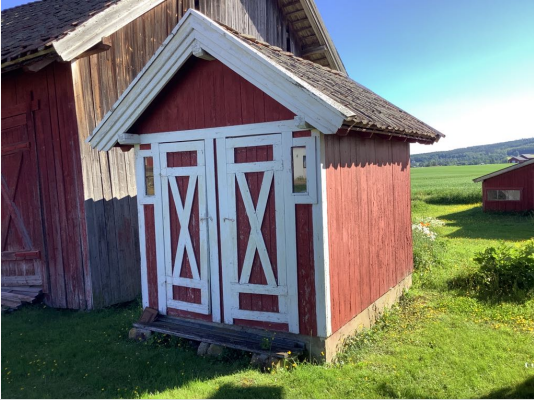
## Utedo

Bygget er ikke tilstandsvurdert ihht Forskrift til avhendingslova og NS3600. Dette er kun en enkel beskrivelse.

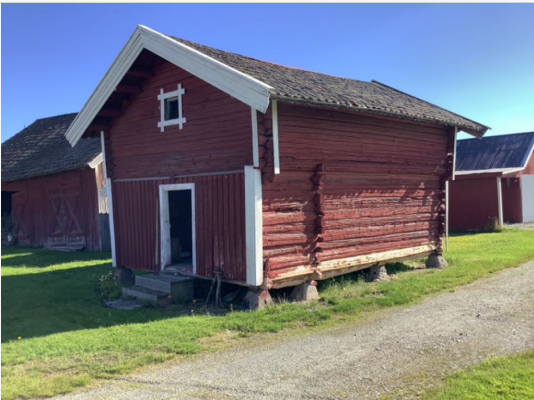
## Stabbur

Bygget er ikke tilstandsvurdert ihht Forskrift til avhendingslova og NS3600. Dette er kun en enkel beskrivelse.
