Gamle kongeveg 131, 2260 KIRKENÆR

**KIRKENÆR**

| <b>Salgsobjekt:</b> | Småbruk |

# Tilstandsrapport

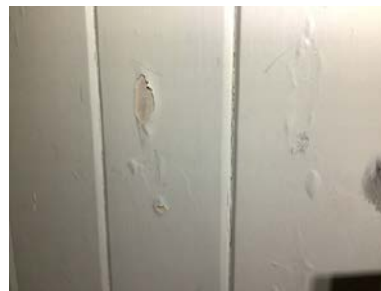
Bildet viser løs maling.

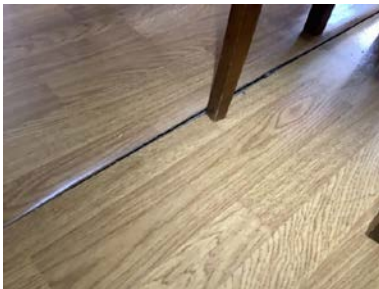
Bildet viser løst gulvbelegg.

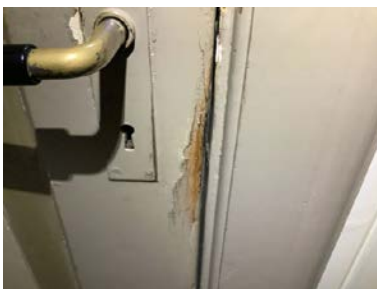
Bildet viser eksempel på slitasje.

Enkelte dører bør vedlikeholdes.

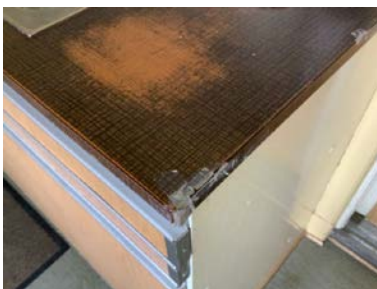
Bildet viser løs kantlist på benkeplate.

- Det er påregnelig med utskiftning/utbedringer av kjøkkeninnredningen.
