Tyristubben 14, 2016 FROGNER

**Familievennlig enebolig over to etasjer i etablert boligområde m/ garasje. Romslig terrasse med flott utsikt og solrikt.**

# Tilstandsrapport

Befaringsdato: 16.10.2025

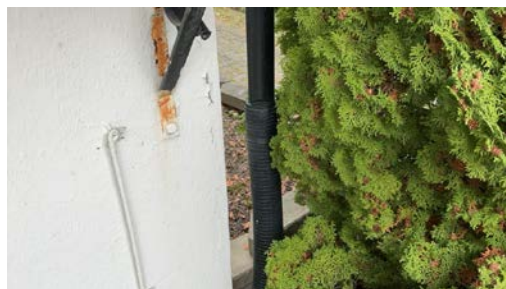
## TG 2 Veggkonstruksjon

Yttervegg i isolert bindingsverk som var normal byggeskikk på oppføringstidspunktet. Betong i kjellervegger. Stående og liggende utvendig trekledning.

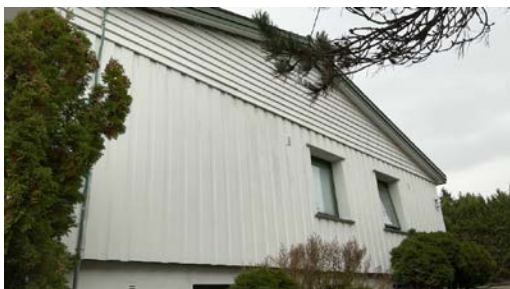
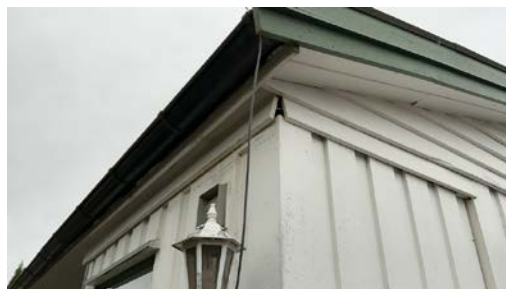
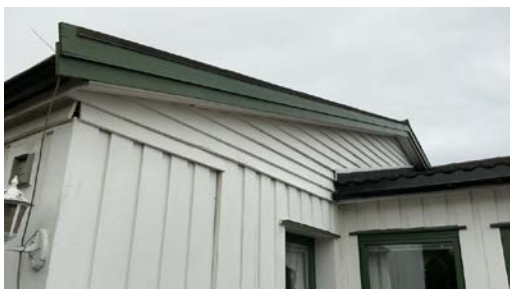
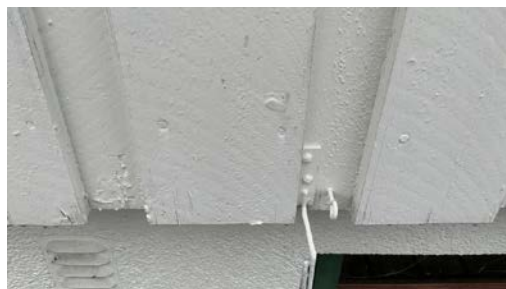
## **TG 2** Takkonstruksjon/Loft

Ved enkle fuktmålinger registrerte jeg ikke verdier for skadelig fukt. Konstruksjonene er 60 år gamle og over halvparten av forventet brukstid er oppnådd. Skjulte skader må kunne påregnes. Det anbefales å overvåke bygningsdelen jevnlig. TG2 pga alder.

Det er ikke nødvendig med umiddelbare tiltak, men det anbefales å følge med konstruksjonene.

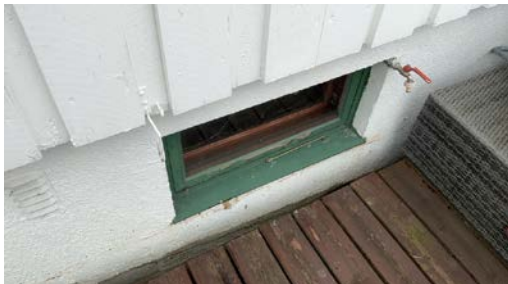
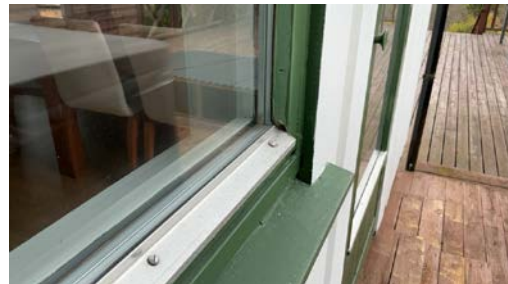
## TG 2 Dører

Ytterdør i treverk.  
Balkongdører i treverk med to-lags isolerglass.

- Det er påvist utetthet/åpning mellom dørblad og dørkarm. Dvs. at kald trekk kan oppstå.
- Det er avvik:

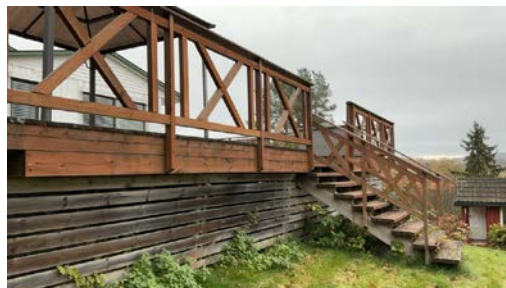
## TG 2 Utvendige trapper

Utvendige trapper i treverk.

- Åpninger i rekkverk er ikke i henhold til krav i dagens forskrifter.
- Det er avvik:

Det er påregnelig med lokale utbedringer/reparasjoner.

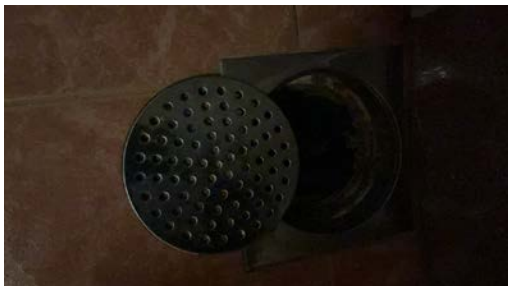
## ETASJE > BAD

### **TG 2** Sanitærutstyr og innredning

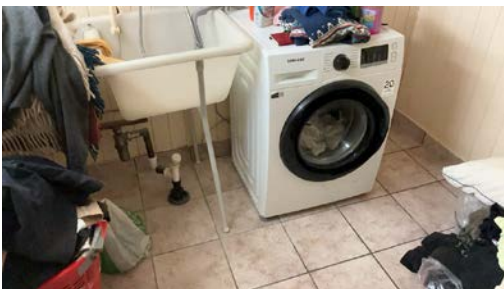
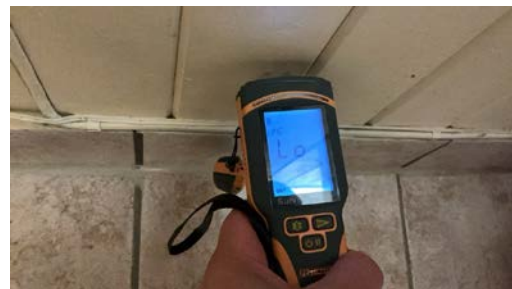
## KJELLER > VASKEROM

### TG 2 Tilliggende konstruksjoner våtrom

Hulltaking er ikke foretatt da det er påvist andre avvik som tilsier at rommet står foran en rehabilitering.

Ut fra alder og tilstand må det påregnes total rehabilitering av rommet.

**Kostnadsestimat: 100 000 - 300 000**

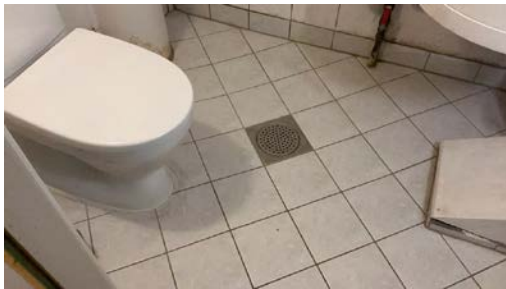
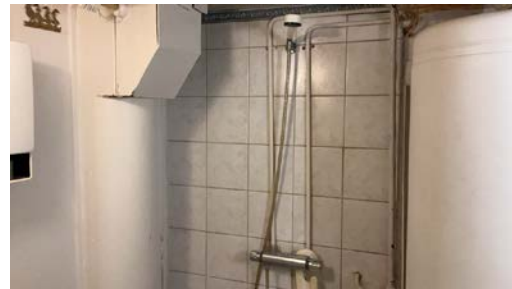
## KJELLER > BAD

### TG 2 Tilliggende konstruksjoner våtrom

- Hulltaking er ikke foretatt da det allerede er påvist andre avvik i våtsonen.
- Det er avvik:

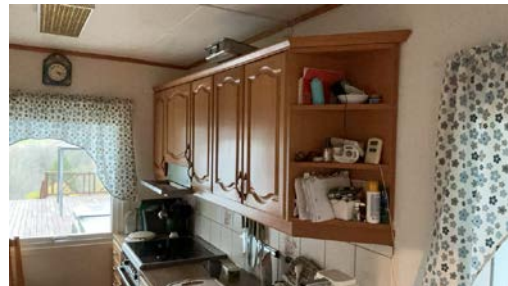
## ETASJE > KJØKKEN

### Avtrekk

Oppgraderinger/fornyng må påregnes.

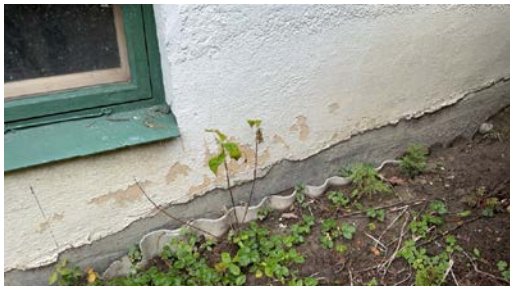
## TG 2 Grunnmur og fundamenter

Grunnmur er utført i støpt betong.

- Grunnmuren har sprekkdannelser.
- Det er avvik:

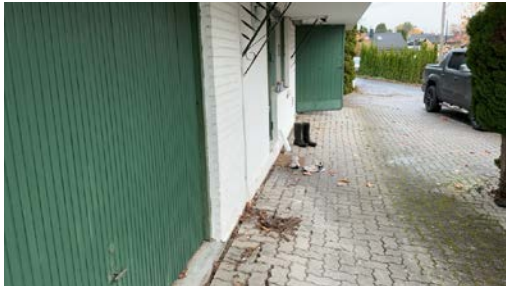
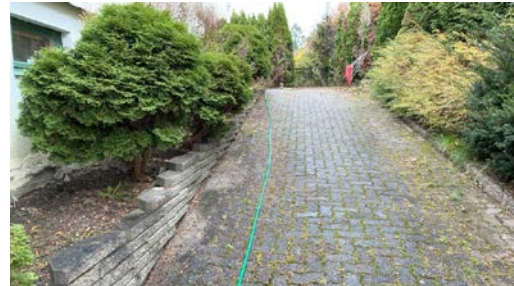
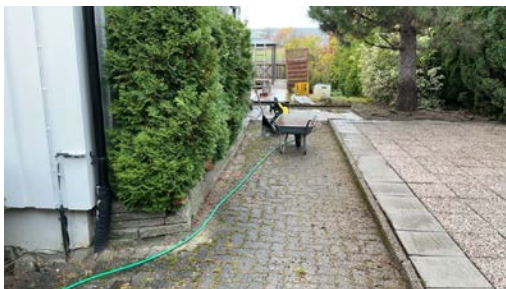
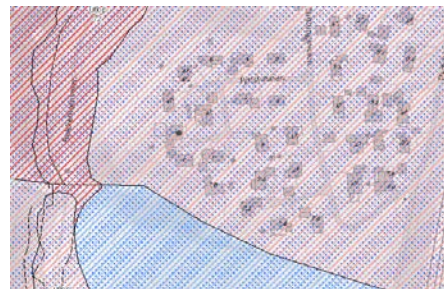
## **TG 2** Utvendige vann- og avløpsledninger

Anlegget er ikke teknisk vurdert. Jeg er ikke VVS fagmann, kontakt rørlegger for evt. nærmere kontroll av anlegget. Bunnledningene og utvendige ledninger er nedgravd og ikke tilgjengelig for inspeksjon. For mer info ang. levetider og brukstider se byggforsklad 700.330 Levetider for sanitærinstallasjoner i boliger.
