Tyristubben 14, 2016 FROGNER

# Tilstandsrapport

Befaringsdato: 16.10.2025

Rapportdato: 27.10.2025

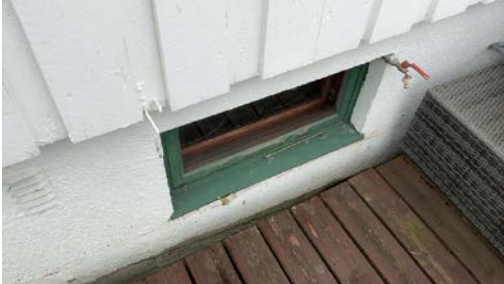
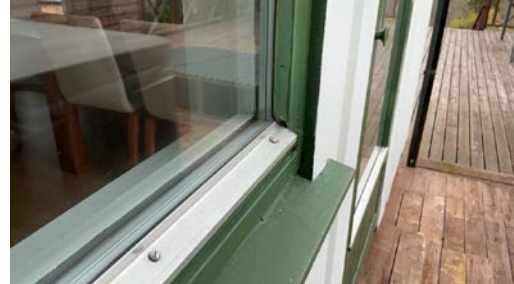
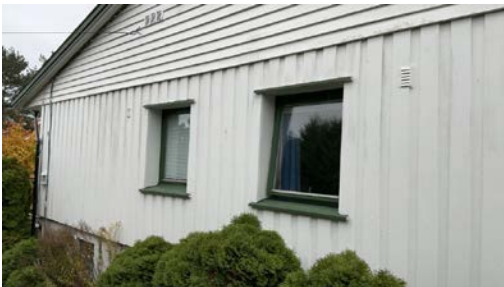
## TG 2 Vinduer

Trevinduer med 2-lags energiglass. Besiktiget fra bakkenivå og innvendige rom. Det ble ikke observert eller opplyst om punkterte isolerglass. Pga. temperatur og lysforhold kan dette være vanskelig å oppdage. Alder på vinduer tilsier at punktering kan forekomme selv om det ikke ble avdekket ved befaringen. Vinduer har høyt varmetap i forhold til dagens krav.

Utskiftning/fornyng av eldre vinduer bør etter hvert påregnes som følge av alder/slitasje.

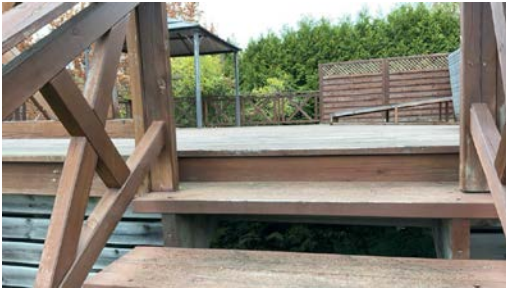
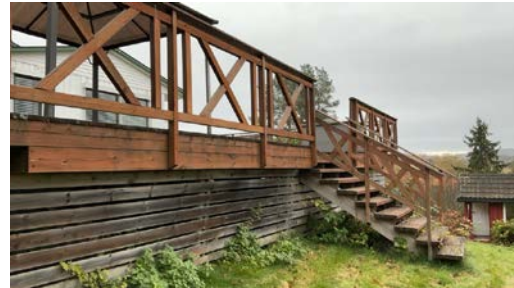
## TG 2 Utvendige trapper

Utvendige trapper i treverk.

- Åpninger i rekkverk er ikke i henhold til krav i dagens forskrifter.
- Det er avvik:

Det er påregnelig med lokale utbedringer/reparasjoner.

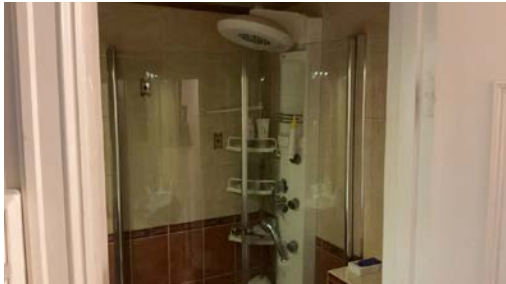
### TG 2 Overflater vegger og himling

Himling: Trepanel, med spottere. Det dusjes direkte på gulv/vegg, noe som gir økt belastning på konstruksjonene. Ved enkle fuktsøk registrerte jeg ingen unormale verdier.

Dusjing direkte på vegg/gulv gir økt belastning på konstruksjon og kan redusere levetiden på våtrommet. Slitte/misfargede fuger er registrert. Rommet har forventet levetid nært forestående. Rommet må brukes med forsiktighet og det må følges med på konstruksjonene da risikoen for skader er stor.

Det er ikke behov for utbedringstiltak siden våtrommet fungerer i dag, men ut ifra alder kan skader plutselig oppstå på eldre våtrom. Fornying/oppgradering av rommet bør etterhvert påregnes selv om rommet kan ha mange bruksår igjen. Dette er avhengig av bruk.

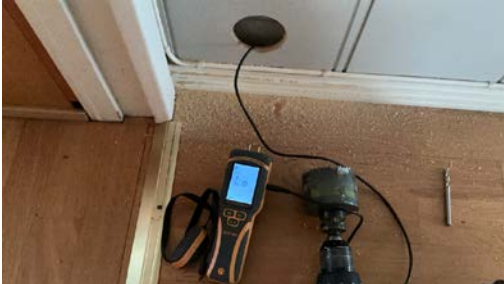
### TG 3 Generell

Vurdering er basert på anbefalt brukstid/levetid og at våtrom av eldre årganger normalt ikke er bygget for dagens bruk. Tilstandsgrad 3 gis med bakgrunn i at mer enn halvparten av forventet brukstid for våtrommet er oppnådd. Det er nå ingen symptomer på funksjonssvekkelse, men dette må påregnes ut fra alder, påkjenning og bruk. Ved fortsatt bruk anbefales tett kabinett for å hindre påkjenninger i form av vann/fukt direkte på konstruksjonene. Vær oppmerksom på at dette er en risikokonstruksjon med høy skadefrekvens og store konsekvenser.

Det er ikke behov for utbedringstiltak siden våtrommet fungerer i dag, men ut ifra alder kan skader oppstå på eldre våtrom.

**Kostnadsestimat: 100 000 - 300 000**

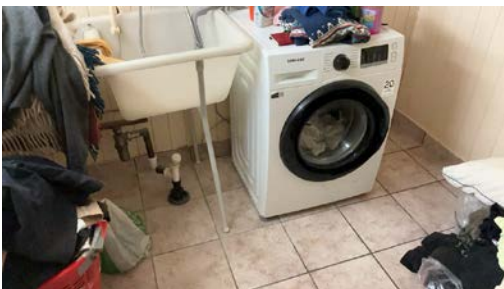
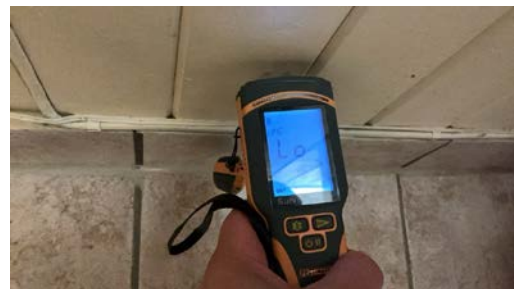
### TG 2 Tilliggende konstruksjoner våtrom

Hulltaking er ikke foretatt da det er påvist andre avvik som tilsier at rommet står foran en rehabilitering.

Vurdering er basert på anbefalt brukstid/levetid og at våtrom av eldre årganger normalt ikke er bygget for dagens bruk. Tilstandsgrad 3 gis med bakgrunn i at mer enn halvparten av forventet brukstid for våtrommet er oppnådd. Det er nå ingen symptomer på funksjonssvekkelse, men dette må påregnes ut fra alder, påkjenning og bruk. Ved fortsatt bruk anbefales tett kabinett for å hindre påkjenninger i form av vann/fukt direkte på konstruksjonene. Vær oppmerksom på at dette er en risikokonstruksjon med høy skadefrekvens og store konsekvenser.

Ut fra alder og tilstand må det påregnes total rehabilitering av rommet.

**Kostnadsestimat: 100 000 - 300 000**

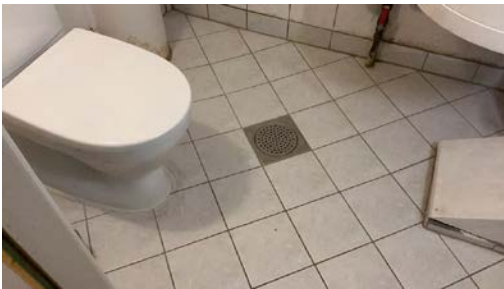
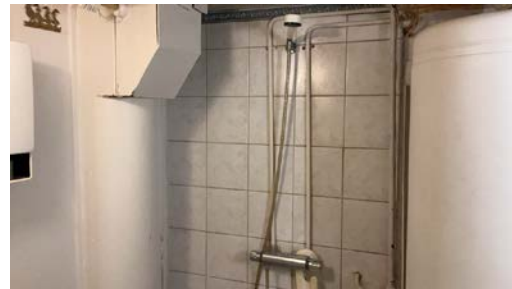
### TG 2 Tilliggende konstruksjoner våtrom

Hulltaking er ikke foretatt da det er påvist andre avvik som tilsier at rommet står foran en rehabilitering.

- Hulltaking er ikke foretatt da det allerede er påvist andre avvik i våtsonen.
- Det er avvik:

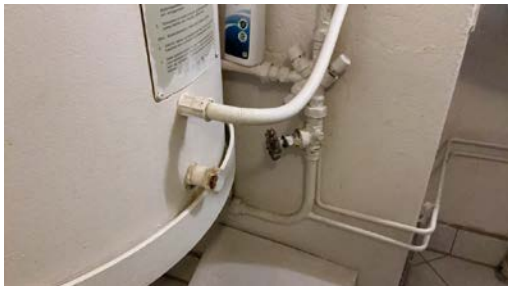
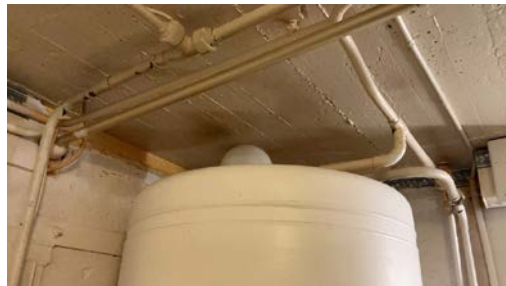
## TG 2 Avløpsrør

Synlige avløpsrør i: Soil/støpejern. Plast.

- Overvåk tilstanden jevnlig. For å få tilstandsgrad 0 eller 1 må røranlegget skiftes ut, men tidspunktet for når dette er nødvendig er vanskelig å si noe om. Ved renovering, påse at røranlegget dokumenteres av fagperson.

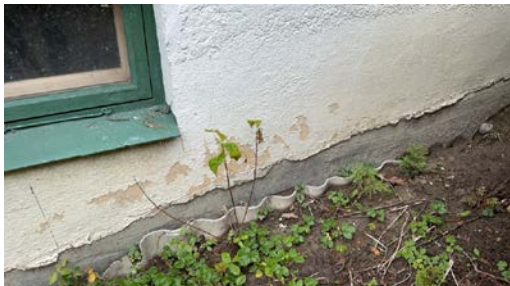
## TG 2 Grunnmur og fundamenter

Grunnmur er utført i støpt betong.

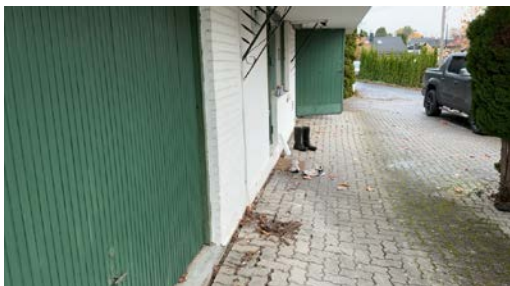
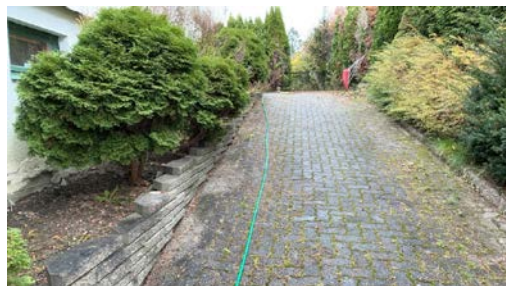
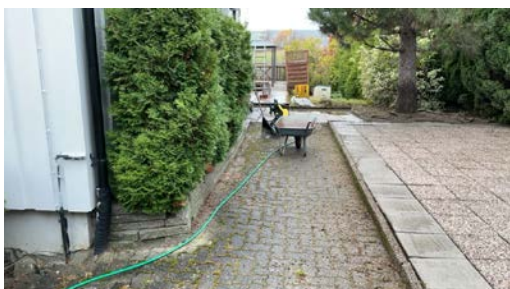
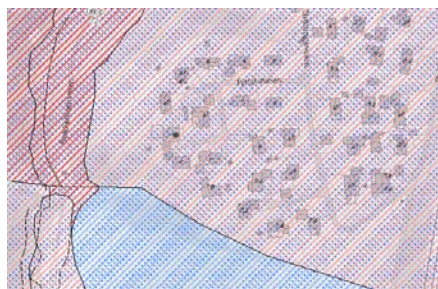
## TG 2 Utvendige vann- og avløpsledninger

Anlegget er ikke teknisk vurdert. Jeg er ikke VVS fagmann, kontakt rørlegger for evt. nærmere kontroll av anlegget. Bunnledningene og utvendige ledninger er nedgravd og ikke tilgjengelig for inspeksjon. For mer info ang. levetider og brukstider se byggforsklad 700.330 Levetider for sanitærinstallasjoner i boliger.
