# Tilstandsrapport

Enebolig

Dannevikveien 34, 4405 FLEKKEFJORD

Befaringsdato: 08.04.2025

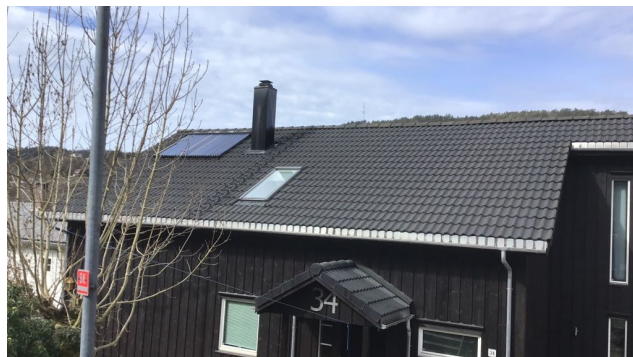
Takteking med betongstein og undertak av takbord. Siden taket (takkonstruksjon, takteking og skorstein) kun er observert fra bakkenivå, er vurderingen begrenset av dette. Det er ikke sikkerhetsmessig forsvarlig å bevege seg ut på taket eller observere fra stige. Selv om det ikke er avdekket skader under befaringen, betyr ikke dette at det ikke foreligger skader som en besiktigelse på taket kan avdekke. Vær oppmerksom på denne risikoen. En undersøkelse av taket kan utføres av en fagperson under tilstrekkelige sikkerhetsforhold.

Det anbefales montering av snøfangere på tak over områder hvor det foregår ferdsel på vinterstid.

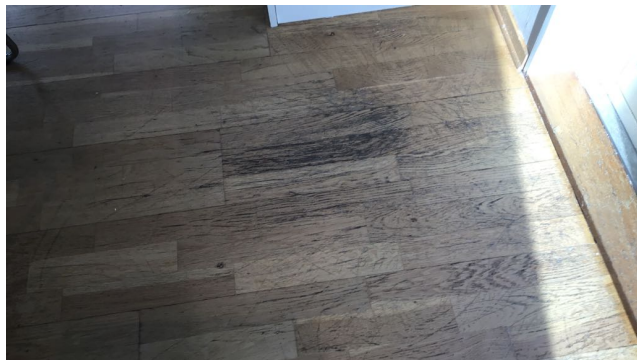
Det er påvist at gulvoverflaten har omfattende skader.

Overflater må utbedres eller skiftes

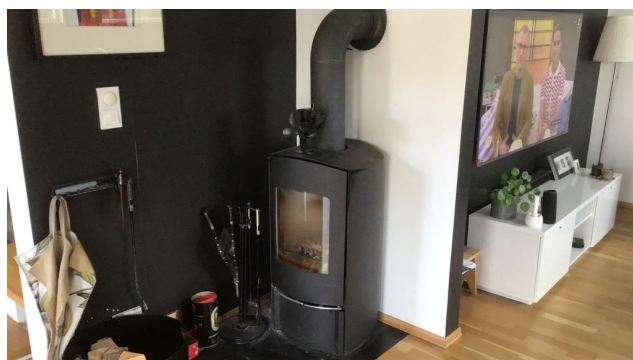
Ved inspeksjon av utvendige overflater på pipe og brannmur, ble det ikke registrert sprekker eller riss av betydning.

For teknisk tilstandsanalyse av pipe og ildsted, henvises det til lokalt brann- og feiervesen

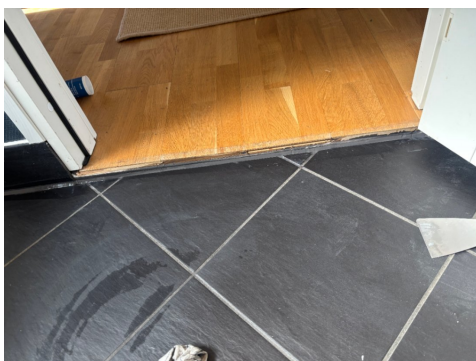
-Våtroms gulvet fungerer med dette avviket så lenge det ikke dusjes rett på gulv

-Det må gjøres tiltak på oppkant under dør

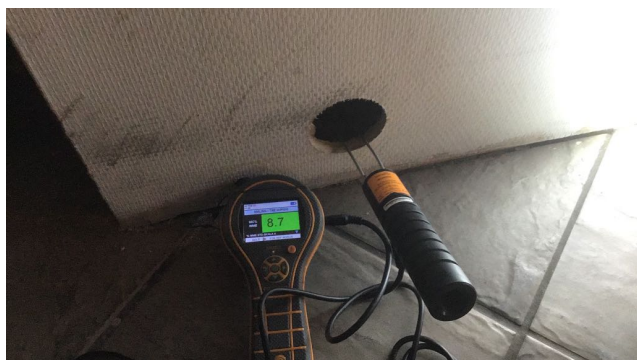
Hulltaking utført i gang bak dusj.

Ikke påvist unormale fuktverdier på kontrollert område. 8,7 vektprosent

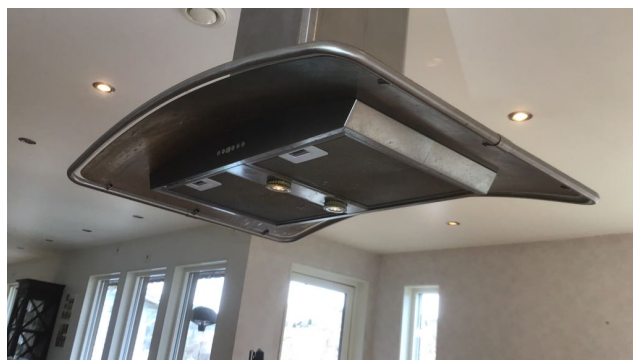
Det ble ikke registrert komfyrvakt under ventilatoren.

Dette var ikke et krav på oppføringstidspunktet, men anbefales montert.
