Dannevikveien 34, 4405 FLEKKEFJORD

**Dannevika - Påkostet enebolig  
over tre plan med fantastisk  
utsikt! Påbygd og renoverert i 2012!**

Enebolig  
Dannevikveien 34, 4405 FLEKKEFJORD  
FLEKKEFJORD kommune  
gnr. 203, bnr. 1044

Befaringsdato: 08.04.2025    Rapportdato: 21.05.2025    Oppdragsnr.: 20755-1251    Referansenummer: GQ2276  
Autorisert foretak: KE Takst AS    Sertifisert Takstingeniør: Karl Henry Englund    Vår ref:

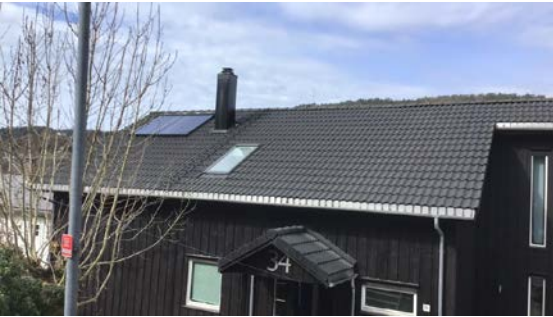
Forhold som har fått TG2 AVVIK SOM KAN KREVE TILTAK:  
Nedløp og beslag:  
Vurdering av avvik:  
• Det mangler snøfangere på hele eller deler av taket, men det var ikke krav om dette på byggemeldingstidspunktet.  
Konsekvens/tiltak  
• Andre tiltak:  
Det anbefales montering av snøfangere på tak over områder hvor det foregår ferdsel på vinterstid.

Det anbefales montering av snøfangere på tak over områder hvor det foregår ferdsel på vinterstid.

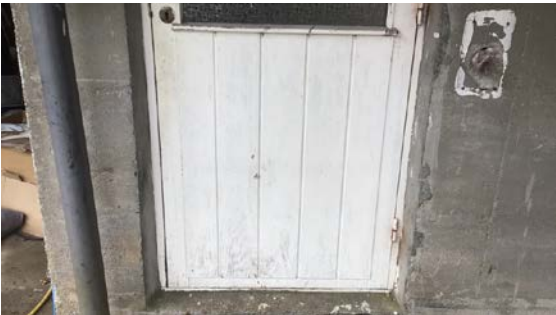
Dører:  
Vurdering av avvik:  
• Det er avvik:  
Kjellerdør med utettheter og slitasje merker  
Konsekvens/tiltak  
• Tiltak:  
Lokal tiltak bør gjøres.

Lokal tiltak bør gjøres

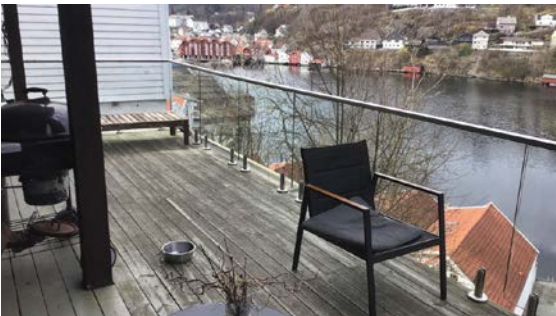
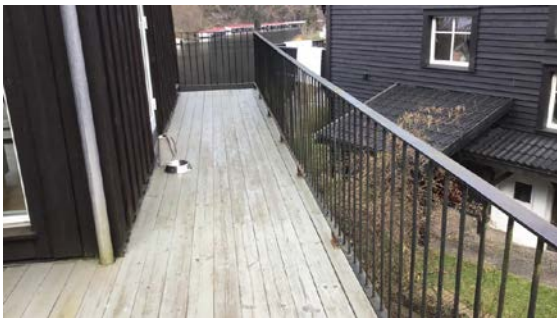
Balkonger, terrasser og rom under balkonger:  
Vurdering av avvik:  
• Det er avvik:  
Smijerns rekkverket er for lavt i forhold til dagens krav  
Konsekvens/tiltak  
• Tiltak:  
Det er ikke krav om utbedring av rekkverkshøyde opp til dagens forskriftskrav

Det er ikke krav om utbedring av rekkverkshøyde opp til dagens forskriftskrav.

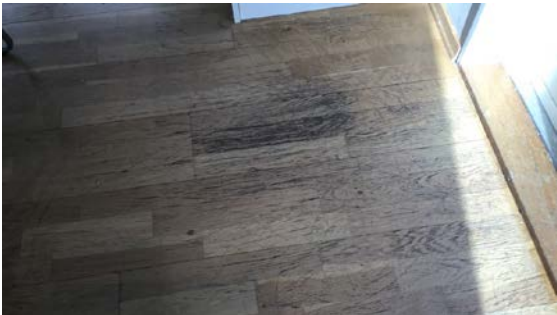
Innvendige overflater:  
Vurdering av avvik:  
• Det er avvik:  
Overflater har en del slitasjegrad utover det en kan forvente Slitasje merker i parkett ved inngangsdør og ved kjøkkendør, vann merker i ender parkett skjøter  
Konsekvens/tiltak  
• Tiltak:  
Overflater må utbedres eller skiftes

Overflater må utbedres eller skiftes

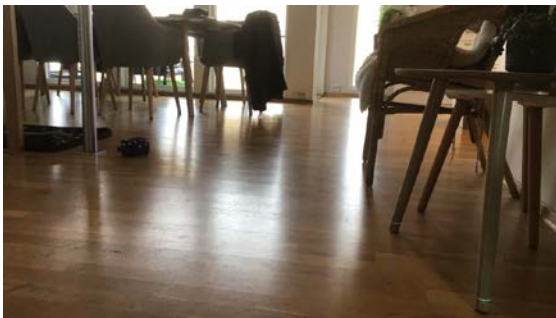
Etasjeskille/gulv mot grunn:  
Vurdering av avvik:  
• Det er målt høydeforskjell på mellom 15-30 mm gjennom hele rommet. Tilstandsgrad 2 gis med bakgrunn i standardens krav til godkjente måleavvik.  
Konsekvens/tiltak  
• For å få tilstandsgrad 0 eller 1 må høydeforskjeller rettes opp. Det vil imidlertid sjelden være økonomisk rasjonelt som et enkeltstående tiltak i en bolig som dette. Dersom boligen en gang skal renoveres, kan man vurdere slike tiltak.

- For å få tilstandsgrad 0 eller 1 må høydeforskjeller rettes opp. Det vil imidlertid sjelden være økonomisk rasjonelt som et enkeltstående tiltak i en bolig som dette. Dersom boligen en gang skal renoveres, kan man vurdere slike tiltak.

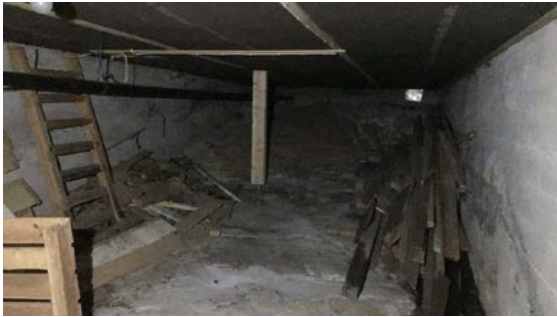
Krypkjeller:  
Vurdering av avvik:  
• Det er avvik:  
-Det er registrert fukt inntrenging i betonggulv og grunnmur.  
-Det er manglende fuktsperre på bakken for å stoppe jordfuktigheten å kunne trekke opp i konstruksjonen.  
-Det er begrenset ventilering/luftgjennomstrømning i krypkjeller.  
Konsekvens/tiltak  
• Tiltak:  
-Fuktsperre på bakken bør etableres.  
-Tiltak for re-drenering av boligen kan ikke utelukkes for å begrense fuktgjennomgang gjennom grunnmur og betonggulv.  
-Bedre ventilering bør etableres med ventiler i grunnmur

- Tiltak:
- Fuktsperre på bakken bør etableres.
- Tiltak for re-drenering av boligen kan ikke utelukkes for å begrense fuktgjennomgang gjennom grunnmur og betonggulv.
- Bedre ventilering bør etableres med ventiler i grunnmur

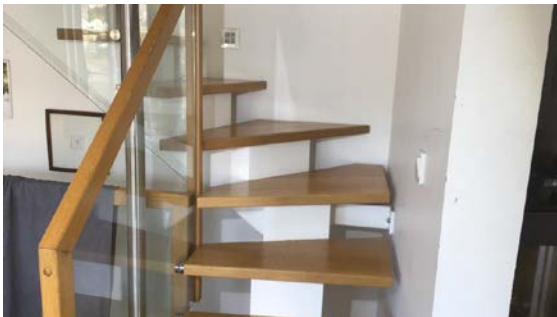
Til loft

Innvendige trapper:  
Vurdering av avvik:  
• Det er avvik:  
Det mangler håndløper på vegg i trappeløpet på begge trappene.  
Konsekvens/tiltak  
• Tiltak:  
Håndløper må monteres på vegg for å tilfredsstille krav på byggetidspunktet.

Håndløper må monteres på vegg for å tilfredsstille krav på byggetidspunktet.

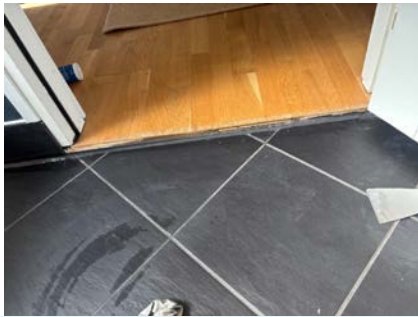
Våtrom > 1 Etasje > Bad > Overflater Gulv:  
Vurdering av avvik:  
• Krav til fall er ikke oppfylt og gulvet er tilnærmet flatt (har ikke motfall).  
-Det er liten/mangelfull oppkant med membran under dør i henhold til tekniske forskrifter  
Konsekvens/tiltak  
• Andre tiltak:  
-Våtroms gulvet fungerer med dette avviket så lenge det ikke dusjes rett på gulv  
-Det må gjøres tiltak på oppkant under dør

-Våtroms gulvet fungerer med dette avviket så lenge det ikke dusjes rett på gulv  
-Det må gjøres tiltak på oppkant under dør

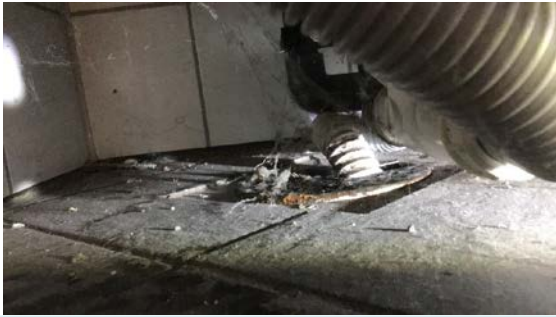
Våtrom > 1 Etasje > Bad > Sluk, membran og tettesjikt:  
Vurdering av avvik:  
• Sluk har begrenset mulighet for inspeksjon og rengjøring.  
-Det er liten/mangelfull oppkant med membran under dør i henhold til tekniske forskrifter.  
Konsekvens/tiltak  
• Tilgang til sluk må bedres både for inspeksjon og rengjøring.  
-Videre undersøkelse av sluk/membran anbefales, innhente dokumentasjon om mulig.

- Tilgang til sluk må bedres både for inspeksjon og rengjøring.

-Videre undersøkelse av sluk/membran anbefales, innhente dokumentasjon om mulig

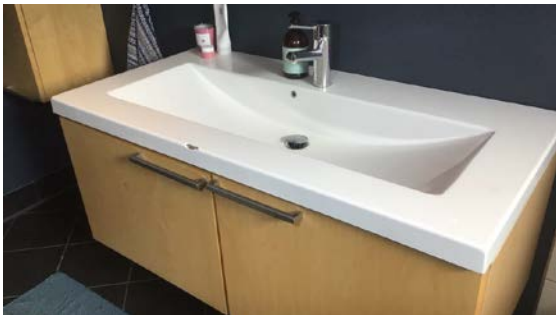
Våtrom > 1 Etasje > Bad > Sanitærutstyr og innredning:  
Vurdering av avvik:  
• Det er avvik:  
Det er påvist skader/knast i servant.  
Konsekvens/tiltak  
• Tiltak:  
Skadede deler av innredning/utstyr bør skiftes ut/utbedres.

Skadede deler av innredning/utstyr bør skiftes ut/utbedres.

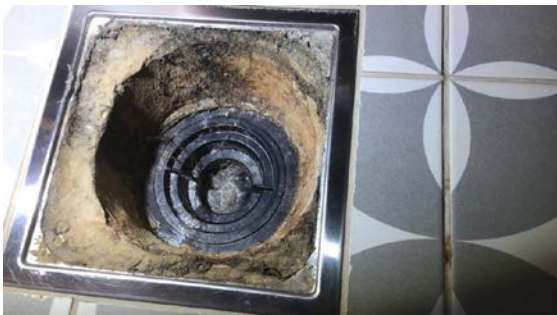
Våtrom > Loft > Bad/vaskerom > Sluk, membran og tettesjikt:  
Vurdering av avvik:  
• Det er avvik:  
Det er ikke synlig mansjett i sluk og ingen form for smøre membran på slukmansjett under klemring er funnet. Ut ifra alder må det forventes at membran er smurt på gulv med oppkant.  
Konsekvens/tiltak  
• Tiltak:  
Det bør gjøres nærmere undersøkelser av sluk og membran/tettesjikt på badet. Innhent dokumentasjon om mulig.

Det bør gjøres nærmere undersøkelser av sluk og membran/tettesjikt på bade  
Innhent dokumentasjon om mulig

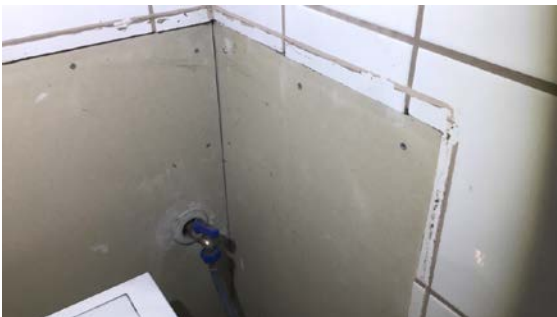
Våtrom > Kjeller > Bad/vaskerom > Overflater vegger og himling:  
Vurdering av avvik:  
• Overflaten har omfattende skader Det er et parti på vegg ved vaskemaskin som mangler fliser/ membran  
Konsekvens/tiltak  
• Badet/våtsonen står foran en full oppgradering.  
Badet/våtsonen står foran en full oppgradering  
Kostnadsestimat: 100 000 - 300 000

Badet/våtsonen står foran en full oppgradering

Kostnadsestimat: 100 000 - 300 000

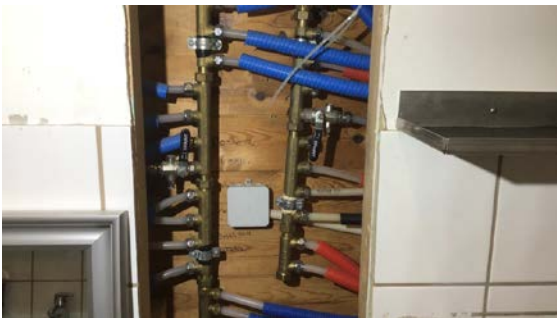
Vannledninger:  
Vurdering av avvik:  
• Det er påvist at eventuelt lekkasjevann fra rør i rør system ikke ledes til sluk eller annen kompenserende løsning.  
Konsekvens/tiltak  
• Det bør foretas tiltak på anlegget som sikrer bedre løsning på eventuelt lekkasjevann fra rør i rør system.

- Det bør foretas tiltak på anlegget som sikrer bedre løsning på eventuelt lekkasjevann fra rør i rør system.

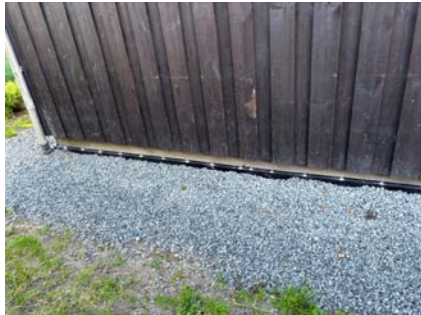
Fuktsikring og drenering:  
Vurdering av avvik:  
• Det er avvik:  
-Det er ut ifra observasjoner påvist indikasjoner på at drenering/tettesjikt har begrenset effekt, fukt registrert i kjelleren.  
Konsekvens/tiltak  
• Tiltak:  
-Det må foretas nærmere undersøkelser, det kan ikke utelukkes behov for tiltak.

-Det må foretas nærmere undersøkelser, det kan ikke utelukkes behov for tiltak

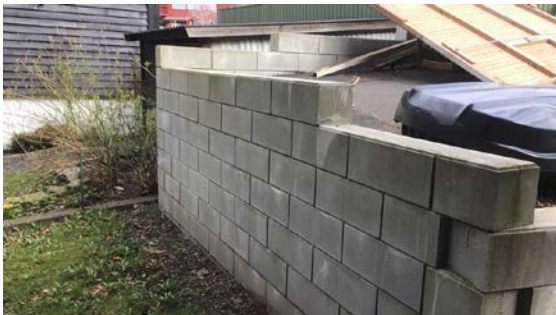
Forstøtningsmurer:  
Vurdering av avvik:  
• Det mangler rekkverk/annen sikring på forstøtningsmuren(e) ut ifra dagens krav.  
Konsekvens/tiltak  
• Rekkverk/annen sikring på forstøtningsmur må settes opp/utbedres.  
Kostnadsestimat: 10 000 - 50 000

- Rekkverk/annen sikring på forstøtningsmur må settes opp/utbedres.

**Kostnadsestimat: 10 000 - 50 000**
