Dannevikveien 34, 4405 FLEKKEFJORD

**Dannevika - Påkostet enebolig  
over tre plan med fantastisk  
utsikt! Påbygd og renoverert i 2012!**

Enebolig  
Dannevikveien 34, 4405 FLEKKEFJORD  
FLEKKEFJORD kommune  
gnr. 203, bnr. 1044

Befaringsdato: 08.04.2025 Rapportdato: 01.10.2025 Oppdragsnr.: 20755-1251 Referansenummer: JL7493

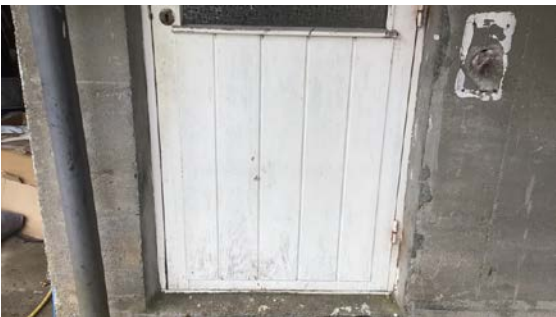
Dører:  
Vurdering av avvik:  
• Det er avvik:  
Kjellerdør med utettheter og slitasje merker  
Konsekvens/tiltak  
• Tiltak:  
Lokal tiltak bør gjøres.

Lokal tiltak bør gjøres

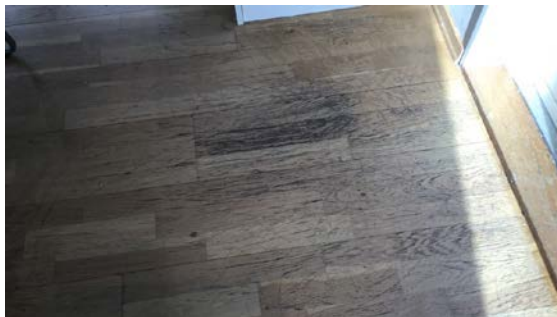
Innvendige overflater:  
Vurdering av avvik:  
• Det er avvik:  
Overflater har en del slitasjegrad utover det en kan forvente Slitasje merker i parkett ved inngangsdør og ved kjøkkendør, vann merker i ender parkett skjøter  
Konsekvens/tiltak  
• Tiltak:  
Overflater må utbedres eller skiftes

Overflater må utbedres eller skiftes

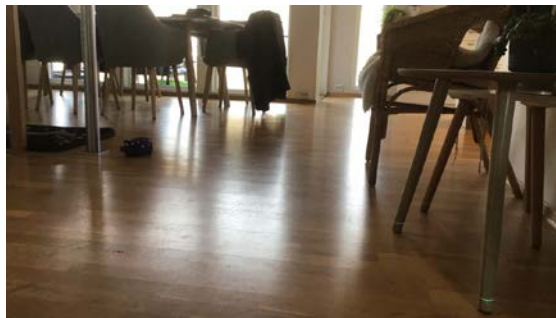
Etasjeskille/gulv mot grunn:  
Vurdering av avvik:  
• Det er målt høydeforskjell på mellom 15-30 mm gjennom hele rommet. Tilstandsgrad 2 gis med bakgrunn i standardens krav til godkjente måleavvik.  
Konsekvens/tiltak  
• For å få tilstandsgrad 0 eller 1 må høydeforskjeller rettes opp. Det vil imidlertid sjelden være økonomisk rasjonelt som et enkeltstående tiltak i en bolig som

- For å få tilstandsgrad 0 eller 1 må høydeforskjeller rettes opp. Det vil imidlertid sjelden være økonomisk rasjonelt som et enkeltstående tiltak i en bolig som dette. Dersom boligen en gang skal renoveres, kan man vurdere slike tiltak.

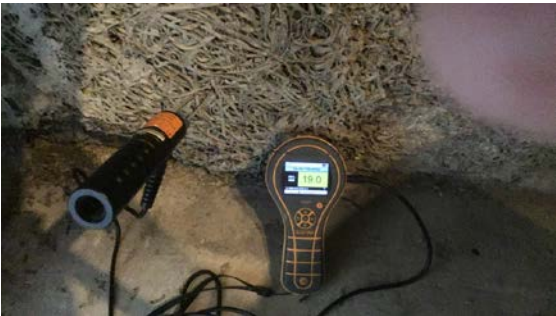
Rom Under Terreng:  
Vurdering av avvik:  
• Kjeller har begrenset ventilering/luftgjennomstrømning.  
-Det er gjennom målinger i synlig grunnmur i bod målt 19 vektprosent på synlig grunnmur som gir en indikasjon på at man bør følle med på utviklingen over tid.  
Konsekvens/tiltak  
• Andre tiltak:  
-Ytterligere undersøkelser/kontroll bør foretas for å få kartlagt tilstanden i kjelleren.  
-Tiltak for å bedre ventileringen og utluftingen av kjelleren anbefales utført.  
Dette kan normalt gjøres ved å montere mekanisk ventilasjon i murveggene.

- Andre tiltak:
- Ytterligere undersøkelser/kontroll bør foretas for å få kartlagt tilstanden i kjelleren
- Tiltak for å bedre ventileringen og utluftingen av kjelleren anbefales utført.
- Dette kan normalt gjøres ved å montere mekanisk ventilasjon i murveggene.

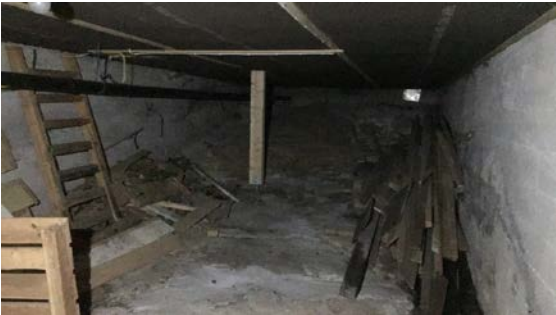
Krypkjeller:  
Vurdering av avvik:  
• Det er avvik:  
-Det er registrert fukt inntrenging i betonggulv og grunnmur.  
-Det er manglende fuktsperre på bakken for å stoppe jordfuktigheten å kunne trekke opp i konstruksjonen.  
-Det er begrenset ventilering/luftgjennomstrømning i krypkjeller.  
Konsekvens/tiltak

- Tiltak:
- Fuktsperre på bakken bør etableres.
- Tiltak for re-drenering av boligen kan ikke utelukkes for å begrense fuktgjennomgang gjennom grunnmur og betonggulv.
- Bedre ventilering bør etableres med ventiler i grunnmur

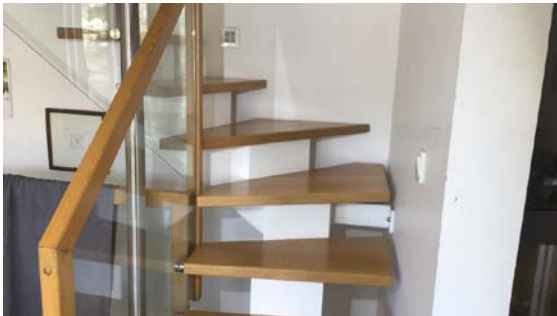
Til loft

Innvendige trapper:  
Vurdering av avvik:  
• Det er avvik:  
Det mangler håndløper på vegg i trappeløpet på begge trappene.  
Konsekvens/tiltak  
• Tiltak:  
Håndløper må monteres på vegg for å tilfredsstille krav på byggetidspunktet.

- Tiltak:
- Håndløper må monteres på vegg for å tilfredsstille krav på byggetidspunktet.

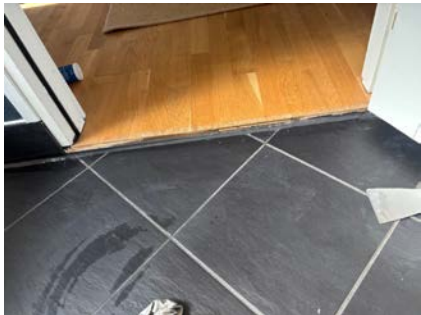
Våtrom > 1 Etasje > Bad > Overflater Gulv:  
Vurdering av avvik:  
• Krav til fall er ikke oppfylt og gulvet er tilnærmet flatt (har ikke motfall).  
-Det er liten/mangelfull oppkant med membran under dør i henhold til tekniske forskrifter  
Konsekvens/tiltak  
• Andre tiltak:  
-Våtroms gulvet fungerer med dette avviket så lenge det ikke dusjes rett på gulv  
-Det må gjøres tiltak på oppkant under dør

- Andre tiltak:
- Våtroms gulvet fungerer med dette avviket så lenge det ikke dusjes rett på gulv
- Det må gjøres tiltak på oppkant under dør

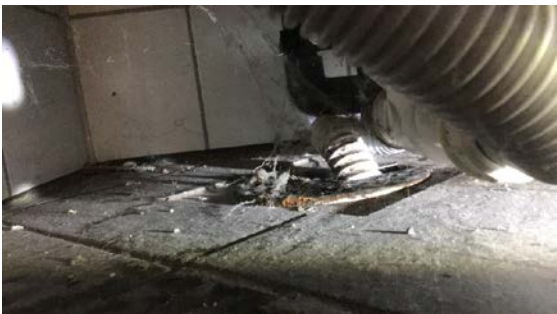
Våtrom > 1 Etasje > Bad > Sluk, membran og tettesjikt:  
Vurdering av avvik:  
• Sluk har begrenset mulighet for inspeksjon og rengjøring.  
-Det er liten/mangelfull oppkant med membran under dør i henhold til tekniske forskrifter.  
Konsekvens/tiltak  
• Tilgang til sluk må bedres både for inspeksjon og rengjøring.  
-Videre undersøkelse av sluk/membran anbefales, innhente dokumentasjon om mulig.

- Tilgang til sluk må bedres både for inspeksjon og rengjøring.
- Videre undersøkelse av sluk/membran anbefales, innhente dokumentasjon om mulig

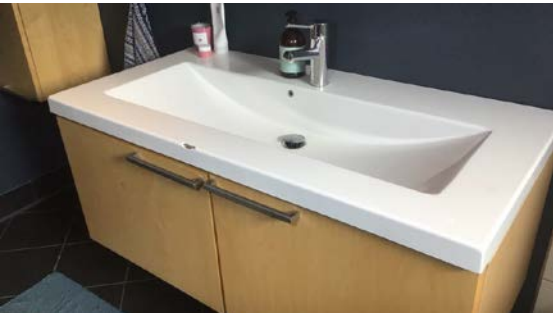
Våtrom > 1 Etasje > Bad > Sanitærutstyr og innredning:  
Vurdering av avvik:  
• Det er avvik:  
Det er påvist skader/knast i servant.  
Konsekvens/tiltak  
• Tiltak:  
Skadede deler av innredning/utstyr bør skiftes ut/utbedres.

- Tiltak:
- Skadete deler av innredning/utstyr bør skiftes ut/utbedres.

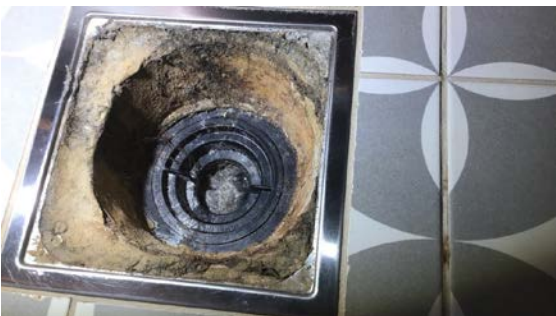
Våtrom > Loft > Bad/vaskerom > Sluk, membran og tettesjikt:  
Vurdering av avvik:  
• Det er avvik:  
Det er ikke synlig mansjett i sluk og ingen form for smøre membran på slukmansjett under klemring er funnet. Ut ifra alder må det forventes at membran er smurt på gulv med oppkant.  
Konsekvens/tiltak  
• Tiltak:  
Det bør gjøres nærmere undersøkelser av sluk og membran/tettesjikt på badet. Innhent dokumentasjon om mulig.

Det bør gjøres nærmere undersøkelser av sluk og membran/tettesjikt på bade  
Innhent dokumentasjon om mulig

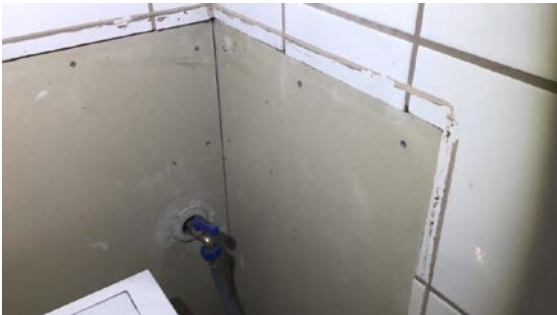
Våtrom > Kjeller > Bad/vaskerom > Overflater vegger og himling:  
Vurdering av avvik:  
• Overflaten har omfattende skader Det er et parti på vegg ved vaskemaskin som mangler fliser/ membran  
Konsekvens/tiltak  
• Badet/våtsonen står foran en full oppgradering.  
Badet/våtsonen står foran en full oppgradering  
Kostnadsestimat: 100 000 - 300 000

Badet/våtsonen står foran en full oppgradering

Kostnadsestimat: 100 000 - 300 000

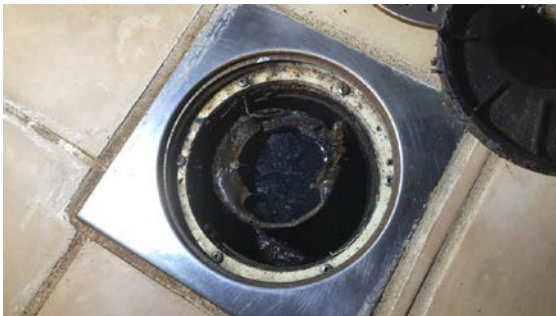
Våtrom > Kjeller > Bad/vaskerom > Sluk, membran og tettesjikt:  
Vurdering av avvik:  
• Det er ikke membran/tettesjikt i våtsonen.  
Konsekvens/tiltak  
• Det må etableres tilfredsstillende membran/ tettesjikt i våtrommets våtsone. Alle forhold med tettesjikt, våtsone, sluk m.m. må dokumenteres.  
Manglende membran/tettesjikt medfører risiko for lekkasjer og fukt i konstruksjonen.  
-Badet/våtsonen står foran en full oppgradering  
-Kostnadsestimatet lagt under overflater vegg/ himling  
Kostnadsestimat: Ingen umiddelbar kostnad

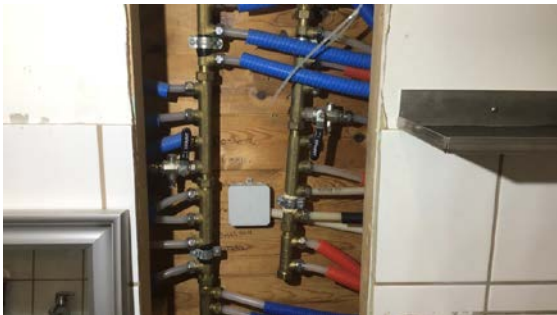
Vannledninger:  
Vurdering av avvik:  
• Det er påvist at eventuelt lekkasjevann fra rør i rør system ikke ledes til sluk eller annen kompenserende løsning.  
Konsekvens/tiltak  
• Det bør foretas tiltak på anlegget som sikrer bedre løsning på eventuelt lekkasjevann fra rør i rør system.

- Det bør foretas tiltak på anlegget som sikrer bedre løsning på eventuelt lekkasjevann fra rør i rør system.

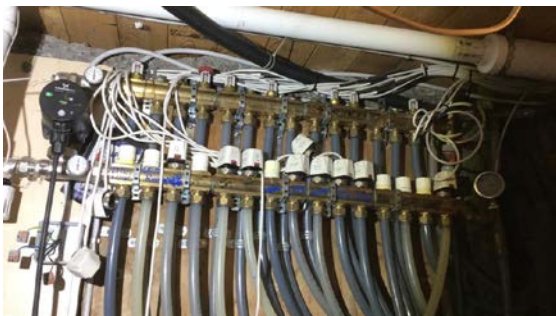
Vannbåren varme:  
Vurdering av avvik:  
• Det er avvik:  
Anlegget er ikke montert i fordelerskap med drenering som vil øke faren for lekkasje inn i konstruksjonen.  
Konsekvens/tiltak  
• Tiltak:  
Det bør være en gjennomgang av anlegget, tiltak kan ikke utelukkes.

Det bør være en gjennomgang av anlegget, tiltak kan ikke utelukkes

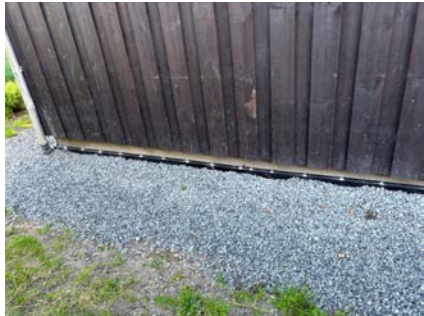
Fuktsikring og drenering:  
Vurdering av avvik:  
• Det er avvik:  
-Det er ut ifra observasjoner påvist indikasjoner på at drenering/tettesjikt har begrenset effekt, fukt registrert i kjelleren.  
Konsekvens/tiltak  
• Tiltak:  
-Det må foretas nærmere undersøkelser, det kan ikke utelukkes behov for tiltak.

-Det må foretas nærmere undersøkelser, det kan ikke utelukkes behov for tiltak

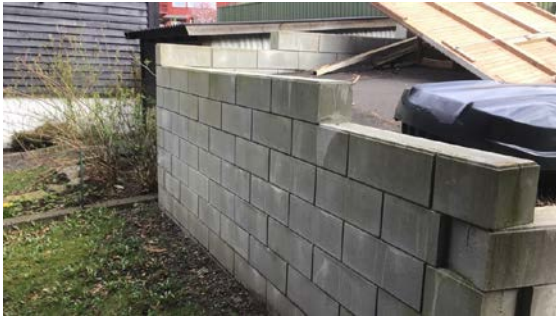
Forstøtningsmurer:  
Vurdering av avvik:  
• Det mangler rekkverk/annen sikring på forstøtningsmuren(e) ut ifra dagens krav.  
Konsekvens/tiltak  
• Rekkverk/annen sikring på forstøtningsmur må settes opp/utbedres.  
Kostnadsestimat: 10 000 - 50 000

- Rekkverk/annen sikring på forstøtningsmur må settes opp/utbedres.

**Kostnadsestimat: 10 000 - 50 000**
