Moisveien 248, 4480 KVINESDAL

**Moi - Stor enebolig med dobbel  
garasje på flott tomt!**

Befaringsdato: 04.03.2025    Rapportdato: 09.03.2025    Oppdragsnr.: 20755-1227    Referansenummer: QQ1057  
Autorisert foretak: KE Takst AS    Sertifisert Takstingeniør: Karl Henry Englund    Vår ref:

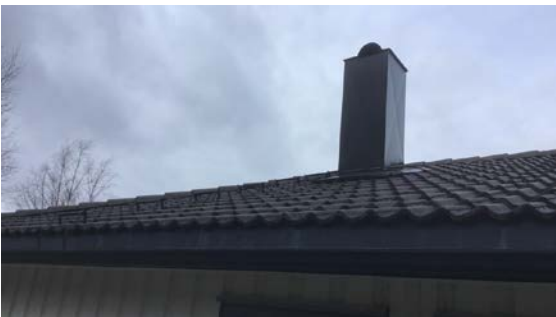
Nedløp og beslag:  
Vurdering av avvik:  
• Det er avvik:  
Det mangler snøfangere på hele eller deler av taket, men det var ikke krav om dette på byggemeldingstidspunktet.  
Konsekvens/tiltak  
• Tiltak:  
Det anbefales montering av snøfangere på tak over områder hvor det foregår ferdsel på vinterstid.

**Konsekvens/tiltak**  
• Tiltak:

Det anbefales montering av snøfangere på tak over områder hvor det foregår ferdsel på vinterstid.

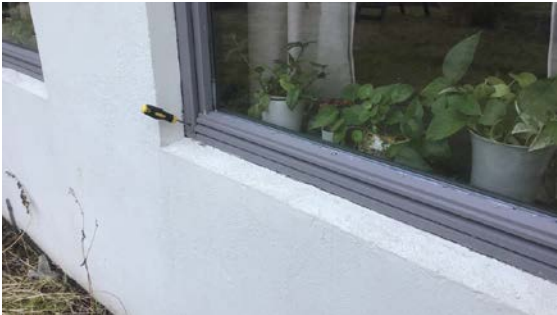
#### Dører

Malt ytterdør med sidefelt, malt tett kjellerdør til vaskerom  
Malt balkongdør i stue og malt inngangsdør med glass i gang 1 etg.  
Malt ledport i garasjen i kjelleren  
Generelt har ytterdørene normal bruks slitasje og fungerte som tiltenkt

**Vurdering av avvik:**  
• Karmene i dører er værslitte utvendig og det er sprekker i trevirket.  
Utettheter langs karm/mur på kjellerdør til vaskerom

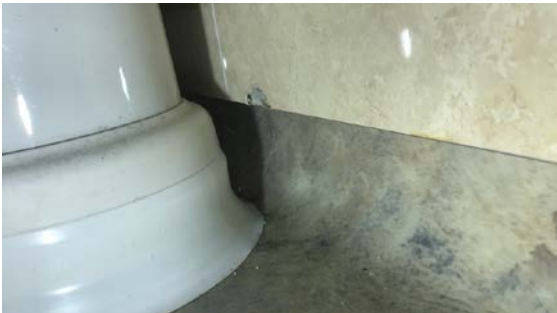
Skade i nedkant våtromsplate

Knast gått av i nedkant på våtromsplate

Lokalt tiltak

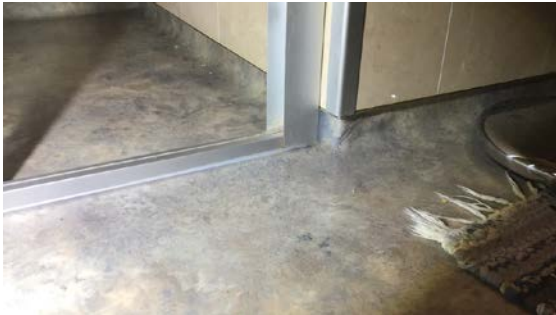
- Det er mulighet for at det kan forekomme vannlekkasje på våtrommet hvor vann ikke vil gå til sluk.
- Krav til fall (høydeforskjell) er ikke oppfylt, men det er fall til sluk.

Tett oppkant inn til sluk

- Det bør etableres avrenning inn til sluk for hele våtrommet.

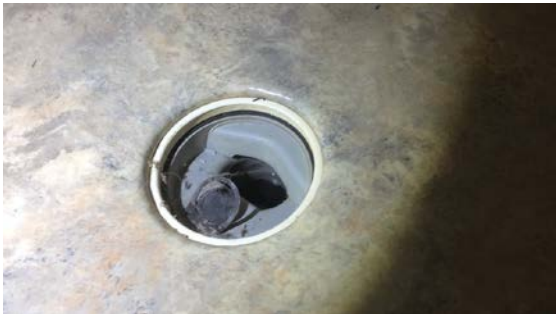
#### TG 1 Sluk, membran og tettesjikt

Badet har plastsluk og synlig vinylbelegg under sluk mansjetten som tettesjikt.

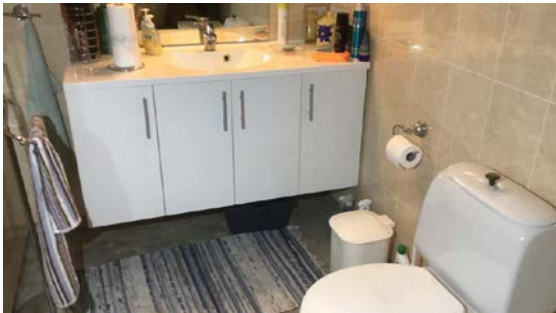
#### TG 1 Sanitærutstyr og innredning

Badet har innredning med nedfelt servant, toalett, dusjhjørne.

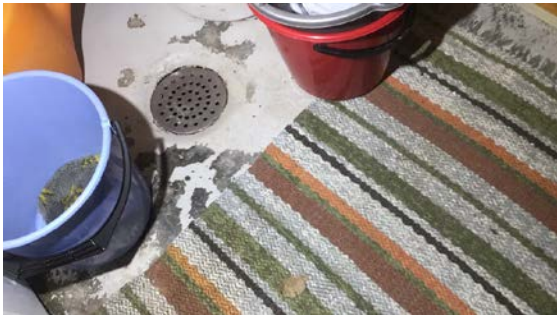
#### TG 3 Sluk, membran og tettesjikt

- Det må etableres tilfredsstillende tettesjikt/membran på våtrommet.

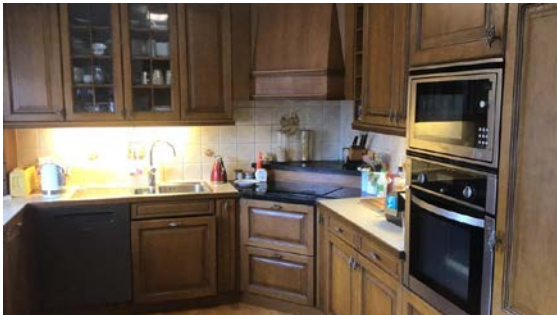
#### TG 1 Avtrekk

Ventilator med utlufting ut, fungerte ok på befaringstidspunktet.  
Det ble ikke registrert komfyrvakt under ventilatoren.  
Dette var ikke et krav på oppføringstidspunktet, men anbefales montert.

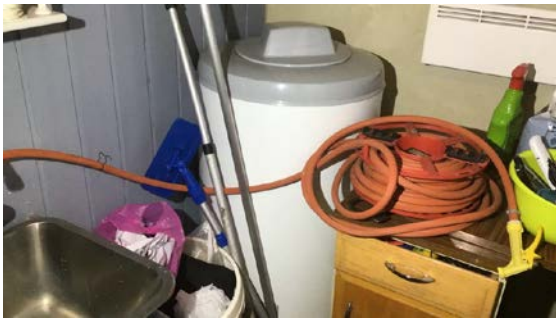
#### TG 2 Elektrisk anlegg

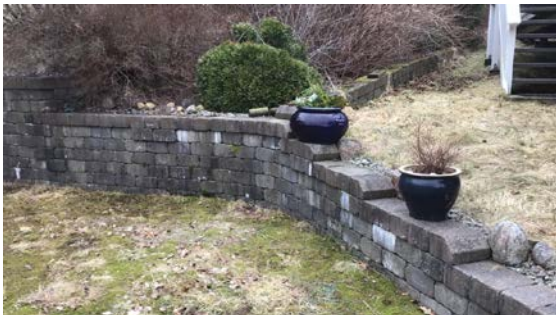
### TG 2 Terrengforhold

Terrenget forhold rundt boligen er lett skrånede med anlagt plen, gruset gårdsplass ellers naturtomt
