Tilstandsrapport

Boligbygg med flere boenheter

Fredrik Solies vei 13 , 1523 MOSS

Befaringsdato: 31.03.2026

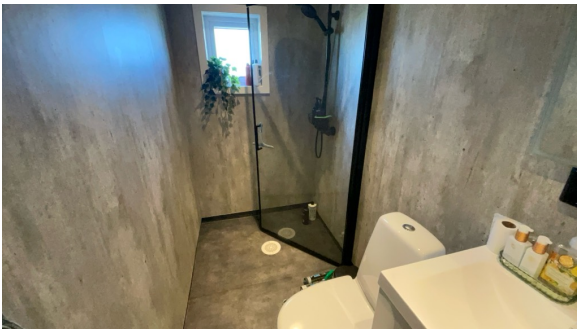
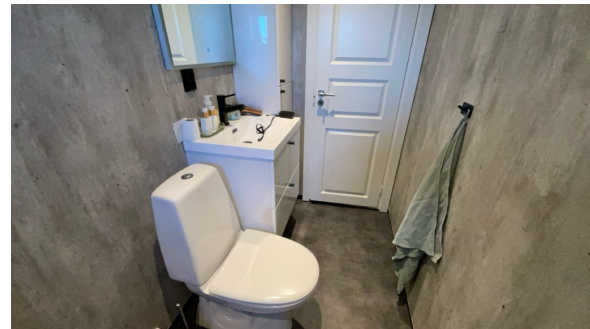
ETASJE > BAD

Det er utført arbeider med overflater på badet i 2. etasje, men det er avvik på gulv og vegger.

TG-2 Overflater vegger og himling

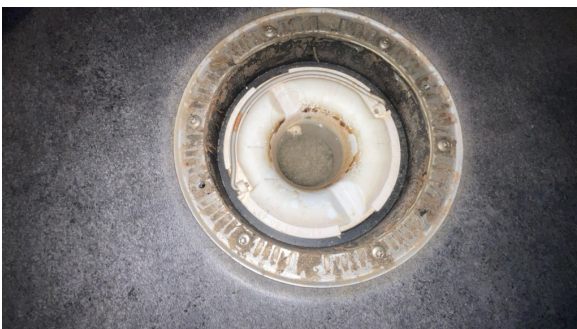
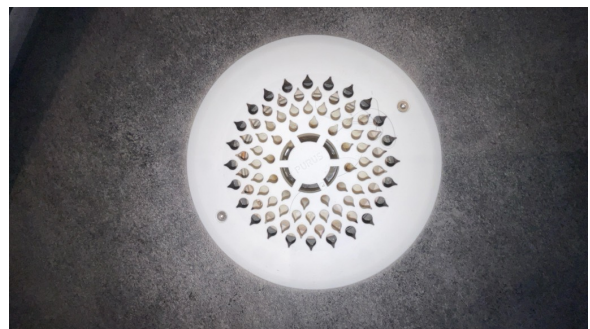
ETASJE > BAD

TG 1 Sanitærutstyr og innredning

- Det bør etableres tilfredsstillende tilluft til våtrom f.eks. luftespalte ved dør e.l.

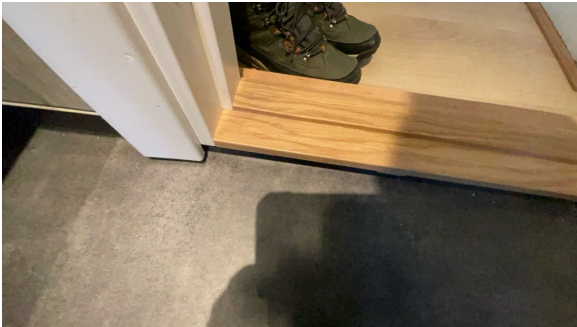
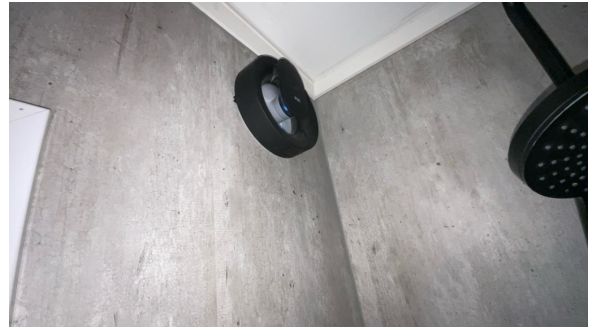
ETASJE > BAD

Det er utført søk med fuktindikator type Protimeter MMS 3 som viser høyere verdier i deler av gulv og inn mot sluk en referansenivået for rommet.

TG2 Tilliggende konstruksjoner våtrom

Konsekvens av manglende tiltak er videre utvikling av slitasje og skader.

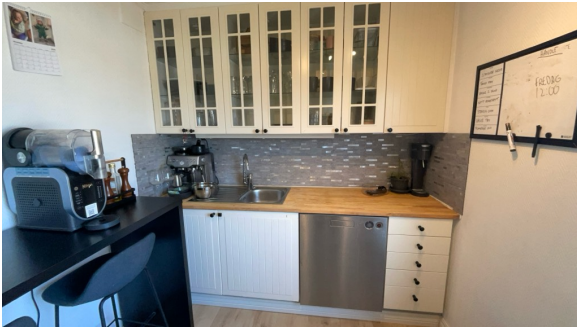
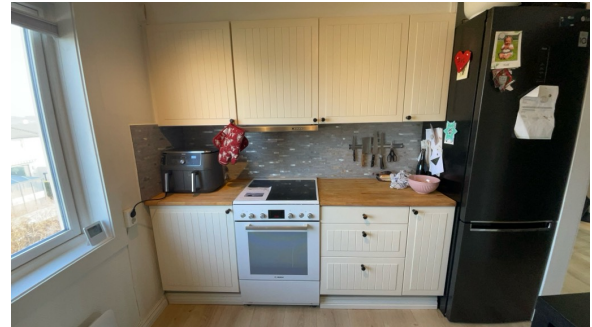
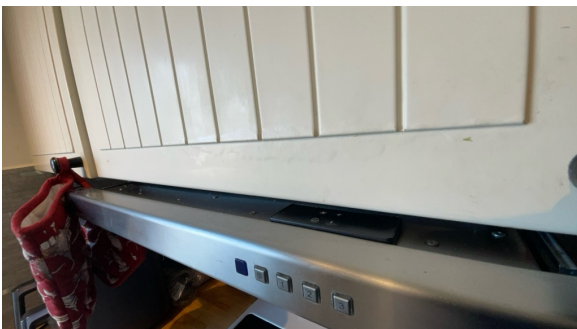
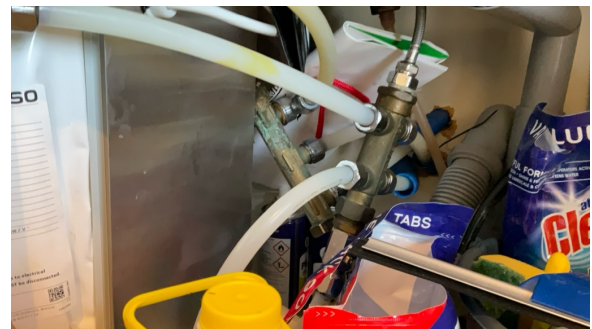
ETASJE > KJØKKEN

TG.2 Avtrekk
