Fredrik Solies vei 13, 1523 MOSS

**MOSS/ØREJORDET - Andels  
leilighet over to plan | Vedovn |  
Veranda | Nytt bad 2025 | Fine  
fellesarealer**

Befaringsdato: 31.03.2026

Autorisert foretak: Frosterød Takst AS

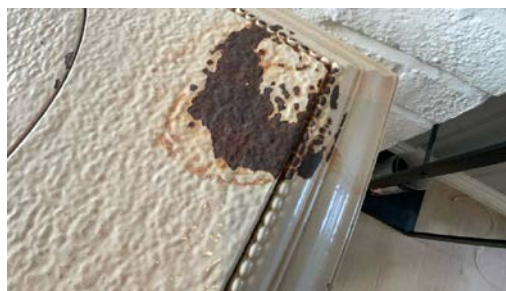
- Tidspunkt for piperehabilitering nærmer seg.
- Tiltak:

Utbedre dør og overflate ovn, konsekvens av manglende tiltak er videre utvikling av symptomer. Pipe har høy alder og etablering av ny pipeløsning må påregnes.

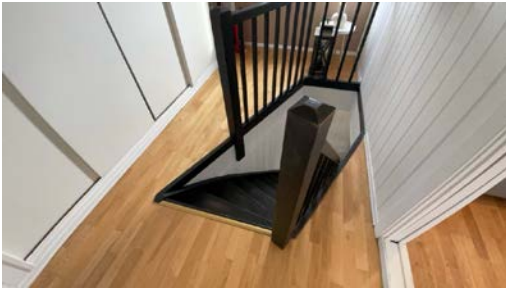
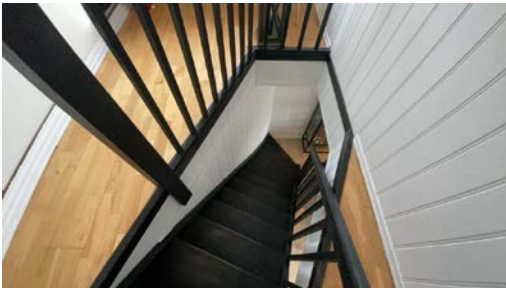
## TG 2 Innvendige trapper

Trappeløsning vil ikke kunne tilfredsstillе dagens krav i henhold til TEK 17 ved en eventuell søknad om bruksendring av loft. Tiltaket vil kreve utskifting av trapp og tiltak før økt frihøyde.

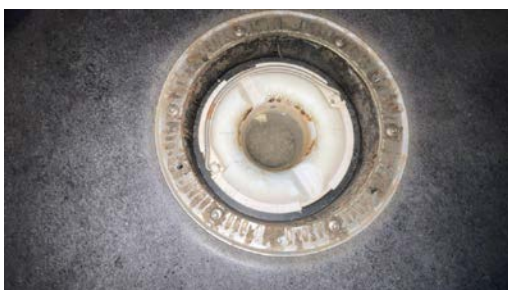
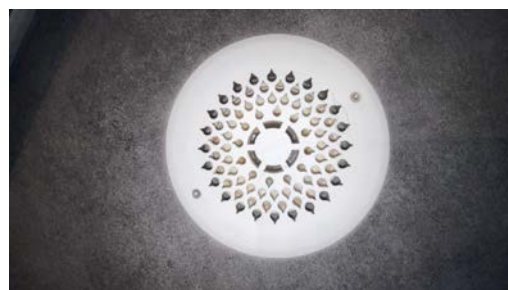
- Det er påvist avvik i fallforhold til sluk i forhold til krav i forskrift på byggetidspunktet.
- Det er avvik:

• Til tross for avviket i fall/høydeforskjell til sluk, vil gulvet fortsatt kunne lede vann mot sluket, men med redusert effektivitet. Dette kan potensielt øke risikoen for vannansamling i enkelte områder av badet.

Slik gulvet er i dag så er det også utsatt for skade i de partiene som er løse.

Det er stor sannsynlighet for en videre negativ utvikling av tilstanden på bygningsdelen. Konsekvens for en eventuell lekkasje vil også påføre betydelige følgeskader for skjulte konstruksjoner og andre leiligheter i bygningen.

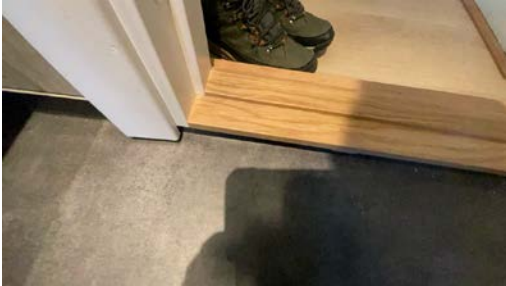
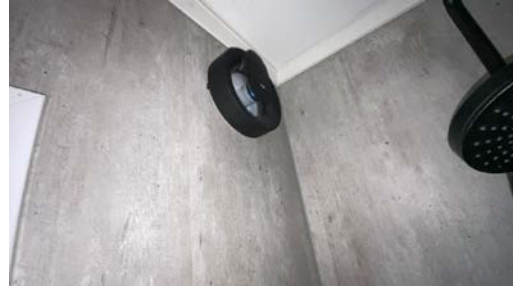
- Det bør etableres tilfredsstillende tilluft til våtrom f.eks. luftespalte ved dør e.l.

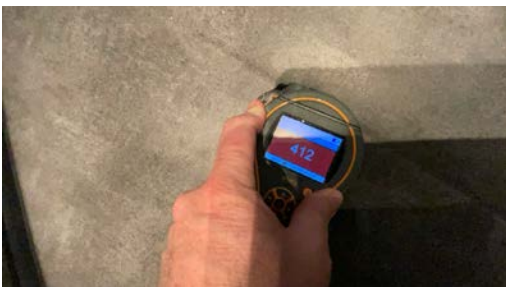
Det er utført søk med fuktindikator type Protimeter MMS 3 som viser høyere verdier i deler av gulv og inn mot sluk en referansenivået for rommet.

Tiltak for utbedring er utskiftning av gulv og vegger i badetrom. Konsekvens av manglende tiltak er fare for utvikling av symptomer i badetrom med fare for lekkasje og skader.

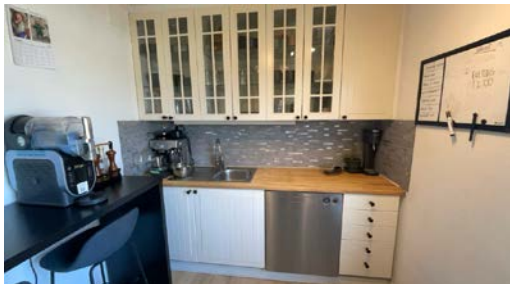
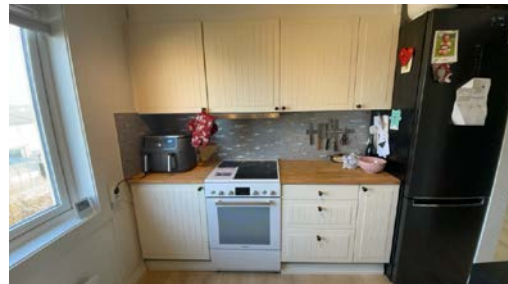
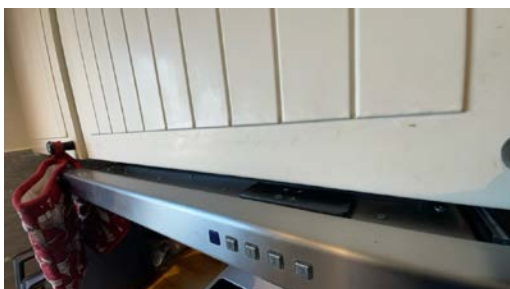
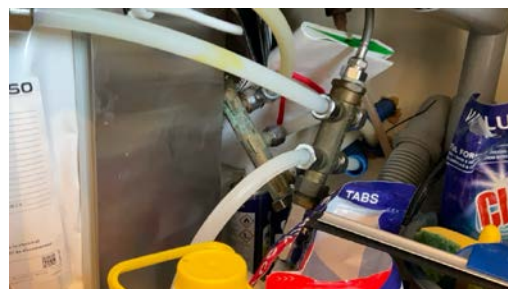
- Det er påvist at overflater har noe skader.

Konsekvens av manglende tiltak er videre utvikling av slitasje og skader.

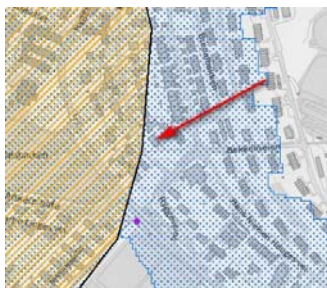
Eiendommen ligger i et område som er betegnet med "Aksomhetsområde for kvikkleireskred", som utklipp av kart viser er område tett på område som er betegnet med "Kvikkleire utløsnings område" For ytterligere informasjon ta kontakt med Moss kommune.

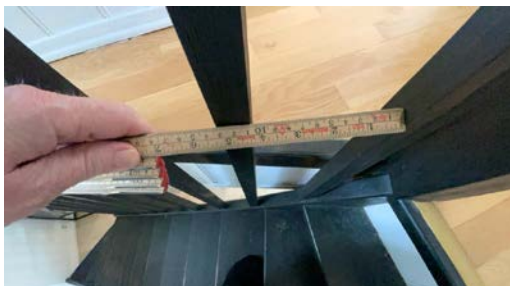
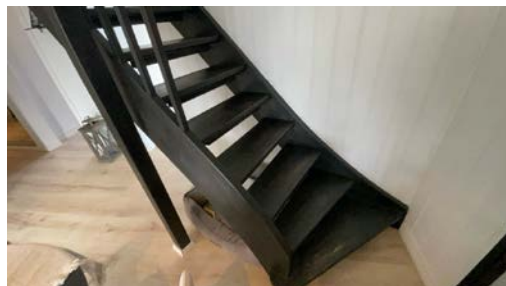
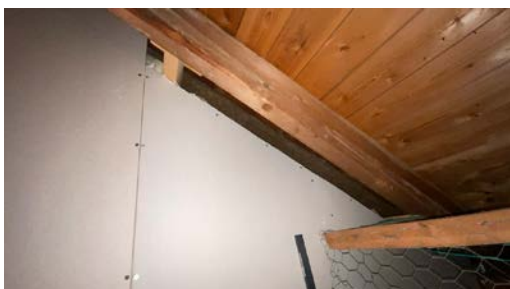
- Åpninger i rekkverk er større enn dagens forskriftskrav til rekkverk i innvendige trapper.
- Åpninger mellom trinn i innvendig trapp er større enn dagens forskriftskrav.
- Det er ikke foretatt radonmålinger, og bygget er heller ikke utført med radonsperre.
- Det er ikke montert rekkverk på innvendig trapp.
- Det er påvist avvik innen helse miljø eller sikkerhet.

- Det er tegn på avvik i branncelleinndeling ut ifra dagens byggt tekniske forskrift.
- Det mangler håndløper på vegg i det innvendige trappeløpet.
- Rekkverket på balkong eller terrasse er for lavt i forhold til dagens krav.
- Rekkverkshøyder er under dagens forskriftskrav til rekkverk i innvendige trapper.

Bygningen har et avvik fra om brannforebygging § 8, bakgrunnen for dette er manglende tiltak for pålegg etter forskrift fra 85.

-Det anbefales at rekkverk på veranda utføres i henhold til dagens krav. Konsekvens for manglende tiltak er fare for personskader.

- På bakgrunn av manglende lovpålagt dokumentas på el-anlegg anbefales en utvidet kontroll av anlegget. Det bemerkes i denne sammenheng at en utvidet kontroll ikke vil kunne erstatte manglende dokumentasjon. En dokumentasjon i denne sammenheng vil være samsvarserklæring fra en registrert elektroinstallasjonsvirksomhet. En utvidet kontroll vil kunne gi svar på om anlegget har behov for påkostninger, og om dette vil gi en trygghet for brukeren.
