Finnskogvegen 2471, 2256 GRUE FINNSKOG

**SVULLRYA**

# Tilstandsrapport

Rapportdato: 05.08.2025

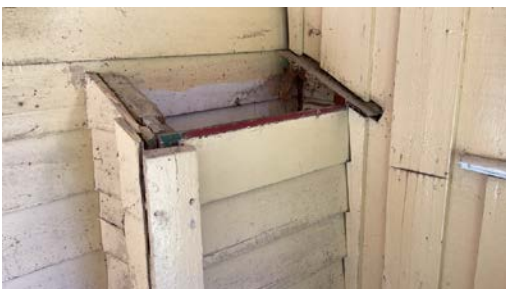
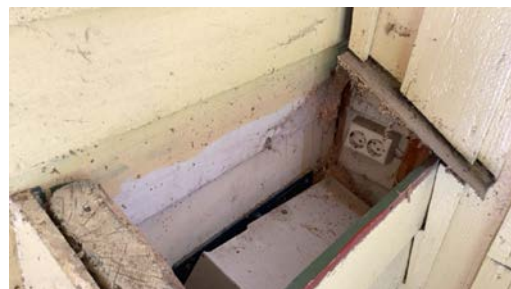
## TG IU Andre utvendige forhold

Innkassing på vegg. Ukjent hva dette er.

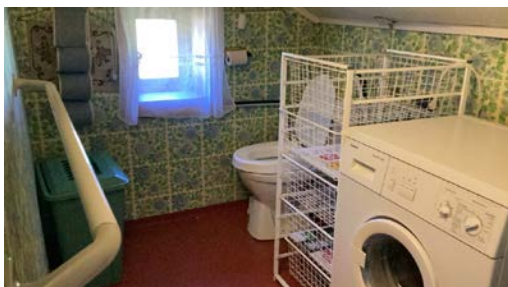
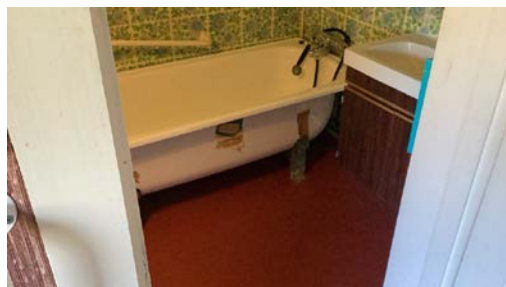
### 2. ETASJE > BAD

#### Tilliggende konstruksjoner våtrom

- Hulltaking er ikke foretatt da det allerede er påvist andre avvik i våtsonen.

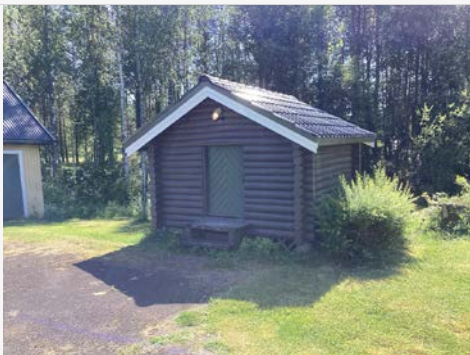
### Uthus

Bygget er ikke tilstandsvurdert ihht Forskrift til avhendingslova og NS3600. Dette er kun en enkel beskrivelse.

Enkel standard.
