# Tilstandsrapport

Enebolig

Spånestadvegen 4, 2340 LØTEN

Befaringsdato: 17.07.2024

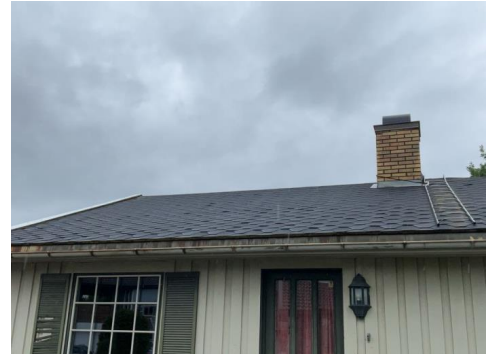
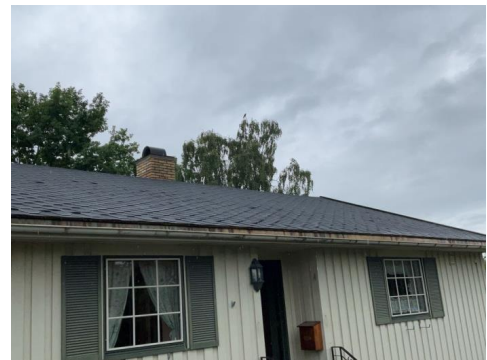
### ! TG 3 Nedløp og beslag

Takrenner, nedløp og beslag av metall.

- Det er ikke tilfredsstillende bortledning av vann fra taknedløp ved grunnmur.
- Det mangler snøfangere på hele eller deler av taket, men det var ikke krav om dette på byggemeldingstidspunktet.
- Det mangler tilfredsstillende adkomst til pipe for feier.
- Mer enn halvparten av forventet brukstid er passert på renner/nedløp/beslag.
- Det er store deformasjoner i renner og nedløp.
- Takrenner/nedløp har store lekkasjer.

- Nye renner og nedløp må monteres
- Det er ikke krav om utbedring opp til dagens krav.
- Det må foretas tiltak for å lukke avviket.
- Det bør lages system for bortledning av vann fra taknedløp ved grunnmur.
- Plattform for feier må monteres.

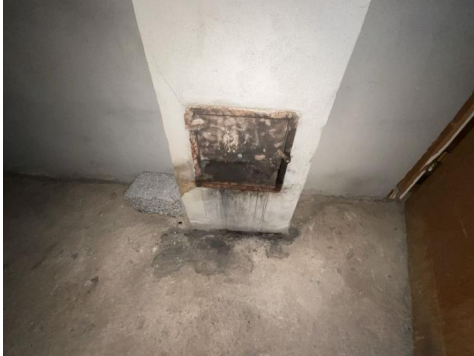
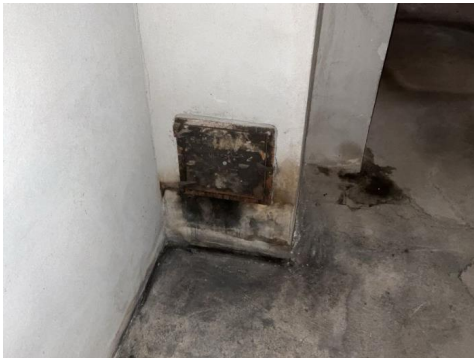
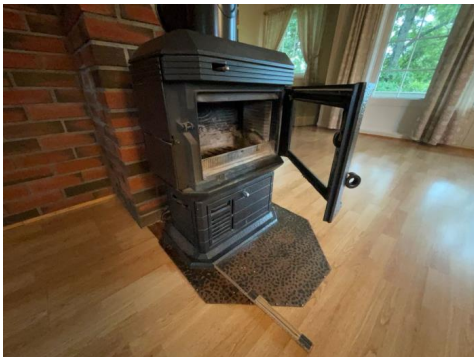
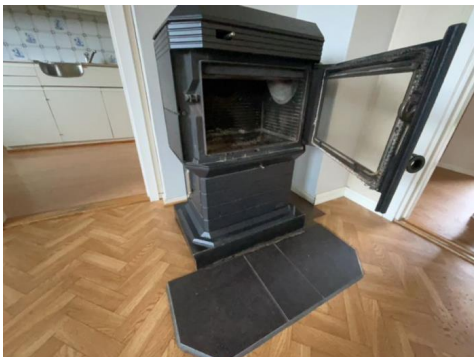
## TG 3 Rom Under Terreng

Punktet må sees i sammenheng med 'Drenering'

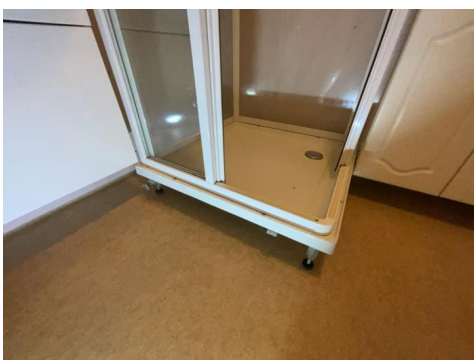
### ! TG 1 Sanitærutstyr og innredning

Innredning med slette fronter, heldekkende servant, ett greps blandebatteri, speilskap og lys. Dusjkabinett med integrert dusjbatteri. Gulvmontert toalett.

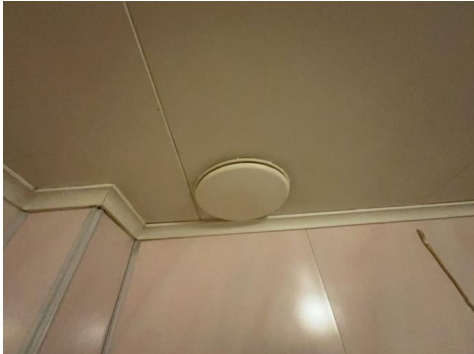
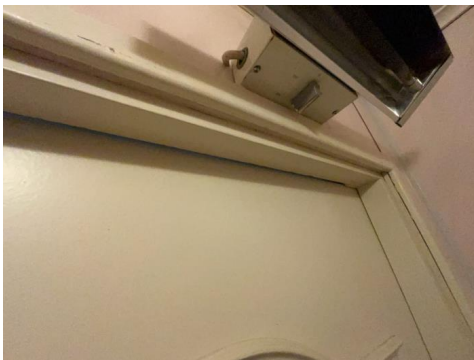
### TG 0 Tilliggende konstruksjoner våtrom

Hulltaking er foretatt uten at det er påvist unormale forhold. Det er målt inne i veggen mellom våtrommet og gangen.

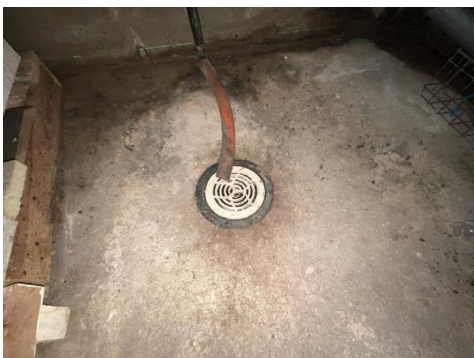
### ! TG 2 Sanitærutstyr og innredning

- Det er påvist andre avvik:

- Det må foretas tiltak for å lukke avviket.

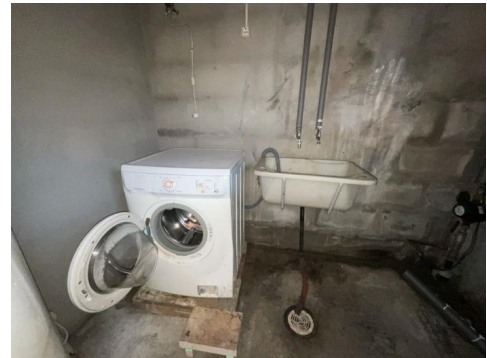
### ! TG 3 Ventilasjon

- Mekanisk avtrekk og tilluft må etableres.

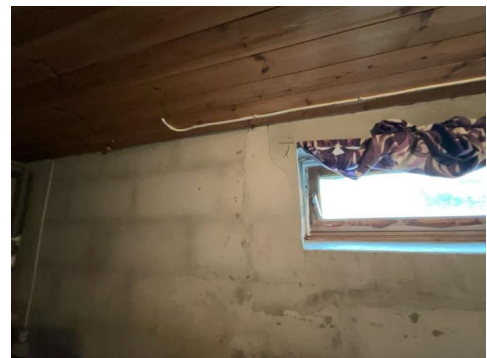
### ! TG 3 Tilliggende konstruksjoner våtrom

Hulltaking er ikke foretatt da det allerede er påvist andre avvik i våtsonen.

- Ved andre fuktundersøkelser enn hulltaking, er det påvist indikasjoner på fuktskader.

- Det må foretas tiltak for å lukke avviket.

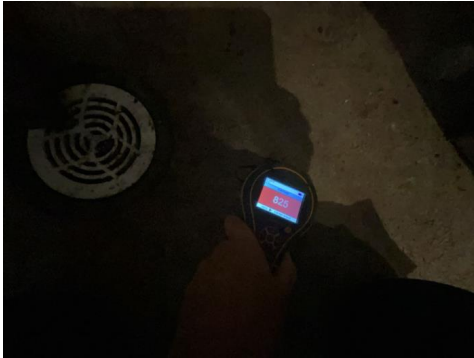
- Det er påvist at flisfuger har riss/sprekker.
- Det er påvist avvik i fuger.

Det er påvist overflateskader i noen av flisene og himlingsplatene.

- Slike riss/sprekker kan indikere bakenforliggende fuktskader, og konstruksjonen bør observeres jevnlig for å vurdere utvikling.
- Overflater må utbedres eller skiftes.
- Fuger bør skiftes ut.

Påregnelig med full renovering/utskiftning av overflater.

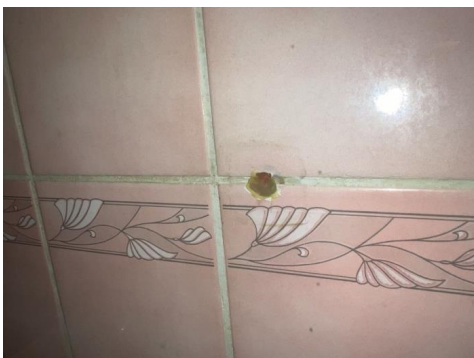
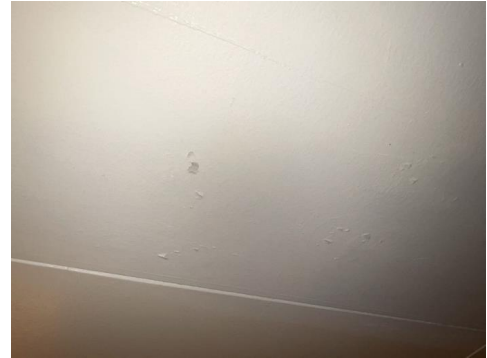
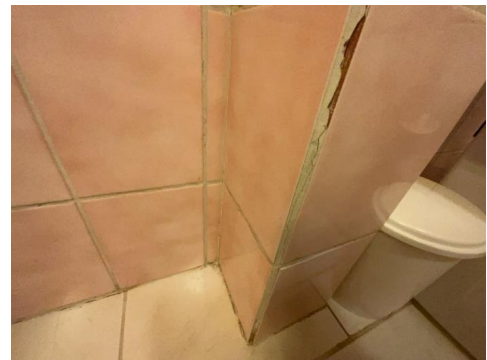
### ! TG 2 Overflater Gulv

- Det er mulighet for at det kan forekomme vannlekkasje på våtrommet hvor vann ikke vil gå til sluk.
- Det er påvist at flisfuger har riss/sprekker.
- Det er påvist at høydeforskjell fra topp slukrist til gulv/synlig topp membran ved dørterskel er mindre enn 25 mm.
- Det er påvist avvik i fuger.

- Fuger bør skiftes ut.
- Overflater må utbedres eller skiftes.
- Slike riss/sprekker kan indikere bakenforliggende fuktskader, og konstruksjonen bør observeres jevnlig for å vurdere utvikling.
- Det må foretas utbedring av fallforhold.

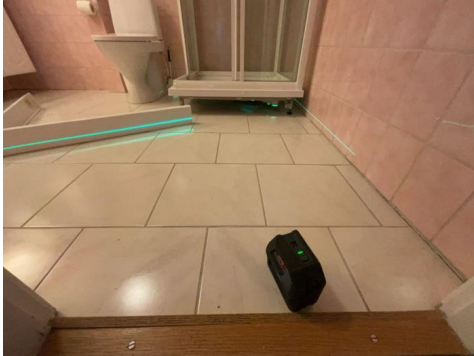
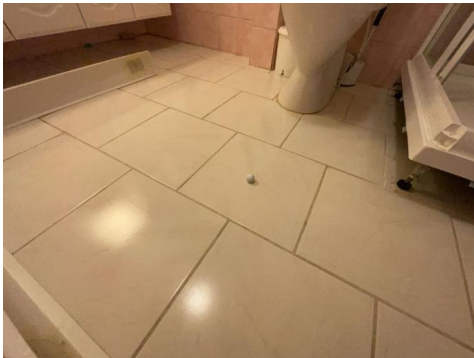
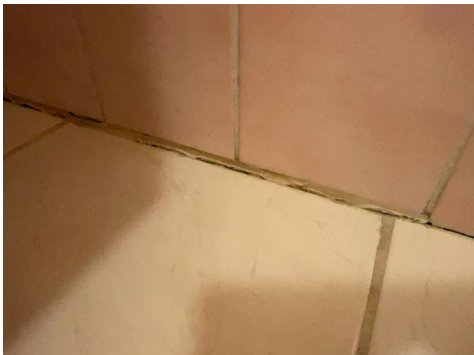
### ! TG 3 Sluk, membran og tettesjikt

- Det er påvist mangelfull/feil utførelse rundt rørgjennomføringer e.l. som gir fare for fukt i konstruksjonen i våtsone.
- Det er påvist tegn på utettheter på våtrommet.
- Mer enn halvparten av forventet brukstid er passert på membranløsningen.
- Mer enn halvparten av forventet brukstid er passert på slukløsningen.
- Sluk har begrenset mulighet for inspeksjon og rengjøring.

- Det må foretas lokale tiltak for å utbedre utettheter på våtrommet.
- Sluket må sjekkes og rengjøres jevnlig.
- Løsningen/utførelsen rundt rørgjennomføringer gir fare for fukt inn i konstruksjoner.
- Det må foretas utbedring for å unngå fuktskader i konstruksjonen.
- Tilgang til sluk må bedres både for inspeksjon og rengjøring.
- Våtrommets tettesjikt/membran står foran utbedring/utskiftning.

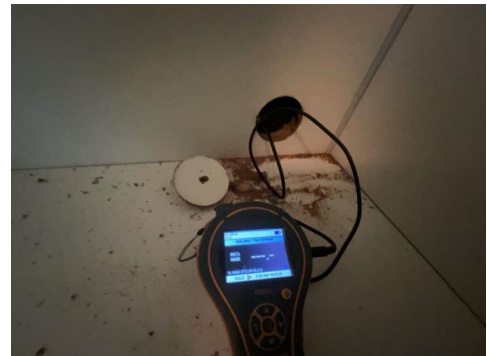
- Det er påvist tegn til fuktskader i overflater.
- Det er registrert synlige tegn på fukt-/råteskader.
- Det er uegnede materialer i våtsoner

- Råteskadet treverk må skiftes.
- Våtrommet/våtsonen står foran full utbedring.
- Overflater må utbedres eller skiftes.

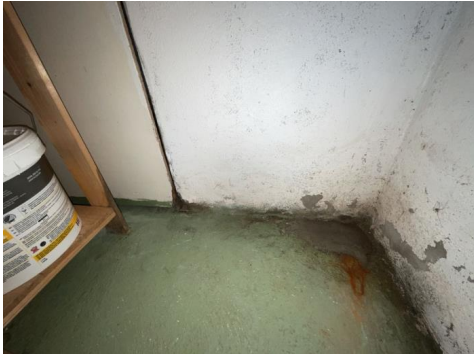
## ! TG 3 Overflater Gulv

- Det er mulighet for at det kan forekomme vannlekkasje på våtrommet hvor vann ikke vil gå til sluk.
- Konstatert omfattende fuktskader

- Våtrommet/våtsonen står foran full utbedring.
- Det bør etableres avrenning inn til sluk for hele våtrommet.

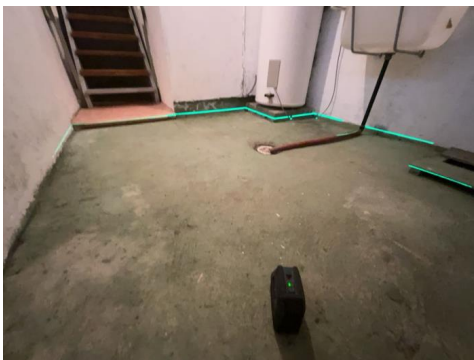
## ! TG 3 Sluk, membran og tettesjikt

- Våtrommet står foran full oppgradering.
- Sluket må sjekkes og rengjøres jevnlig.

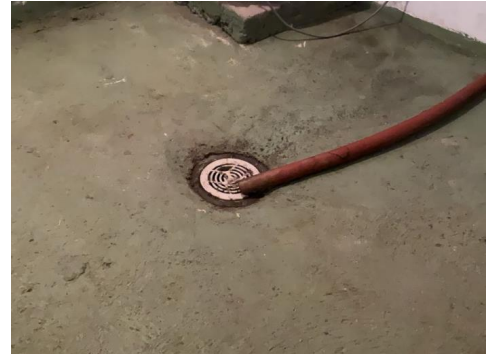
## ! TG 2 Sanitærutstyr og innredning

- Det er påvist andre avvik:

- Det må foretas tiltak for å lukke avviket.

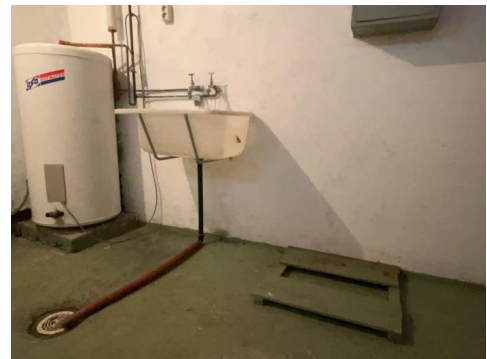
## ! TG 2 Ventilasjon

- Avtrekksystemet må utbedres.
- Det bør etableres tilluft til våtrommet.
- Elektrisk avtrekksvifte bør monteres for å lukke avviket.

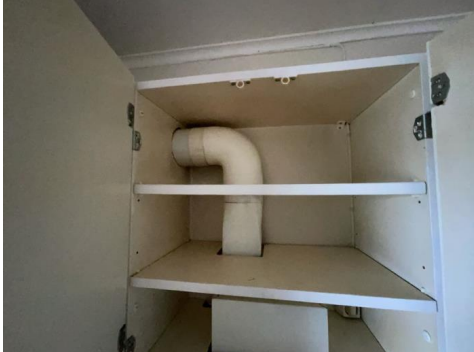
## TG 2 Overflater og innredning

- Det er påvist skader på overflater/kjøkkeninnredning utover normal slitasjegrad.
- Kjøkkeninnredningen er av eldre dato, og den mangler bruksfunksjoner/løsninger som er forventbart på et kjøkken.

- Det må påregnes lokal utbedring/utskiftning.
- Det er påregnelig med utskiftning/utbedringer av kjøkkeninnredningen.

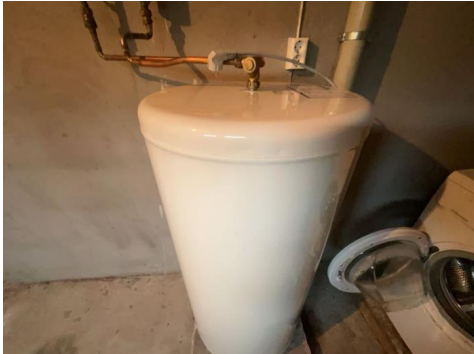
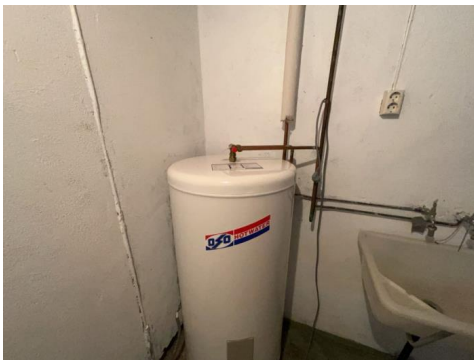
## ! TG 2 Andre installasjoner

Montert 2 stk dagtanker. Begge dagtankene er opplyst frakoblet.

- Det er påvist andre avvik:

- Det må foretas tiltak for å lukke avviket.

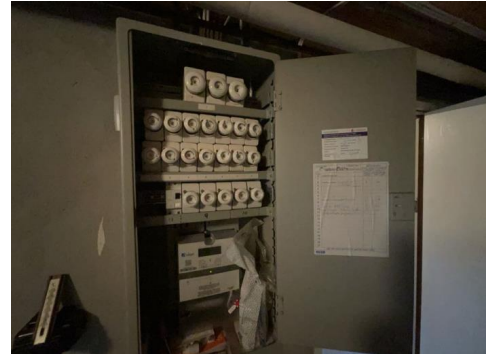
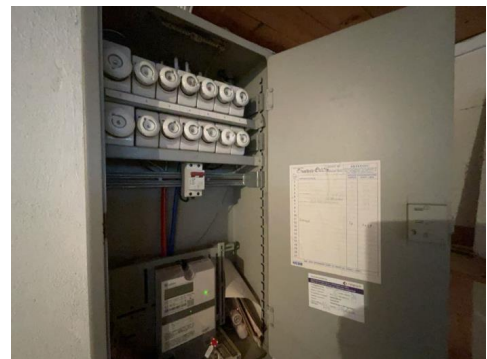
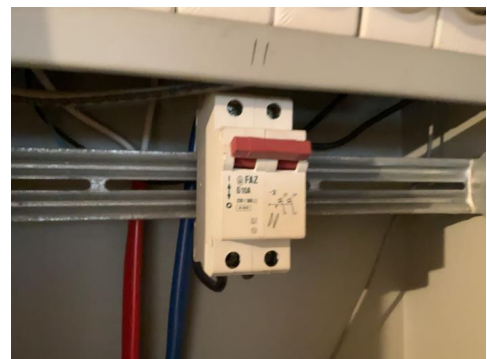
## ! TG 3 Elektrisk anlegg

Eldre installasjon uten dokumentasjon. Berøringsfare i sikringskapene ved jordfeilbryter (hoveddel) og automatsikring (leilighet). Sprukket stikkontakt på soverommet i leiligheten. Anbefaler at dokumentasjon fremskaffes. Anbefaler fullstendig teknisk gjennomgang av el.takstmann. Hvis en utbedringskostnad er opplyst, så gjelder dette estimatet KUN for gjennomføringen av et tilsyn/en teknisk gjennomgang. Eventuelle utbedringer av selve el.anlegget vil komme i tillegg.

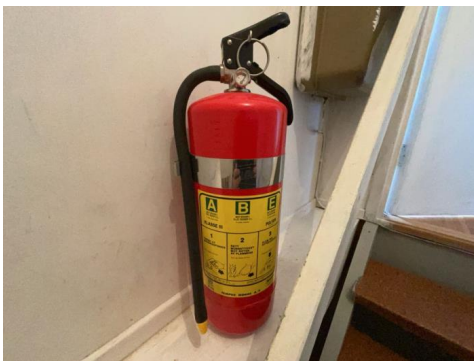
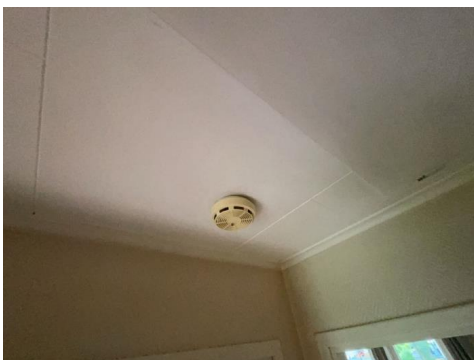
Branntekniske forhold

1. Er det mangler for brannslukningsutstyr i boligen iht. forskriftskrav på søknadstidspunktet, men minst Byggeforskrift 1985?  
**Nei**
2. Er det skader på brannslukningsutstyr eller er apparatet eldre enn 10 år?  
**Ja Begge brannslukningsapparatene er eldre enn 10 år.**
3. Er det mangler på røykvarsler i boligen iht. forskriftskrav på søknadstidspunktet, men minst Byggeforskrift 1985?  
**Ja Det er ikke montert røykvarslere i kjellerne.**
4. Er det skader på røykvarslere?  
**Nei**

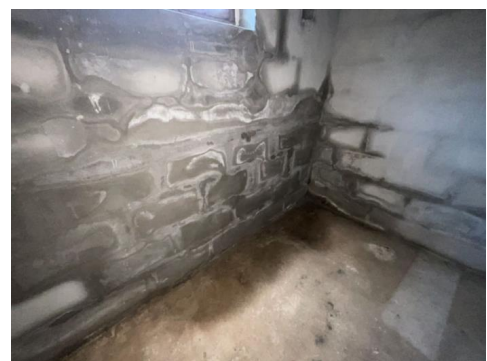
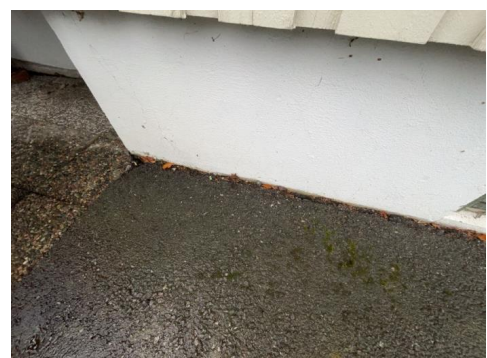
### ! TG 3 Drenering

- Det må foretas utskiftning av drenering/tettesjikt.

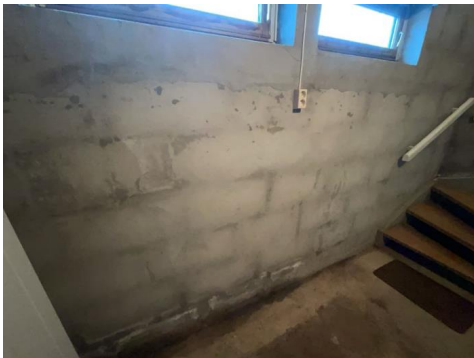
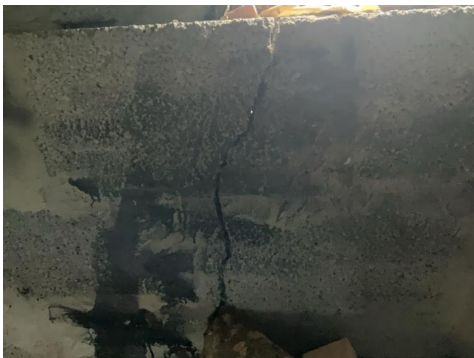
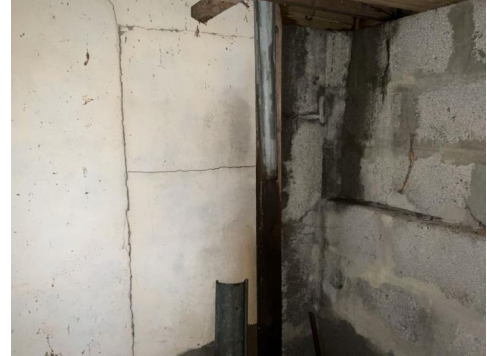
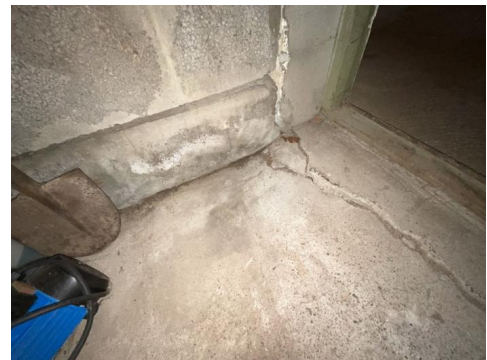
## ! TG 3 Grunnmur og fundamenter

Grunnmur av murte lettklinkerblokker. Kjellergulv av støpt betong.

- Det er registrert horisontalriss som er symptom på jordtrykk.
- Det er registrert skråriss som er symptom på setninger.
- Grunnmuren har sprekkdannelser.
- Grunnmuren har setningsskader.
- Innsiden av grunnmuren har misfarging.

- Påviste skader må utbedres.
- Lokal utbedring må utføres.

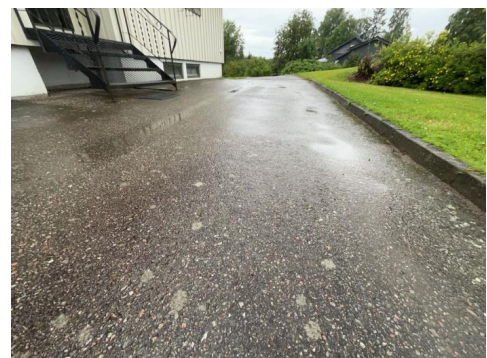
## ! TG 2 Terrengforhold

Eiendommen ligger i et svakt skrånende terreng. Naturgitt med interne fallforhold på tomten.

- Det bør foretas terrengjusteringer.
- Ytterligere undersøkelser anbefales.

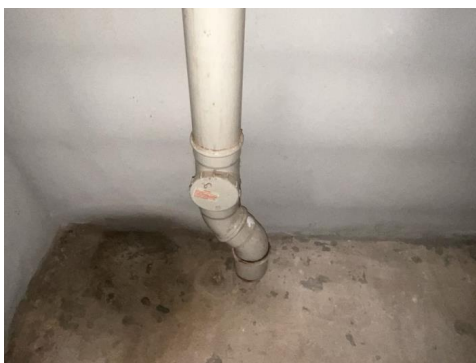
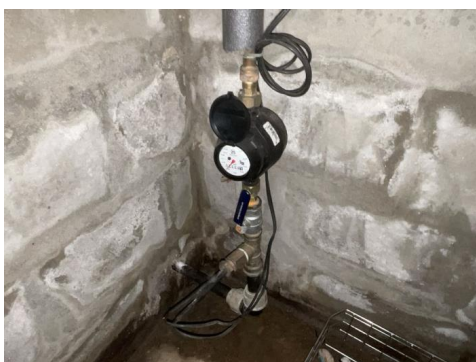
## TG 2 Utvendige vann- og avløpsledninger

Utvendige avløpsrør av plast/pvc. Utvendige vannledninger (med Elvestad kabel) av plast/PEL. Tilknyttet offentlig vann og avløp via private stikkledninger.

- Avløpsanlegget må sjekkes.
- Det er ikke behov for utbedringstiltak siden anlegget fungerer i dag, men ut ifra alder kan skader plutselig oppstå på eldre anlegg.
