Spånestadvegen 4, 2340 LØTEN

Nøkkelinformasjon

Om eiendommen

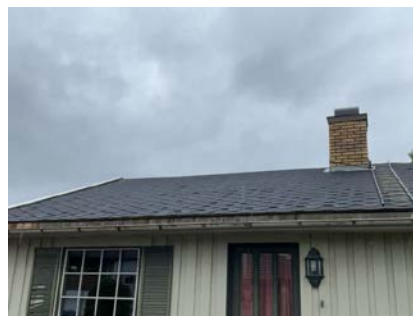
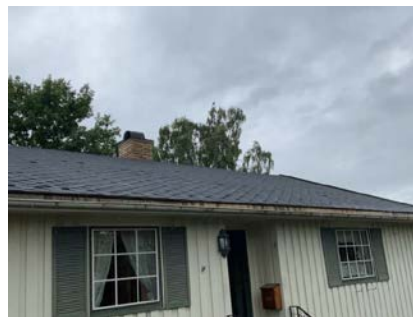
TG 3 Nedløp og beslag

Takrenner, nedløp og beslag av metall.

Vurdering av avvik:

- Det er ikke tilfredsstillende bortledning av vann fra taknedløp ved grunnmur.
- Det mangler snøfangere på hele eller deler av taket, men det var ikke krav om dette på byggemeldingstidspunktet.
- Det mangler tilfredsstillende adkomst til pipe for feier.
- Mer enn halvparten av forventet brukstid er passert på renner/nedløp/beslag.
- Det er store deformasjoner i renner og nedløp.
- Takrenner/nedløp har store lekkasjer.

- Nye renner og nedløp må monteres
- Det er ikke krav om utbedring opp til dagens krav.
- Det må foretas tiltak for å lukke avviket.
- Det bør lages system for bortledning av vann fra taknedløp ved grunnmur.
- Plattform for feier må monteres.

Kostnadsestimat: 10 000 - 50 000

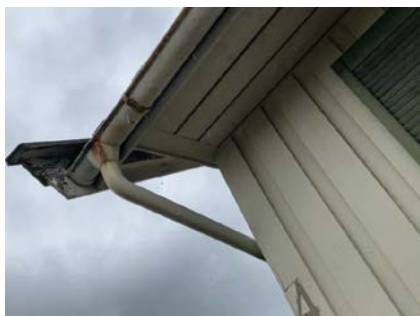
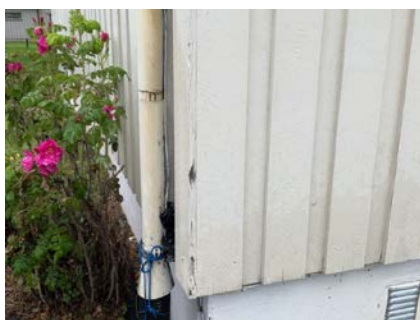
TC 2 Veggkonstruksjon

Bindingsverkskonstruksjon fra byggeåret. Utvendige fasader med bordkledning.

Konsekvens/tiltak

- Lokal utbedring må utføres.
- Det må foretas tiltak for å lukke avviket.
- Det bør foretas tiltak for å bedre lufting av kledningen.

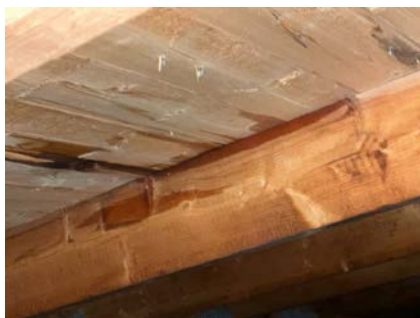
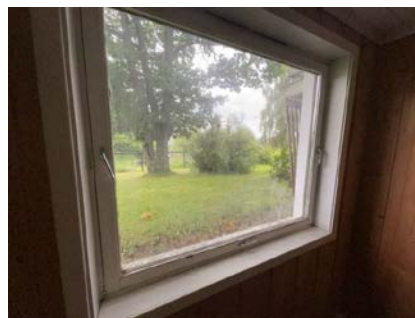
! TG 3 Vinduer

Malte trevinduer med 2-lags thermopan- og isolerglass fra 1974, 1990, 2007 og 2012.

Vurdering av avvik:

- Det er påvist at enkelte vinduer er vanskelig å åpne/lukke.
- Det er påvist avvik rundt innsettsdetaljer.
- Det er påvist et betydelig antall vinduer med punkterte eller sprukne glassruter.
- Det er påvist tegn på innvendig kondensering av enkelte vindusglass.
- Karmene i vinduer er slitte og det er sprekker i trevirket.
- Trevirket i vinduene har stedvis høyt fuktnivå.

- Det må påregnes noe vedlikehold og at enkelte vinduer må skiftes ut.
- Vinduer må justeres.
- Det bør gjøres tiltak for å bedre ventilering av rommet.
- Det bør gjøres tiltak for å lukke avviket.
- Vinduene eller glassruter må skiftes ut.

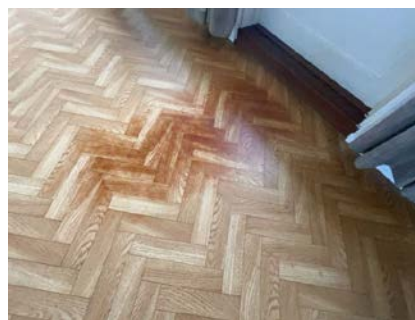
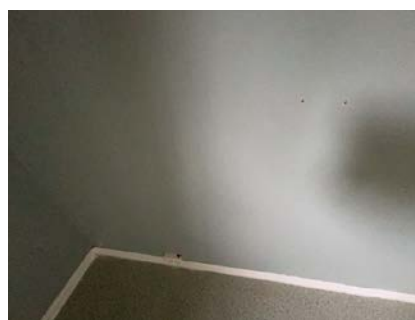
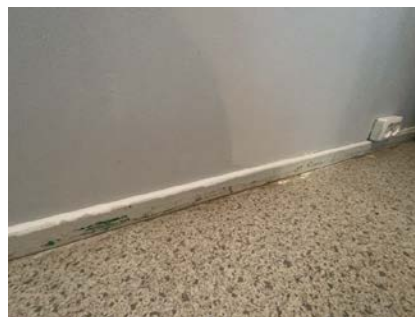
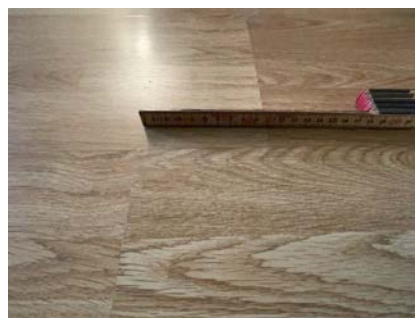
TG 2 Etasjeskille/gulv mot grunn

Konsekvens/tiltak

- For å få tilstandsgrad 0 eller 1 må høydeforskjeller rettes opp. Det vil imidlertid sjelden være økonomisk rasjonelt som et enkeltstående tiltak i en bolig som dette. Dersom boligen en gang skal renoveres, kan man vurdere slike tiltak.
- For å få tilstandsgrad 0 eller 1 må høydeforskjeller rettes opp. Ytterligere undersøkelser må foretas for å få kartlagt omfanget for utbedring.

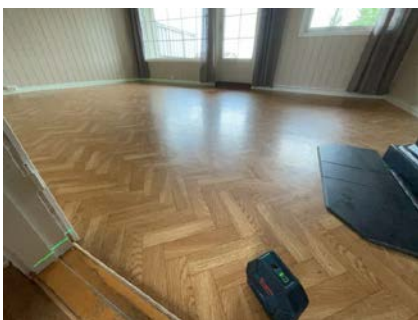
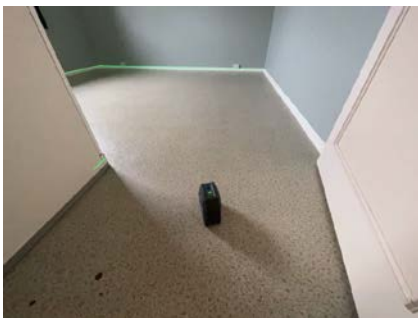
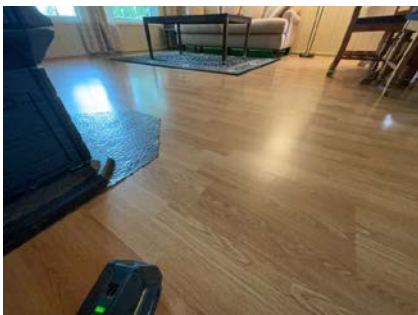
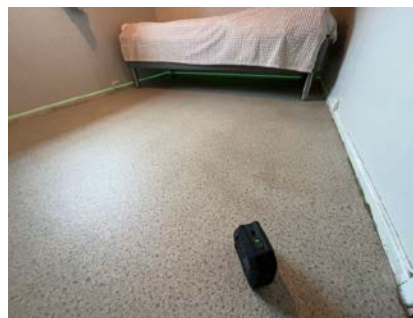
1 TG 2 Radon

Det er ikke foretatt radonmålinger. Bygget er heller ikke utført med radonsperre.

Kostnadsestimat: Under 10 000

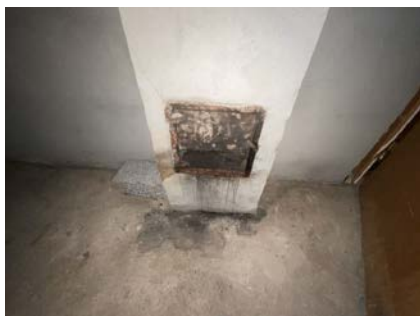
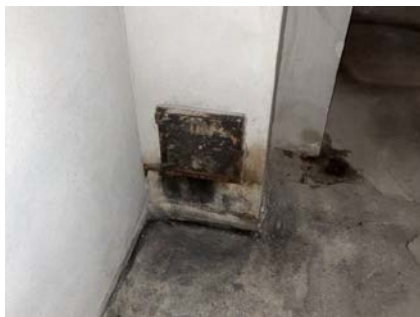
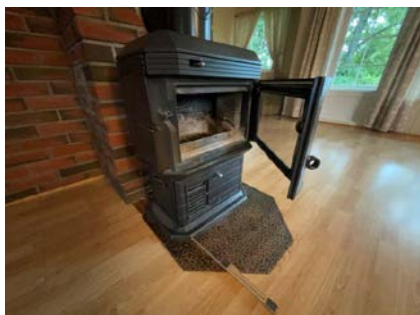
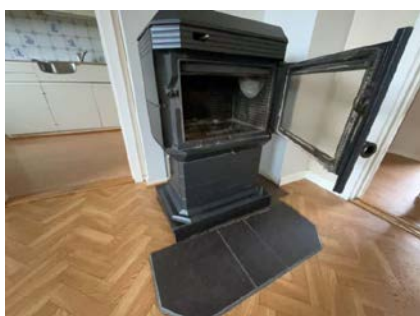
TO 3 Rom Under Terreng

Punktet må sees i sammenheng med 'Drenering'

- Det anbefales at alt treverk i kjeller fjernes og at kjelleren har mest mulig åpne murkonstruksjoner med god utlufting.
- Det må foretas tiltak for å utbedre årsak til fukt-/råteskadene samt utbedre råteskadene

Kostnadsestimat: 100 000 - 300 000

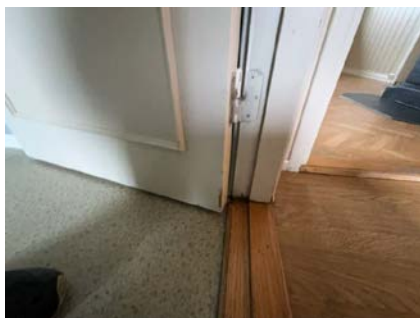
TG 2 Andre innvendige forhold

Oppvarming med elektrisitet, ved og luft-til-luft varmepumpe.

Konsekvens/tiltak

- Det må foretas tiltak for å lukke avviket.

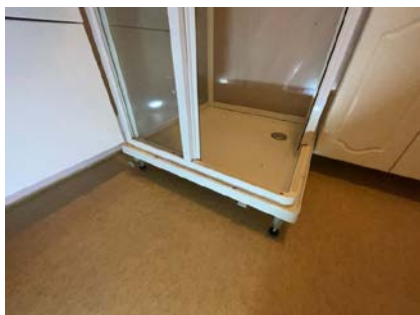
1. ETASJE LEILIGHET > BAD/TOALETTROM I LEILIGHETEN

! TG 1 Sanitærutstyr og innredning

Innredning med slette fronter, heldekkende servant, ett greps blandebatteri, speilskap og lys. Dusjkabinett med integrert dusjbatteri. Gulvmontert toalett.

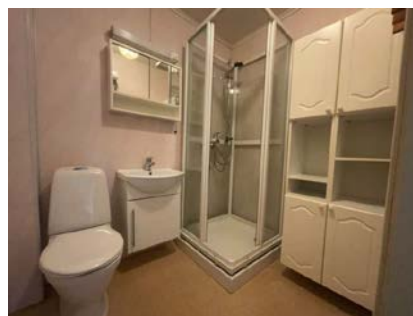
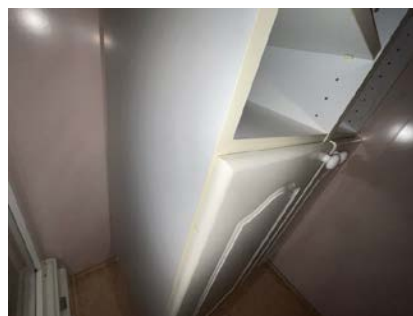
1. ETASJE LEILIGHET > BAD/TOALETTROM I LEILIGHETEN

! TG 2 Ventilasjon

- Elektrisk avtrekksvifte bør monteres for å lukke avviket.
- Avtrekksystemet må utbedres.

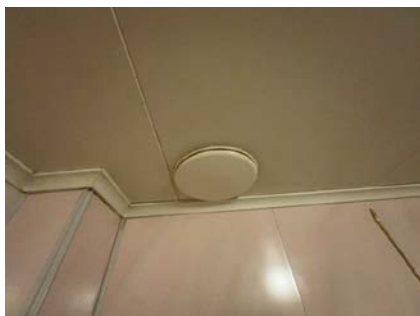
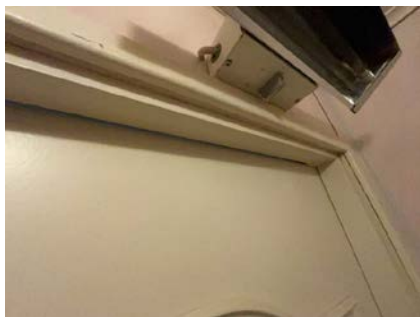
1. ETASJE LEILIGHET > BAD/TOALETTRUM I LEILIGHETEN

Tilleggende konstruksjoner våtrom

Hulltaking er foretatt uten at det er påvist unormale forhold. Det er målt inne i veggen mellom våtrommet og gangen.

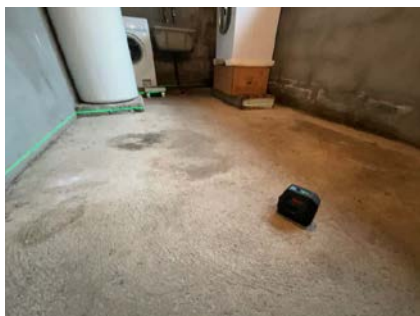
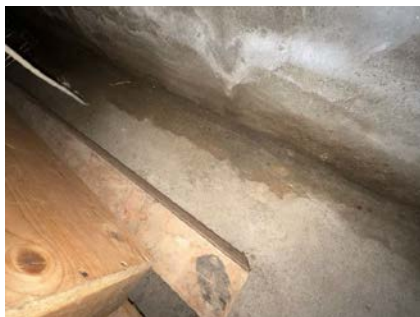
KJELLER HOVEDDEL > VASKE-/TRAPPEROM I HOVEDDELEN

! TG 3 Sluk, membran og tettesjikt

- Sluket må sjekkes og rengjøres jevnlig.
- Våtrommet står foran full oppgradering.

Kostnadsestimat: 50 000 - 100 000

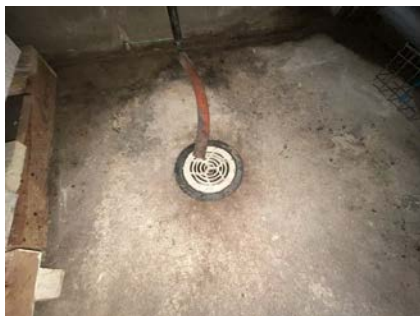
KJELLER HOVEDDEL > VASKE-/TRAPPEROM I HOVEDDELEN

! TG 2 Sanitærutstyr og innredning

- Det er påvist andre avvik:

- Det må foretas tiltak for å lukke avviket.

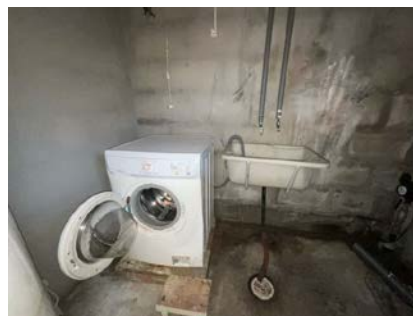
KJELLER HOVEDDEL > VASKE-/TRAPPEROM I HOVEDDELEN

! TG 3 Ventilasjon

- Mekanisk avtrekk og tilluft må etableres.

Kostnadsestimat: Under 10 000

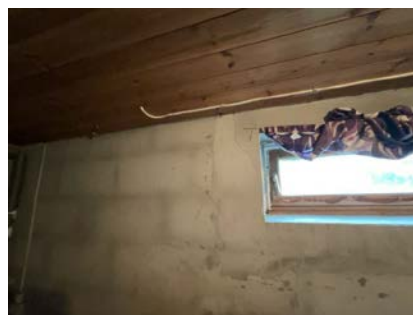
KJELLER HOVEDDEL > VASKE-/TRAPPEROM I HOVEDDELEN

! TG 3 Tilliggende konstruksjoner våtrom

Hulltaking er ikke foretatt da det allerede er påvist andre avvik i våtsonen.

- Ved andre fuktundersøkelser enn hulltaking, er det påvist indikasjoner på fuktskader.

- Det må foretas tiltak for å lukke avviket.

Kostnadsestimat: 10 000 - 50 000

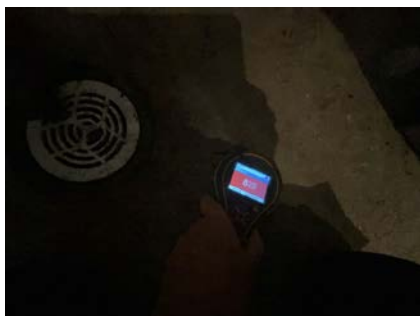
1. ETASJE HOVEDDEL > BAD/TOALETROM I HOVEDDELEN

Generell

- Det er påvist at flisfuger har riss/sprekker.
- Det er påvist avvik i fuger.

Det er påvist overflateskader i noen av flisene og himlingsplatene.

- Slike riss/sprekker kan indikere bakenforliggende fuktskader, og konstruksjonen bør observeres jevnlig for å vurdere utvikling.
- Overflater må utbedres eller skiftes.
- Fuger bør skiftes ut.

Påregnelig med full renovering/utskiftning av overflater.

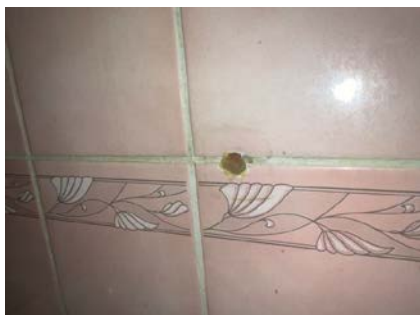
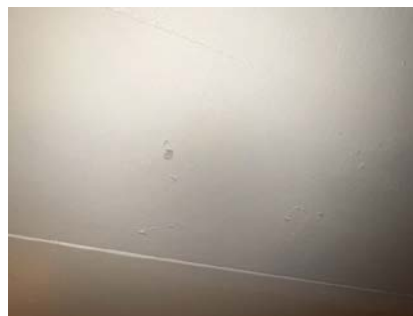
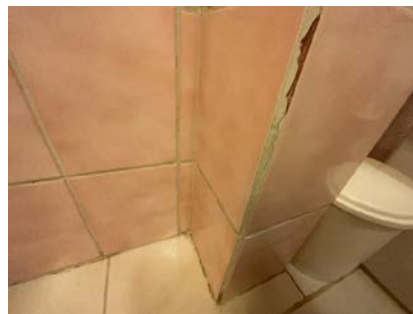
1. ETASJE HOVEDDEL > BAD/TOALETROM I HOVEDDELEN

TG 2 Overflater Gulv

- Det er mulighet for at det kan forekomme vannlekkasje på våtrommet hvor vann ikke vil gå til sluk.
- Det er påvist at flisfuger har riss/sprekker.
- Det er påvist at høydeforskjell fra topp slukrist til gulv/synlig topp membran ved dørterskel er mindre enn 25 mm.
- Det er påvist avvik i fuger.

- Fuger bør skiftes ut.
- Overflater må utbedres eller skiftes.
- Slike riss/sprekker kan indikere bakenforliggende fuktskader, og konstruksjonen bør observeres jevnlig for å vurdere utvikling.
- Det må foretas utbedring av fallforhold.

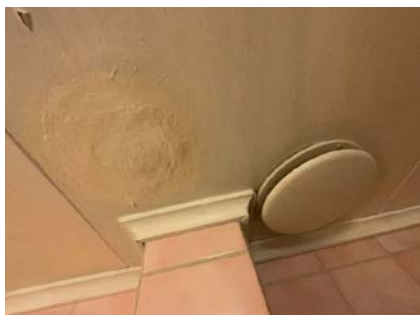
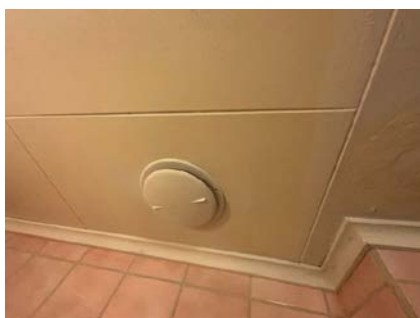
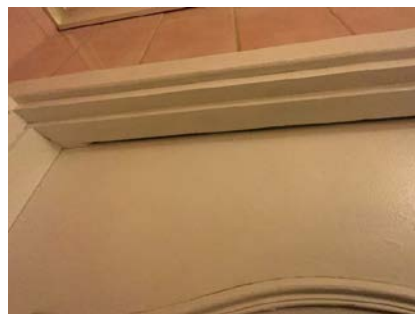
1. ETASJE HOVEDDEL > BAD/TOALETROM I HOVEDDELEN

1 TG 0 Tilliggende konstruksjoner våtrom

Hulltaking er foretatt uten at det er påvist unormale forhold. Det er målt inne i vegg mellom våtrommet og soverommet.

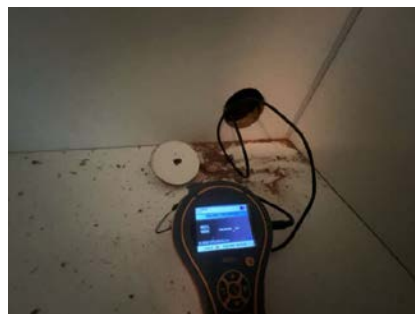
KJELLER LEILIGHET > VASKE-/TRAPPEROM I LEILIGHETEN

Generell

- Det er påvist tegn til fuktskader i overflater.
- Det er registrert synlige tegn på fukt-/råteskader.
- Det er uegnede materialer i våtsoner

- Råteskadet treverk må skiftes.
- Våtrommet/våtsonen står foran full utbedring.
- Overflater må utbedres eller skiftes.

Kostnadsestimat: 50 000 - 100 000

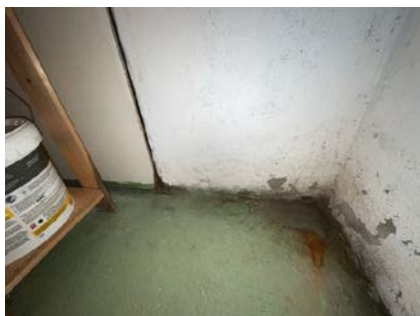
KJELLER LEILIGHET > VASKE-/TRAPPEROM I LEILIGHETEN

TG 3 Overflater Gulv

- Det er mulighet for at det kan forekomme vannlekkasje på våtrommet hvor vann ikke vil gå til sluk.
- Konstatert omfattende fuktskader

- Våtrommet/våtsonen står foran full utbedring.
- Det bør etableres avrenning inn til sluk for hele våtrommet.

Kostnadsestimat: 50 000 - 100 000

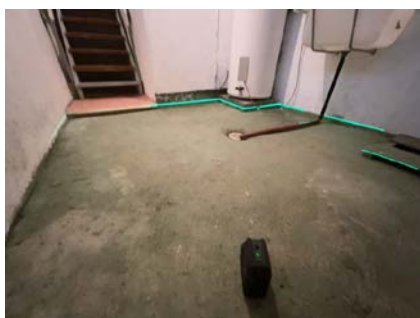
KJELLER LEILIGHET > VASKE-/TRAPPEROM I LEILIGHETEN

TG 3 Sluk, membran og tettesjikt

- Våtrommet står foran full oppgradering.
- Sluket må sjekkes og rengjøres jevnlig.

Kostnadsestimat: 50 000 - 100 000

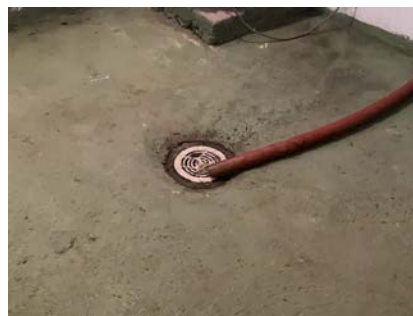
KJELLER LEILIGHET > VASKE-/TRAPPEROM I LEILIGHETEN

TG 2 Sanitærutstyr og innredning

- Det er påvist andre avvik:

- Det må foretas tiltak for å lukke avviket.

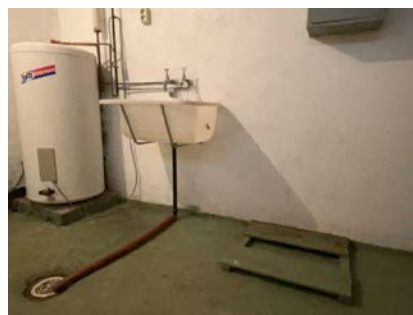
KJELLER LEILIGHET > VASKE-/TRAPPEROM I LEILIGHETEN

TG 2 Ventilasjon

- Avtrekksystemet må utbedres.
- Det bør etableres tilluft til våtrommet.
- Elektrisk avtrekksvifte bør monteres for å lukke avviket.

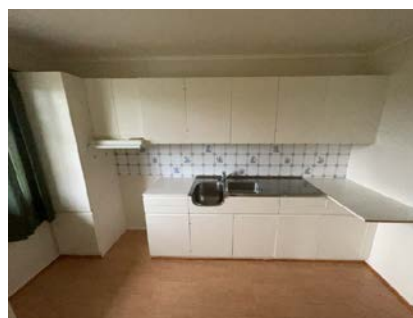
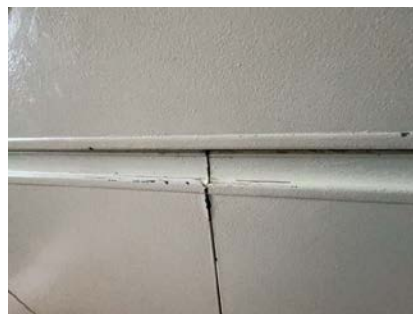
1. ETASJE LEILIGHET > KJØKKEN I LEILIGHETEN

TG 2 Avtrekk

- Det er påvist andre avvik:

- Det må foretas tiltak for å lukke avviket.

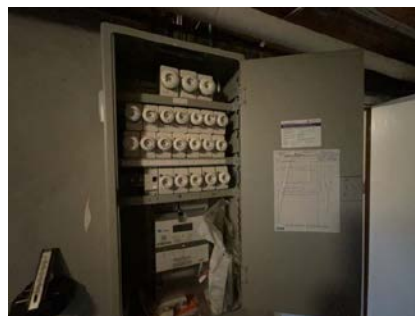
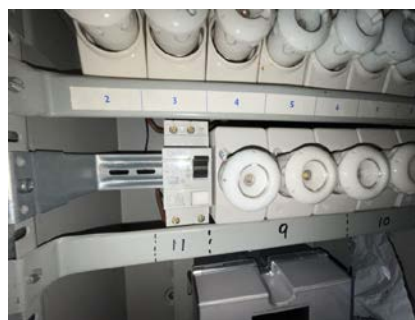
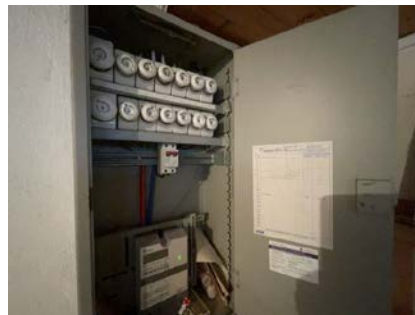
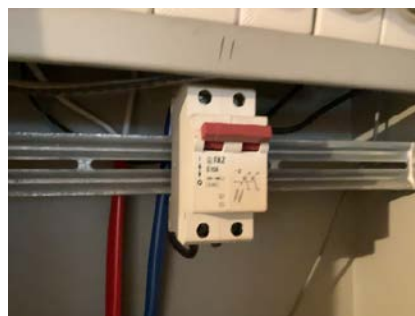
Eldre installasjon uten dokumentasjon. Berøringsfare i sikringsskapene ved jordfeilbryter (hoveddel) og automatsikring (leilighet). Sprukket stikkontakt på soverommet i leiligheten. Anbefaler at dokumentasjon fremskaffes. Anbefaler fullstendig teknisk gjennomgang av el.takstmann. Hvis en utbedringskostnad er opplyst, så gjelder dette estimatet KUN for gjennomføringen av et tilsyn/en teknisk gjennomgang. Eventuelle utbedringer av selve el.anlegget vil komme i tillegg.

Kostnadsestimat: 10 000 - 50 000

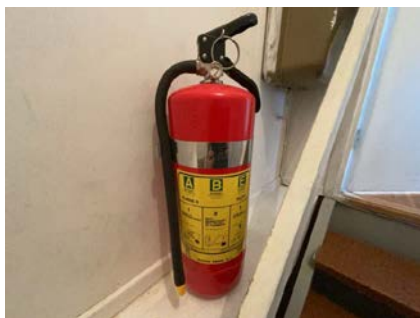
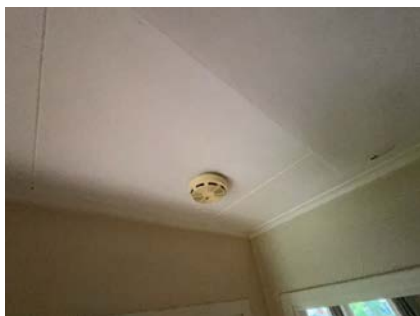
TG 3 Branntekniske forhold

1. Er det mangler for brannslukningsutstyr i boligen iht. forskriftskrav på søknadstidspunktet, men minst Byggeforskrift 1985?
Nei
2. Er det skader på brannslukningsutstyr eller er apparatet eldre enn 10 år?
Ja Begge brannslukningsapparatene er eldre enn 10 år.
3. Er det mangler på røykvarslere i boligen iht. forskriftskrav på søknadstidspunktet, men minst Byggeforskrift 1985?
Ja Det er ikke montert røykvarslere i kjellerne.
4. Er det skader på røykvarslere?
Nei

Kostnadsestimat: Under 10 000

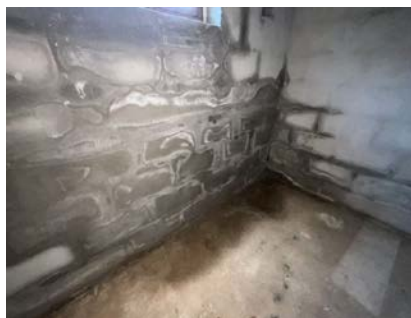
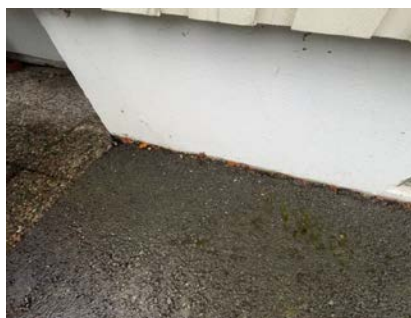
TO 3 Drenering

Punktet må sees i sammenheng **Rom under terrenget*

- Det må foretas utskiftning av drenering/tettesjikt.

Kostnadsestimat: Over 300 000

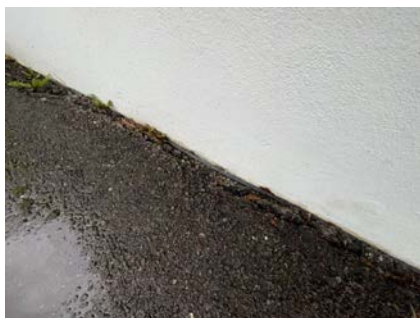
TG 3 Grunnmur og fundamenter

Grunnmur av murte lettklinkerblokker. Kjellergulv av støpt betong.

- Det er registrert horisontalriss som er symptom på jordtrykk.
- Det er registrert skråriss som er symptom på setninger.
- Grunnmuren har sprekkdannelser.
- Grunnmuren har setningsskader.
- Innsiden av grunnmuren har misfarging.

- Påviste skader må utbedres.
- Lokal utbedring må utføres.
