# Vidjeveien 39 4310 HOMMERSÅK

## Tilstandsrapport Eierskifte

Boligtype: Enebolig

Byggeår: 1979

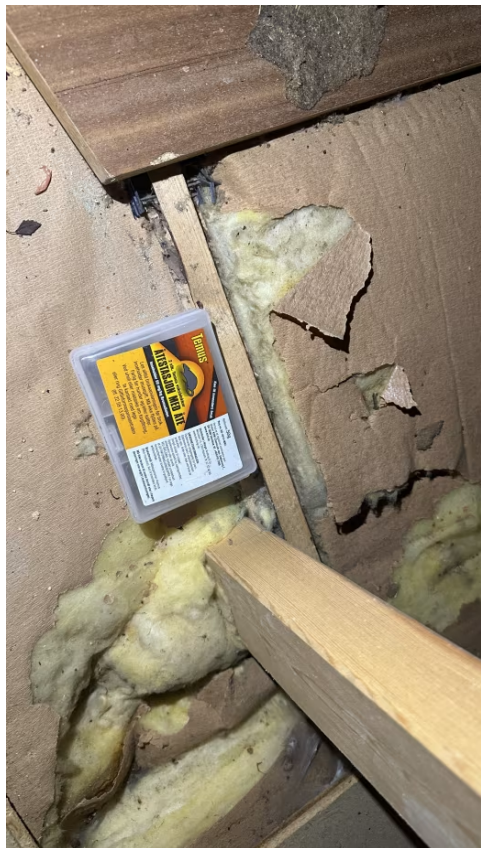
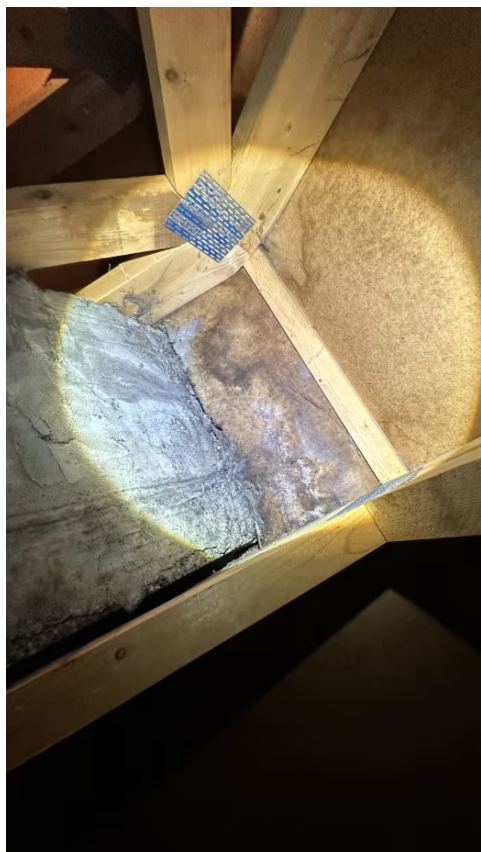
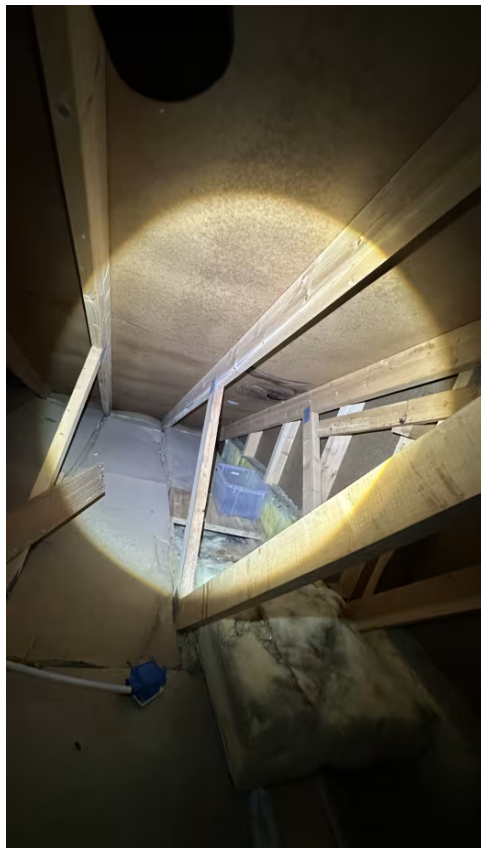
Registrert lekkasje ved takfot over kjøkken vest, samt vannmerker flere steder i undertak/sutak på loft.

Lufting/ventilering bør forbedres, lekkasjepunkt utbedres.  
Det må gjennomføres ytterligere undersøkelser.
