Tilstandsrapport

Enebolig

Engvegen 4, 2846 BØVERBRU

Befaringsdato: 25.09.2024

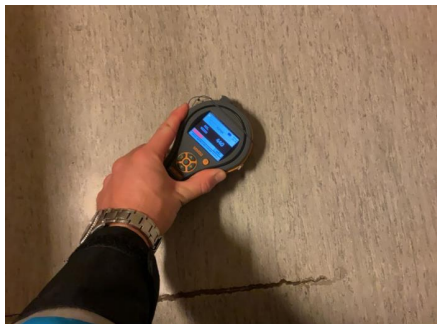
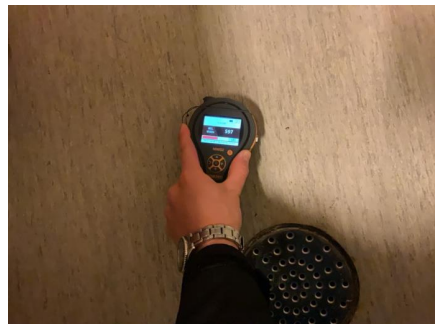
KJELLER > BAD

TG 3 Generell

Brukstiden til våtrommet vil kunne forlenges ved å gjøre tiltak som hindrer vann direkte på overflater. Dette vil likevel bare sikre mot skader i forhold til bruksvann, ved lekkasje fra rør/ installasjoner vil det være fare for skade på tilstøtende konstruksjoner. Det anbefales derfor å gjøre en vurdering av hvordan våtrommet skal brukes videre, og hvilke risiko som er forbundet med videre bruk av våtrommet. Kostnadsestimatet gis for full oppgradering med vanlig standard for våtrom.

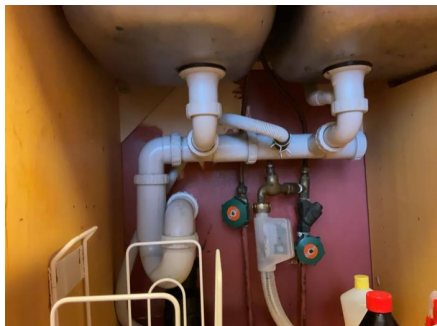
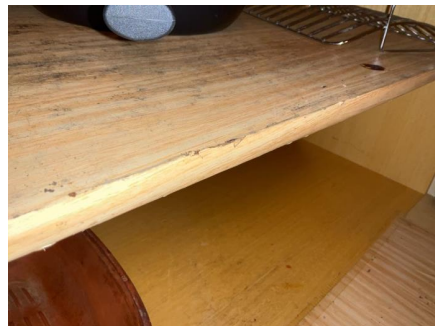
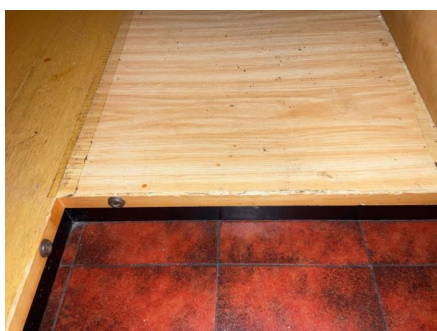
1. ETASJE > KJØKKEN

TG 2 Avtrekk

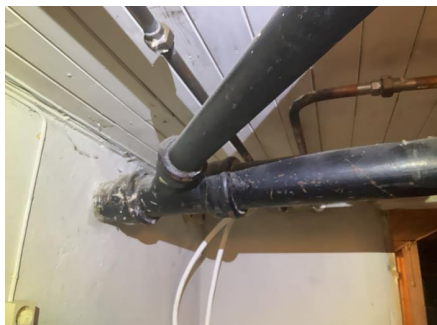
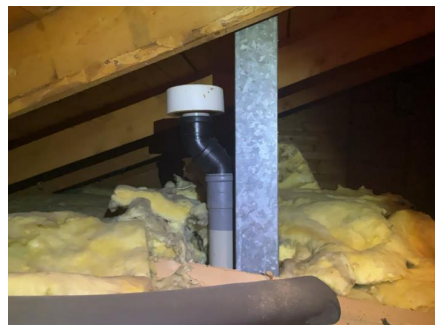
TG 2 Ventilasjon

Ventilasjonen består av naturlig ventilasjon. Frisk tilluft blir tilført gjennom ventil i yttervegg, ventiler i vindu eller gjennom aktiv lufting med vinduer. Brukt luft trekkes ut uten bruk av vifter.

Det er ikke krav om utbedring, men det bør etableres tilfredsstillende el-tilkobling etter dagens gjeldende krav. Tilkobling via støpsel og stikkontakt kan lede til varmgang/brannfare.

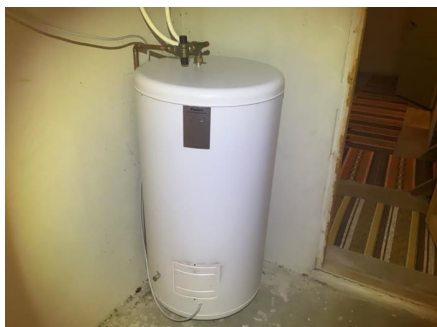
TG 3 Elektrisk anlegg

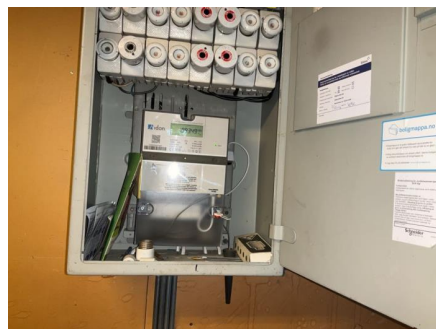
Sikringskap i kjellernedgang innvendig.

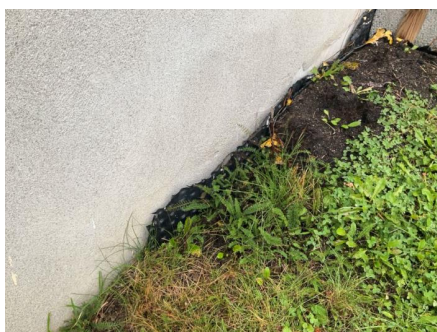
Grunnmur og fundamenter

Murt grunnmur, utført med murte blokker.
Punktfundamenter av betong på tilbygg mot nord.

Det er ikke behov for strakstiltak, men rehabilitering må påregnes om man ønsker en frostsikker mur uten skjevheter og sprekkdannelser.
