Engvegen 4, 2846 BØVERBRU

**Trivelig eldre enebolig sentralt på  
Bøverbru - 4 soverom -  
gangavstand til barnehage og  
skole - fine turmuligheter.**

# Innhold

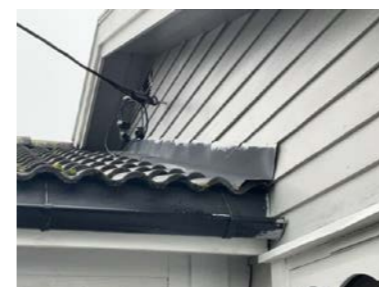
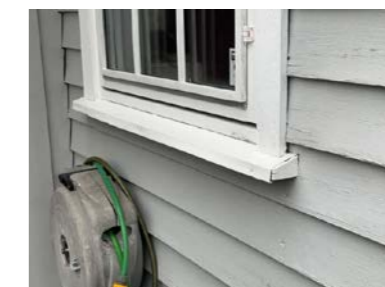
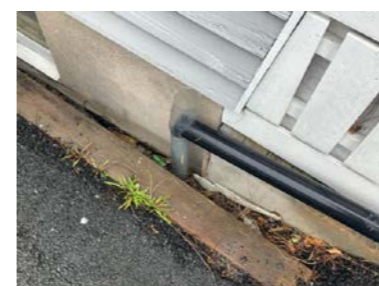
### TG 2 Veggkonstruksjon

Yttervegger i trekonstruksjoner. Liggende utvendig trekledning. Yttervegger og utvendig kledning er som fra byggeåret.

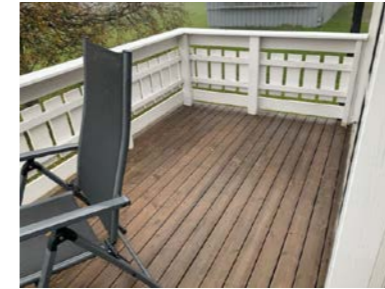
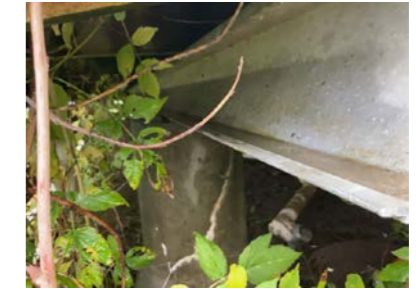
### TG 2 Utvendige trapper

Trapp og rekkverk i treverk.

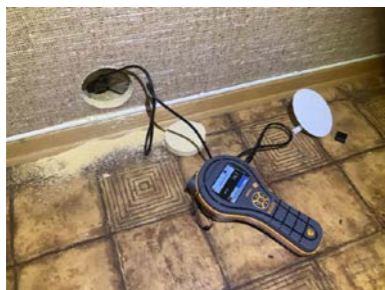
Fuktindikasjoner er registrert i vegg mot grunnen, dette øker risikoen for skjulte skader.  
Hulltaking og fuktmåling ble foretatt, jeg målte verdier for skadelig fukt og dette er en indikasjon på at veggen er utsatt for forhøyet fuktpåkjenning. Målingene som er gjort er å betrakte som stikkprøver og sier bare noe om tilstanden i nærheten til området der målingen er utført. Svartpapp liggende mot grunnmur i påforede yttervegger i rom under terreng, dette er ikke i henhold til dagens anbefaling pga. stor risiko for skader. Svartpapp liggende mot grunnmur i påforede yttervegger i rom under terreng, dette er ikke i henhold til dagens anbefaling pga. stor risiko for skader.

Svartpapp bør ikke benyttes i påførende vegger på innside av grunnmur da den er organisk, dette vil kunne føre til muggdannelse i konstruksjonene. Ved renovering av underetasje/kjeller bør svartpapp fjernes. Det er viktig å følge med på konstruksjonene jevnlig. Ikke registrert avvik som krever strakstiltak, men det kan ikke utelukkes at det er avvik i lukkede konstruksjoner som ikke er inspisert. Det er ikke behov for strakstiltak siden rommene fungerer med dagens bruk. Det anbefales å utrede omfanget av fukt påkjønning. Da drenering ikke er oppgradert siden byggeåret er det viktig å følge med på konstruksjonene. Kjeller er innredet etter byggeåret, og dette endrer forutsetningene for konstruksjonene. Det er påregnelig med tiltak utvendig i form av drenering/isolering av grunnmur.

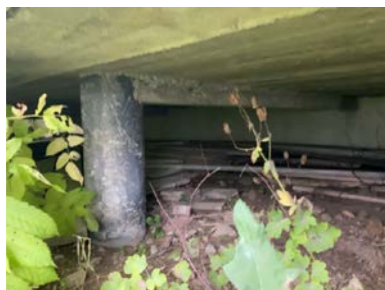
### TG 1 Kryp kjeller

Åpent kryprom under deler av boligen mot nord. Støpte punktfundamenter og støpt dekke.

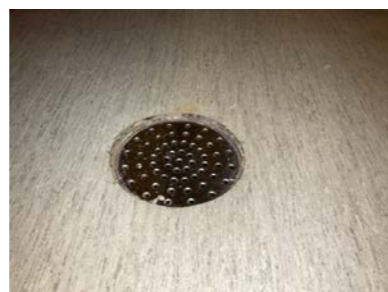
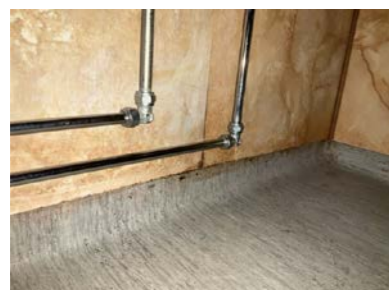
### TG 3 Tilliggende konstruksjoner våtrom

Hulltaking er ikke foretatt da det er påvist avvik i konstruksjon/ membran/ tettesjikt. Fuktsøk på overflater er foretatt. Kostnadsestimat er satt under våtrom generell.

- Den valgte konstruksjonsutforming gir økt fare for skader
- Det er ved fuktsøk gjort målinger som indikerer fukt under gulvbelegg.

- Det må foretas tiltak for å lukke avviket.
- Gulvbelegg har også funksjon som våtrommets membran/ tettesjikt. Målingen med fuktsøker indikerer at det er fukt på tørr side av membran/ tettesjikt, dette igjen kan være en indikasjon på at membran/ tettesjikt på våtrommet ikke fungerer. For å finne kilden til fukt må det gjennomføres ytterligere undersøkelser. Omfang av eventuelle utbedringer avgjøres på grunnlag av resultatet fra ytterligere undersøkelser samt framtidig bruk av våtrommet.

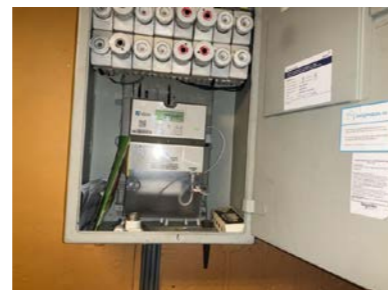
Hull i topp av sikringskap som er plassert innvendig.

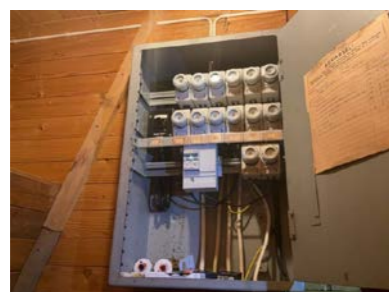
Sikringskap i kjellernedgang innvendig.

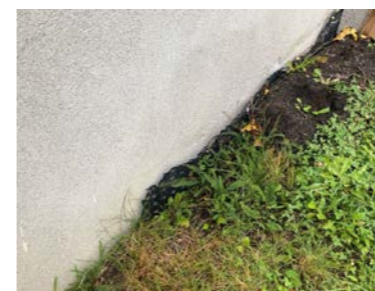
### TG 2 Grunnmur og fundamenter

Murt grunnmur, utført med murte blokker.  
Punktfundamenter av betong på tilbygg mot nord.

Fuktindikasjoner er registrert i vegg mot grunnen, dette øker risikoen for skjulte skader. Dette kan skyldes sviktende drenering eller kappilæropptrekk av fukt i vegger. Konsekvens av kappilæropptrekk i vegger kan være forhøyede fuktverdier og avlassing av overflatebehandling. Skrå sprekker/riss er et symptom på setninger.

Overvåk tilstanden jevnlig. Tidspunktet for reparasjon og eventuelt når dette er nødvendig er vanskelig å si noe om. Bruken av underetasje/kjeller vil også være avgjørende. Det er ikke behov for strakstiltak.
